**SKODA OCTAVIA 180 HK AUTOMAT 4X4**
**TESTDATO: 31.10.2024**
**KODE: 1554669**

| <b>VH69723</b> | <b>65 647 KM</b> | <b>29.04.2015</b><br>Førstegang registrert | <b>Bensin</b> |

| <b>CHASSISNR:</b> TMBLD9NE4F0222429 | <b>BRUKTIMPORT:</b> Nei |

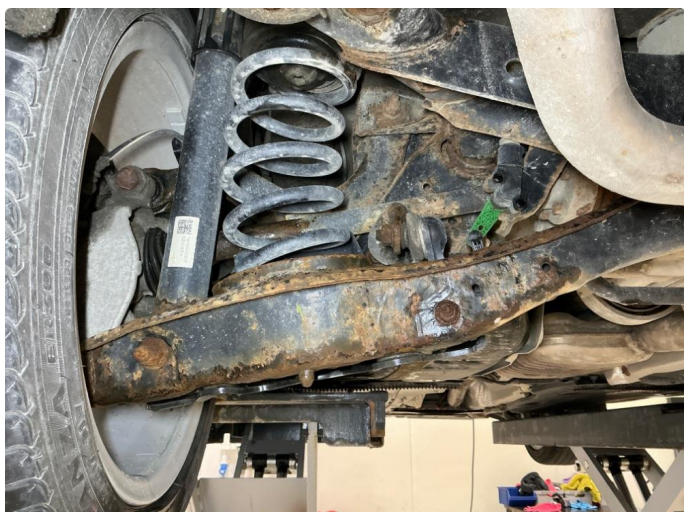
| Punkt | Beskrivelse | Plassering |
|---|---|---|
| 1.1 | Under bil | Korrosjon undervogn. |

1.1 Korrosjon undervogn.

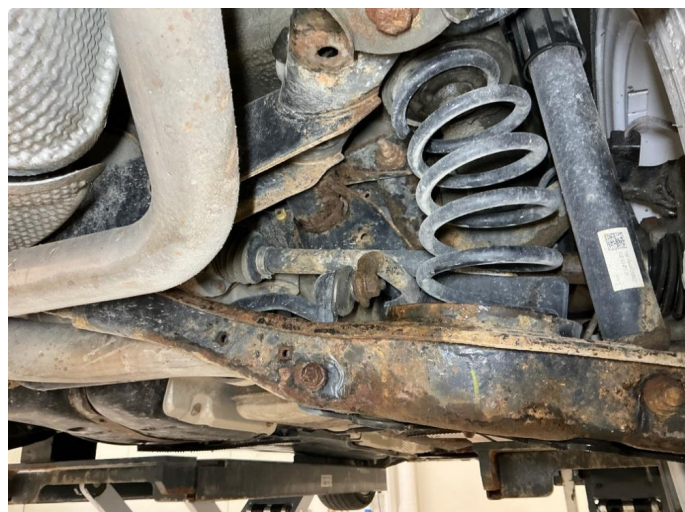
1.1 Korrosjon undervogn.

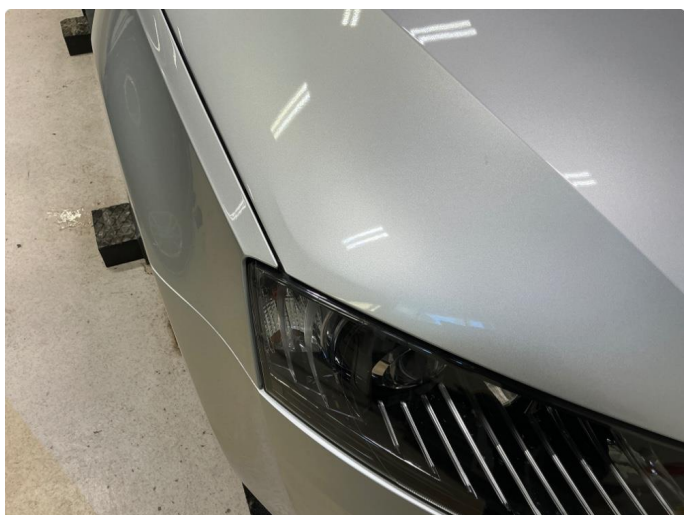
| Punkt | Beskrivelse | Plassering |
|---|---|---|
| 1.2 | Panser | Bulk/knekk høyre side |

1.2 Bulk/knekk høyre side

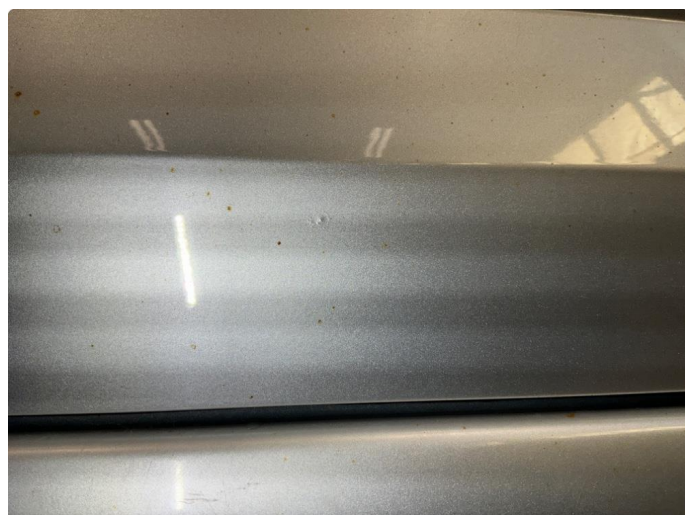
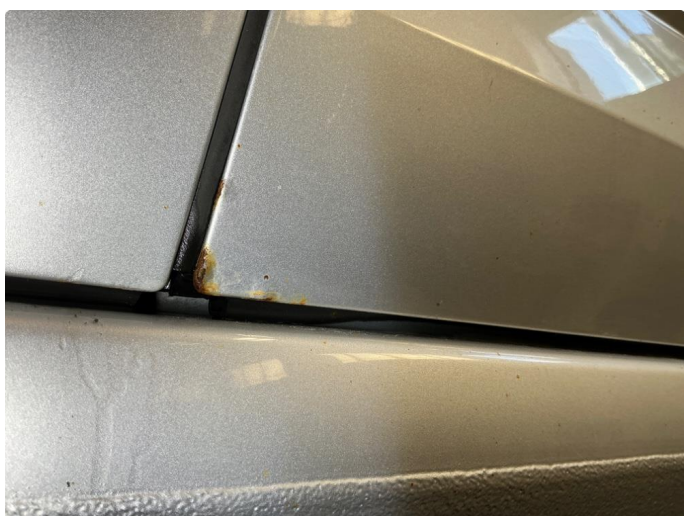
| Punkt | Beskrivelse | Plassering |
|---|---|---|
| 1.3 | Dører | Høyre dør foran - rust og blærer |

1.3 Høyre dør foran - rust og blærer

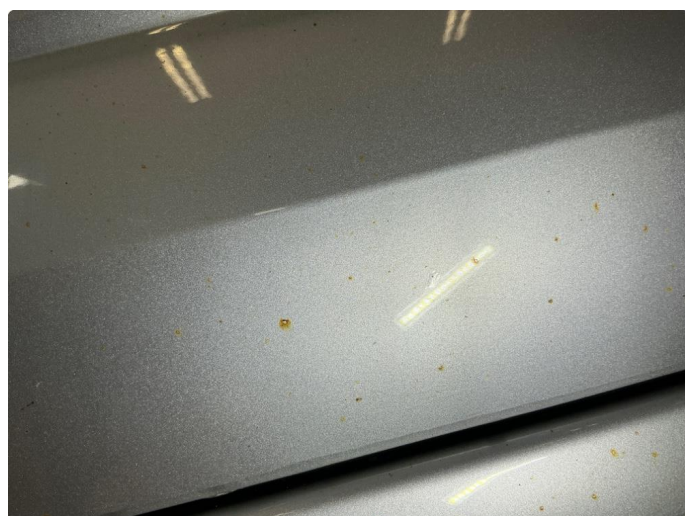
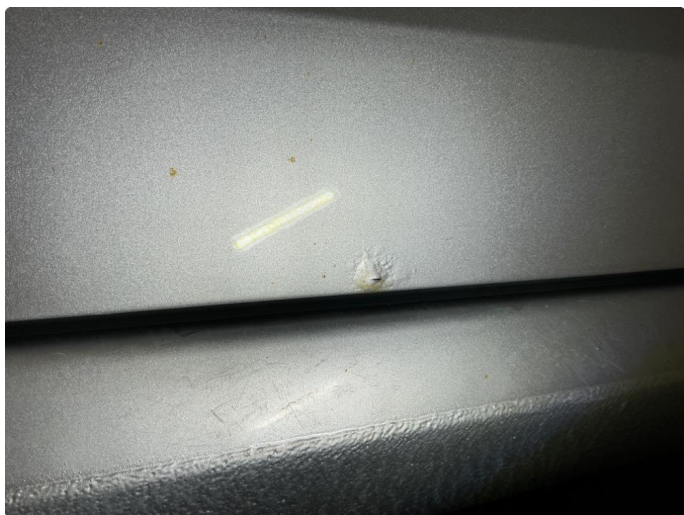
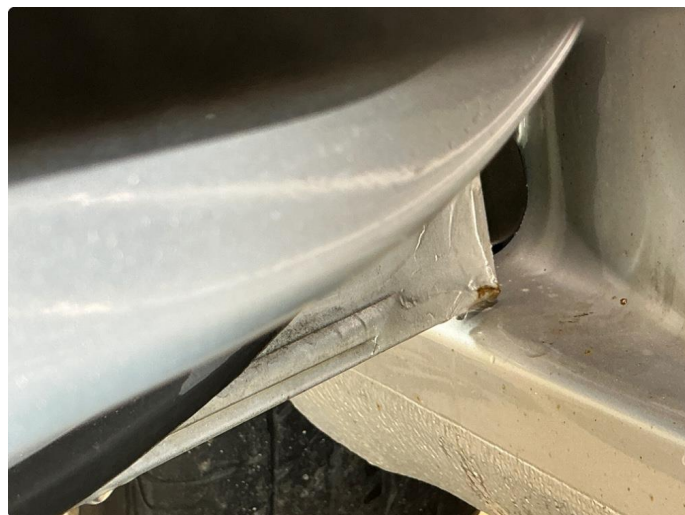
| Punkt | Beskrivelse | Plassering |
|---|---|---|
| 1.4 | Dører | Venstre dør foran - rust/blærer |

1.4 Venstre dør foran - rust/blærer

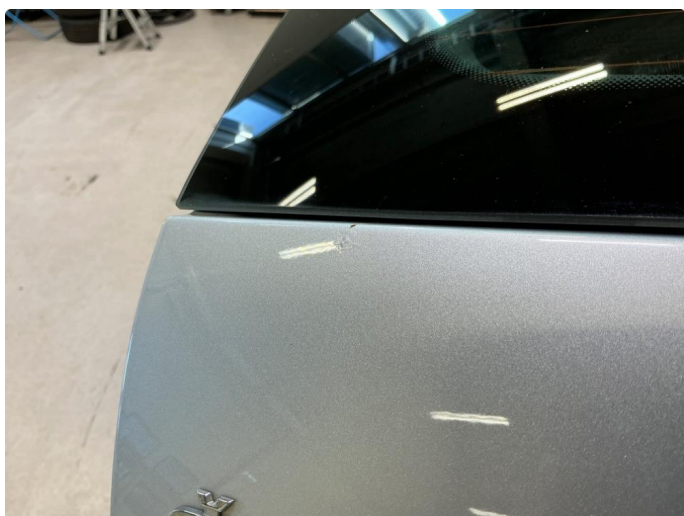
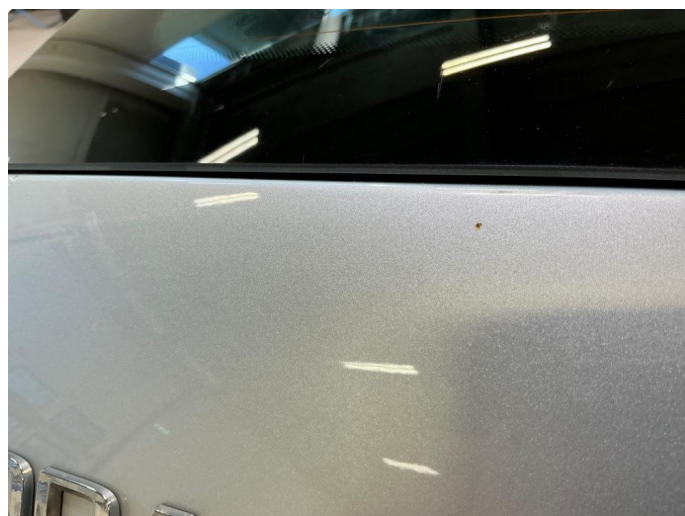
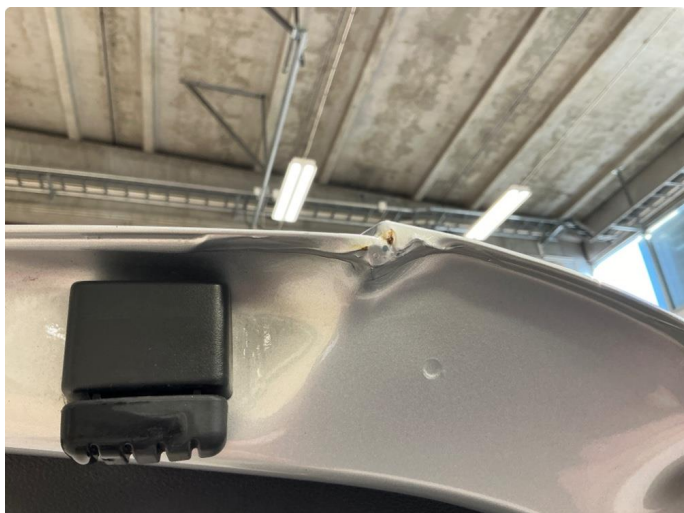
| Punkt | Beskrivelse | Plassering |
|---|---|---|
| 1.5 | Bakluke | rust/korrosjon |

1.5 Rust/korrosjon

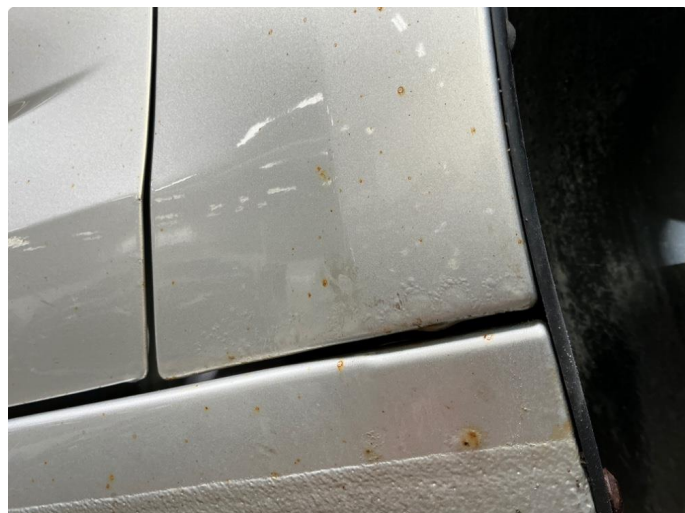
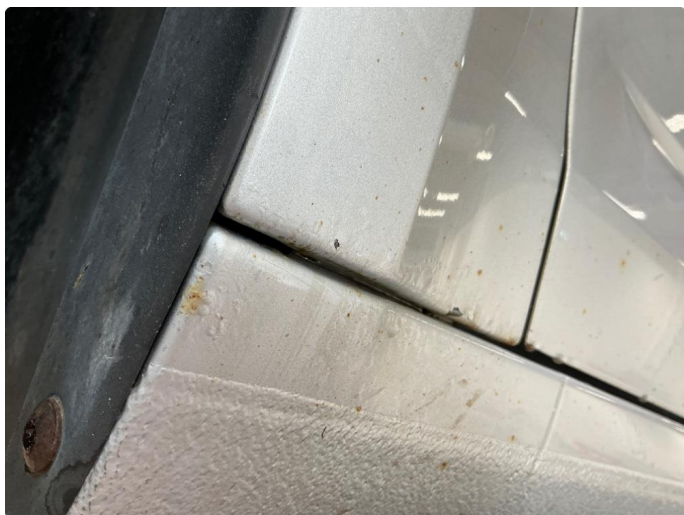
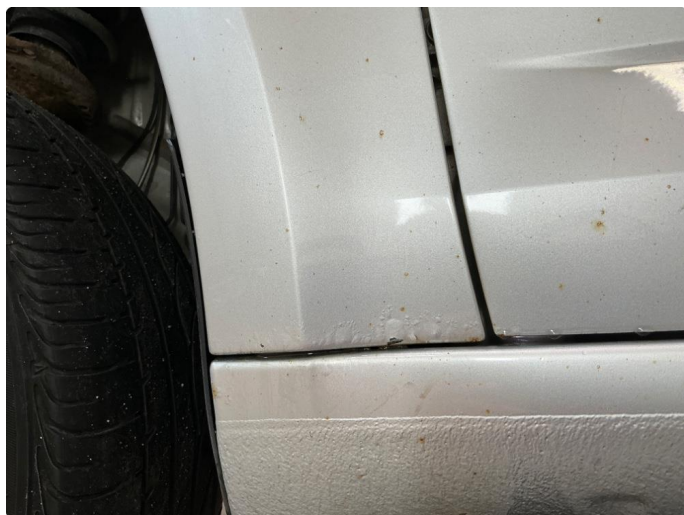
| Punkt | Beskrivelse | Plassering |
|---|---|---|
| 1.6 | Skjermer | Høyre og Venstre skjerm foran |

1.6 Høyre og Venstre skjerm foran

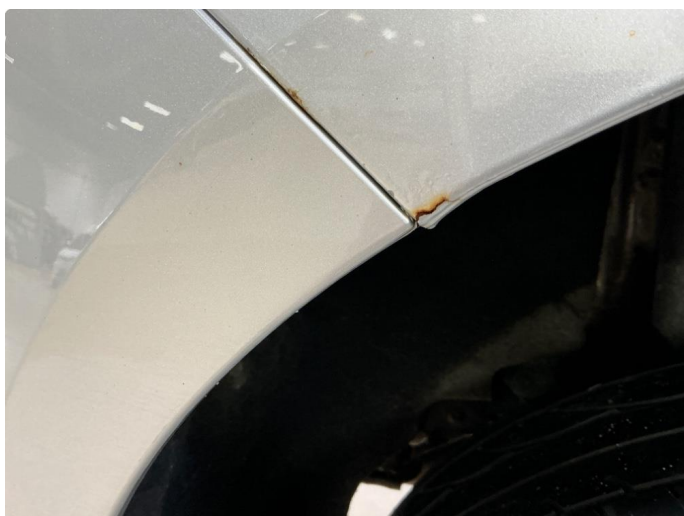
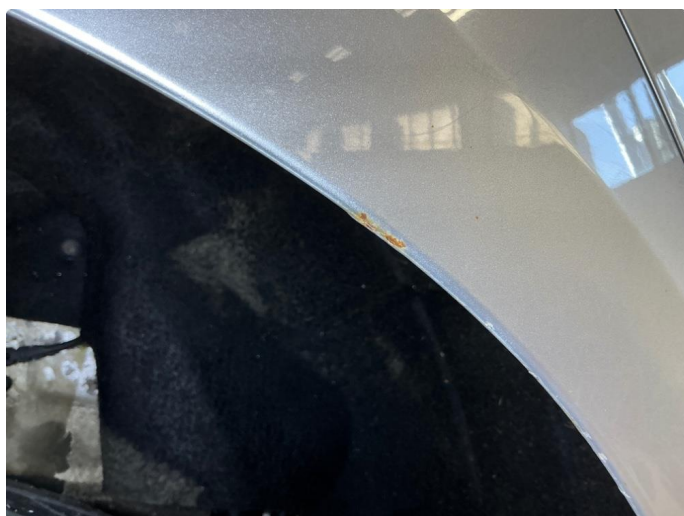
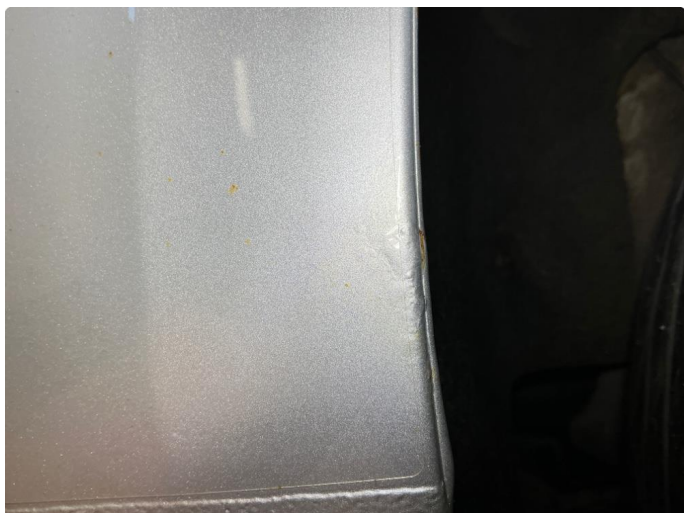
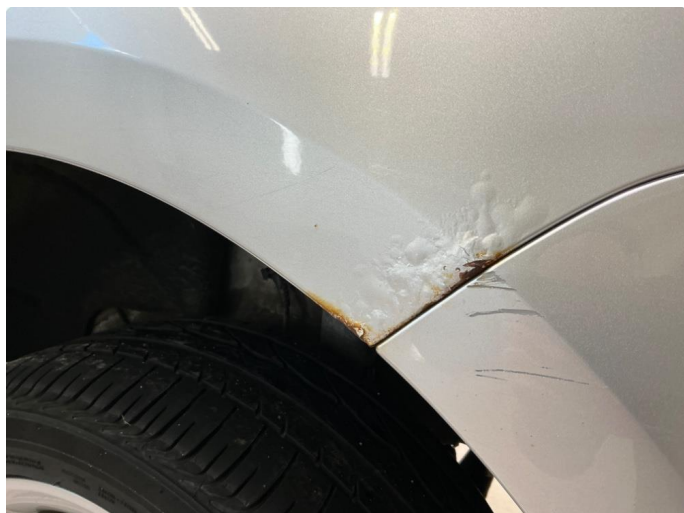
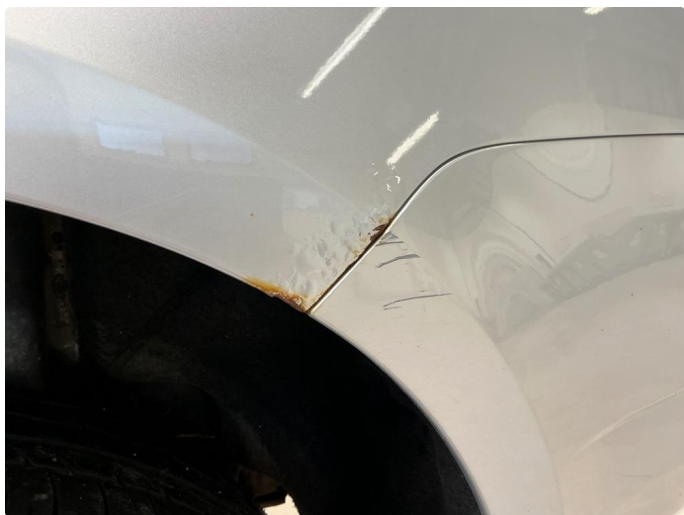
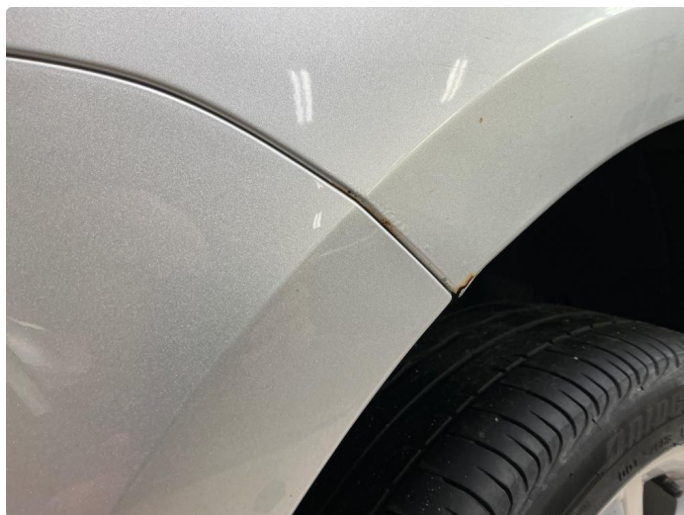
| Punkt | Beskrivelse | Plassering |
|---|---|---|
| 1.7 | Skjermer | Høyre og Venstre bakskjerm - rust/korrosjon |

1.7 Høyre og Venstre bakskjerm - rust/korrosjon

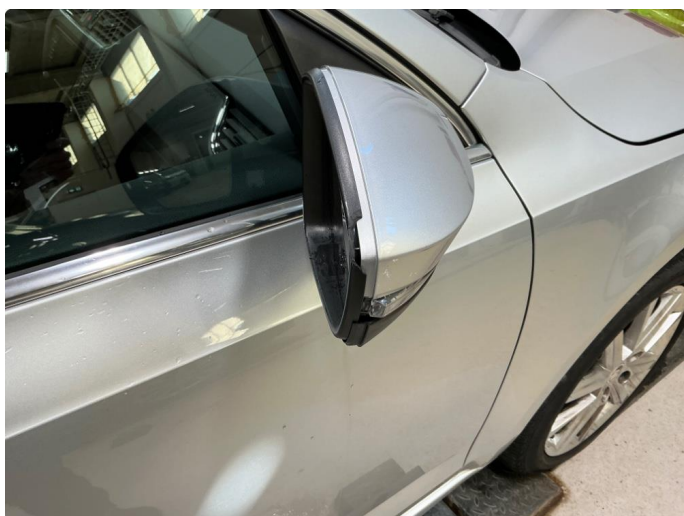
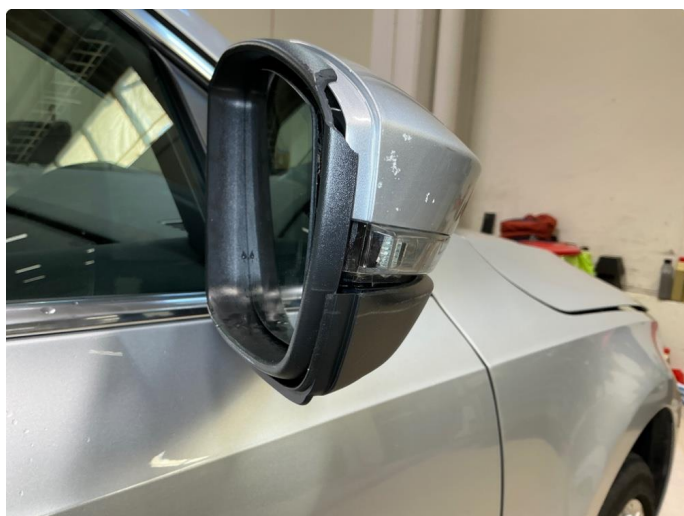
| Punkt | Beskrivelse | Plassering |
|---|---|---|
| 1.8 | Speil | Høyre speilhus skadet |

1.8 Høyre speilhus skadet

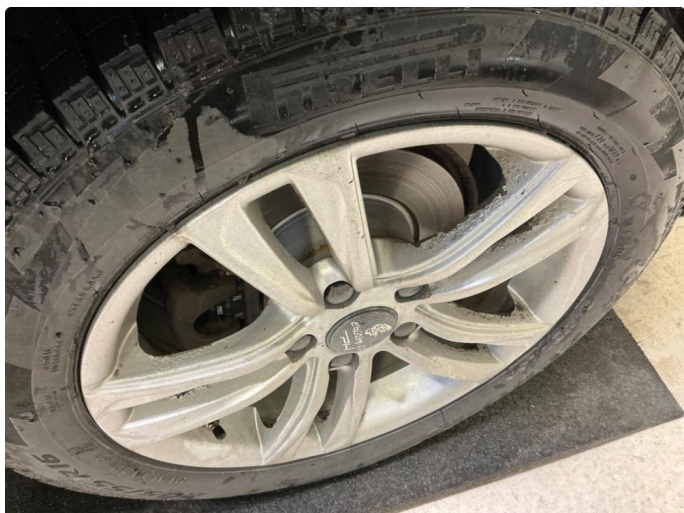
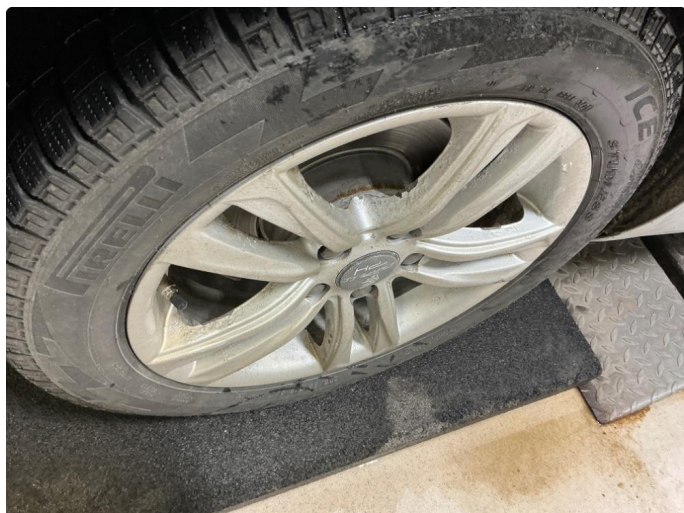
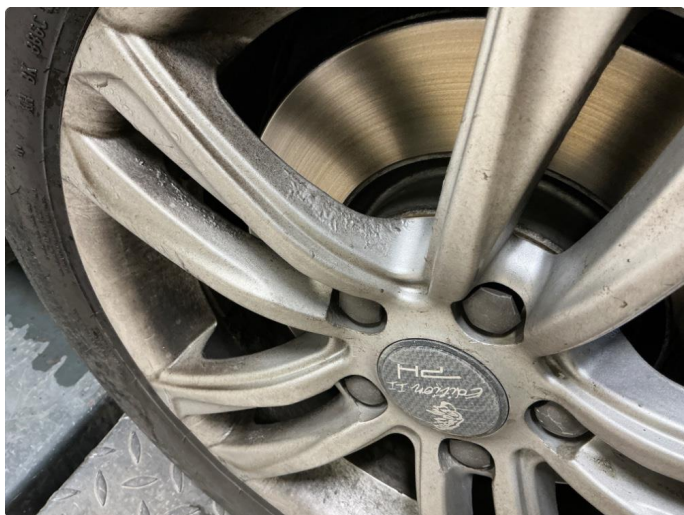
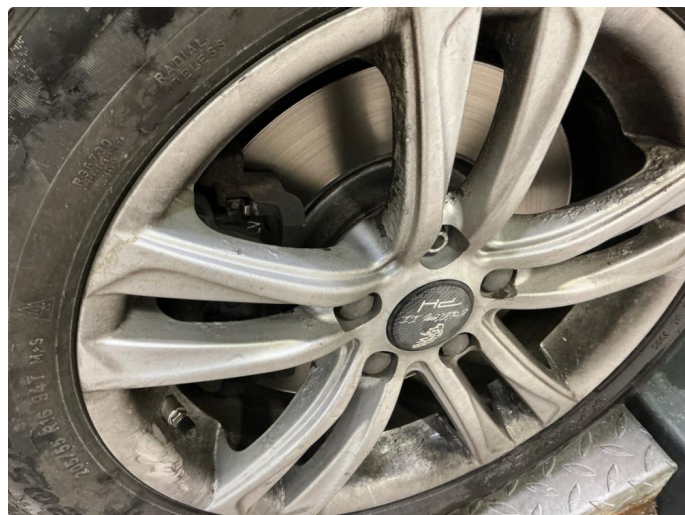
| Punkt | Beskrivelse | Plassering |
|---|---|---|
| 1.9 | Dekk/Felger | Vinterfelger oksiderer og korroderer |

1.9 Vinterfelger oksiderer og korroderer

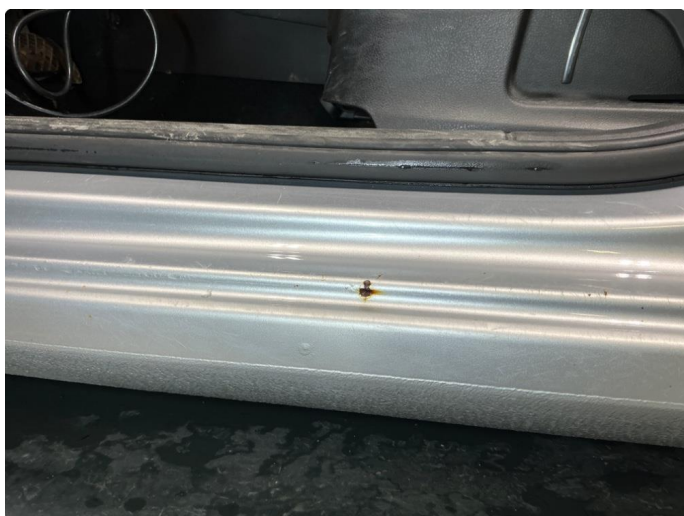
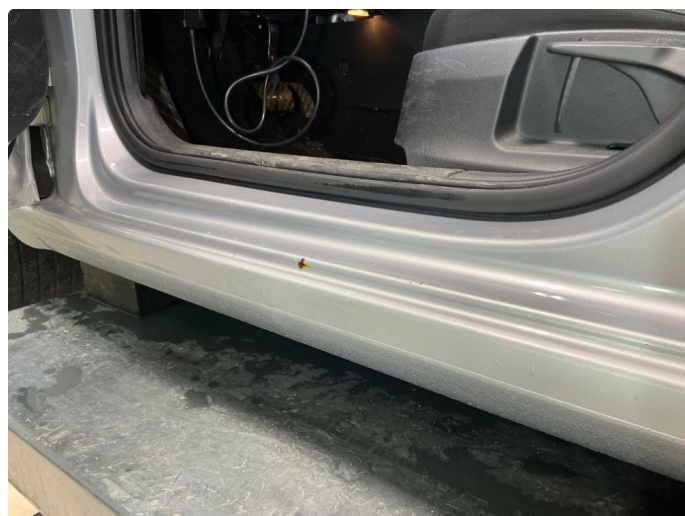
| Punkt | Beskrivelse | Plassering |
|---|---|---|
| 1.10 | Terskler/innlastningssone | Venstre innsteg -slitt gjennom lakk |

1.10 Venstre innsteg -slitt gjennom lakk

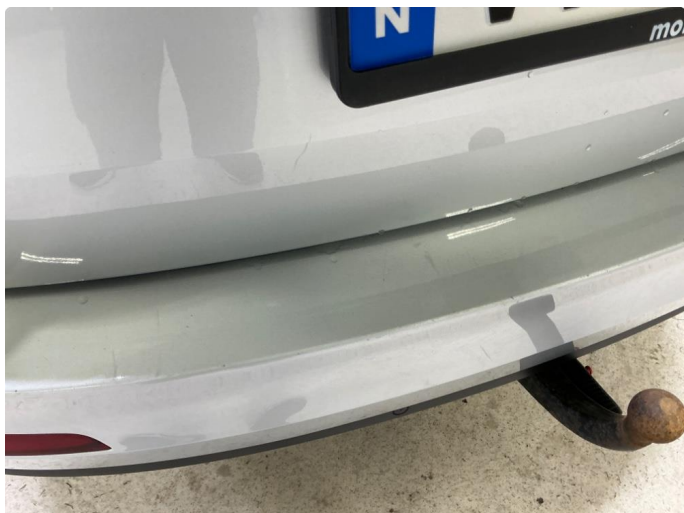
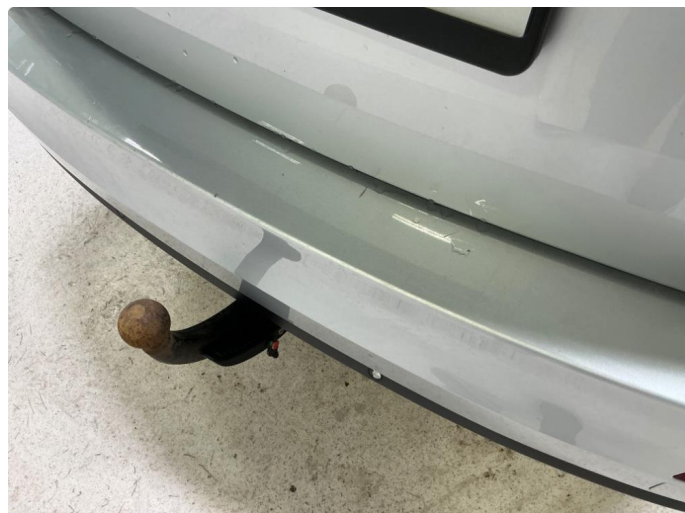
| Punkt | Beskrivelse | Plassering |
|---|---|---|
| 1.11 | Terskler/innlastningssone | Riper, sår og mek slitasje innlasting bakfanger |

1.11 Riper, sår og mek slitasje innlasting bakfanger

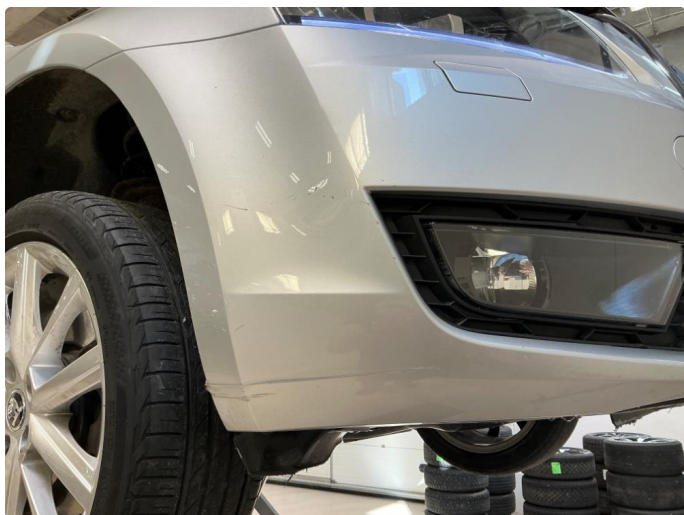
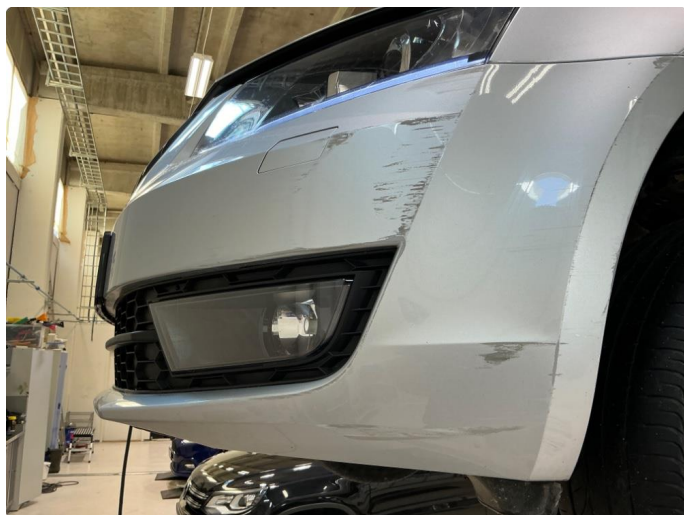
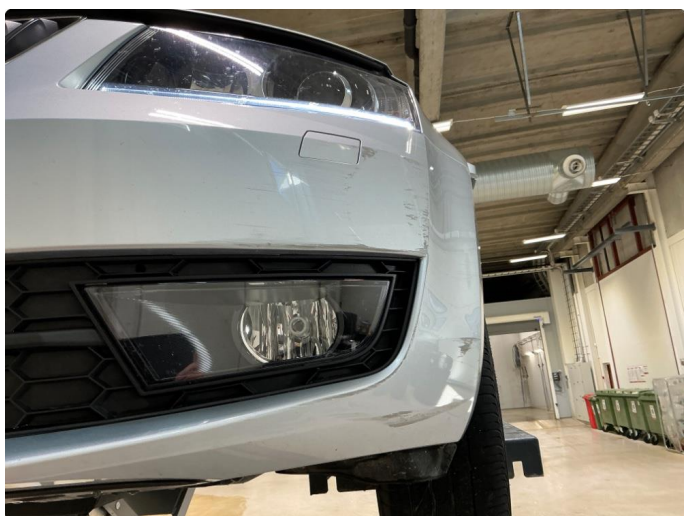
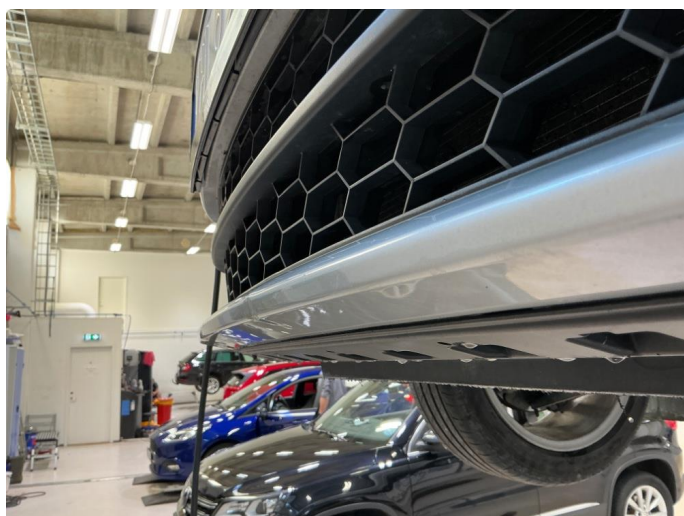
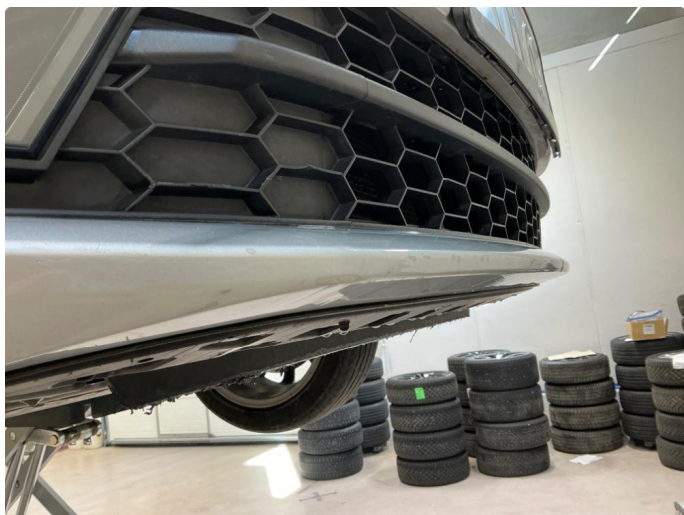
| Punkt | Beskrivelse | Plassering |
|---|---|---|
| 1.12 | Støtfanger | Støtfanger foran skadet på flere steder . |

1.12 Støtfanger foran skadet på flere steder .

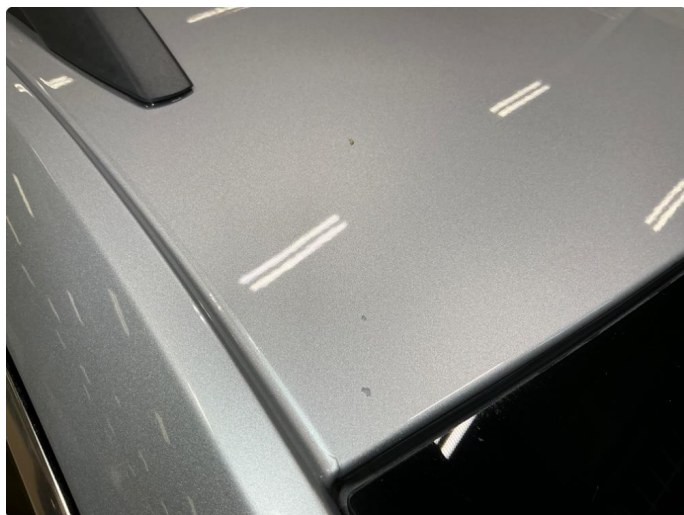
| Punkt | Beskrivelse | Plassering |
|---|---|---|
| 1.13 | Tak | Flere steinsprut |

1.13 Flere steinsprut

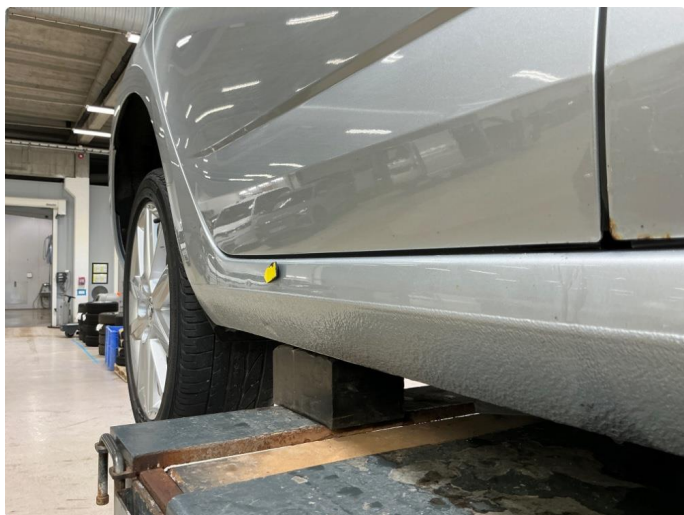
| Punkt | Beskrivelse | Plassering |
|---|---|---|
| 1.14 | Kanal | Småbulker høyre kanal bakkant |

1.14 Småbulker høyre kanal bakkant

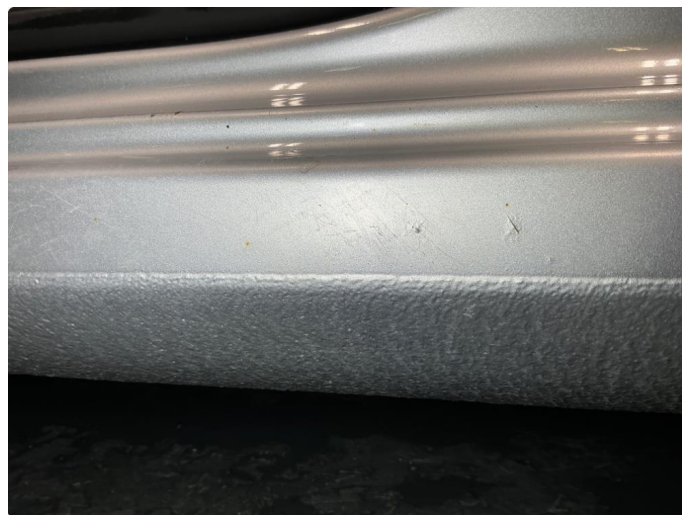
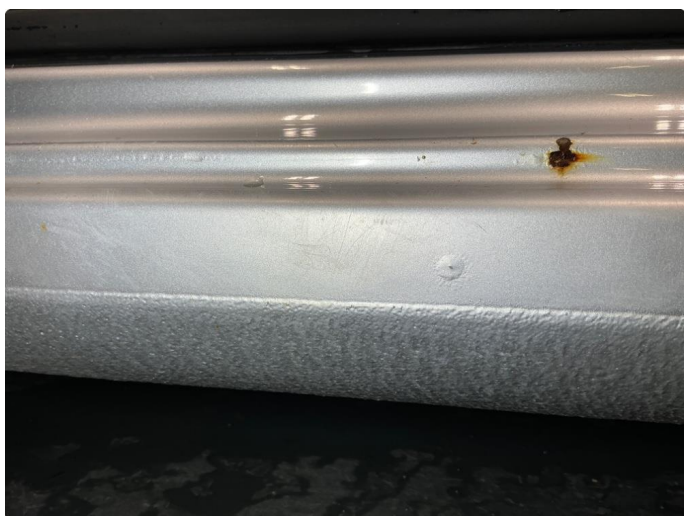
| Punkt | Beskrivelse | Plassering |
|---|---|---|
| 1.15 | Kanal | Venstre kanal - lakkblærer |

1.15 Venstre kanal - lakkblærer

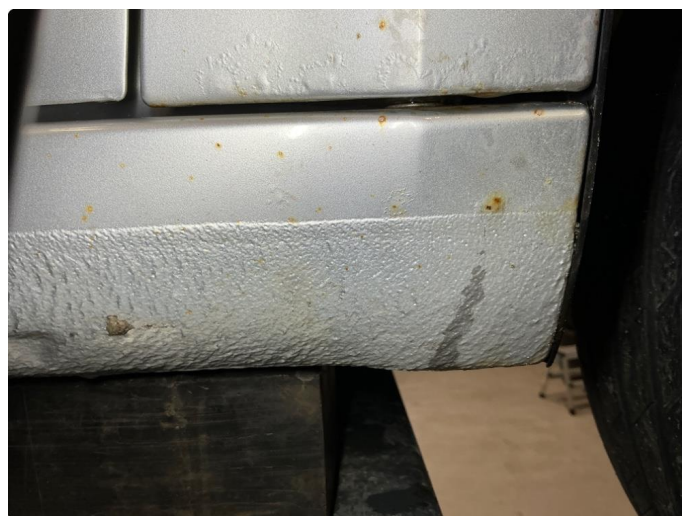
| Punkt | Beskrivelse | Plassering |
|---|---|---|
| 1.16 | Kanal | Høyre kanal - lakkblærer |

1.16 Høyre kanal - lakkblærer

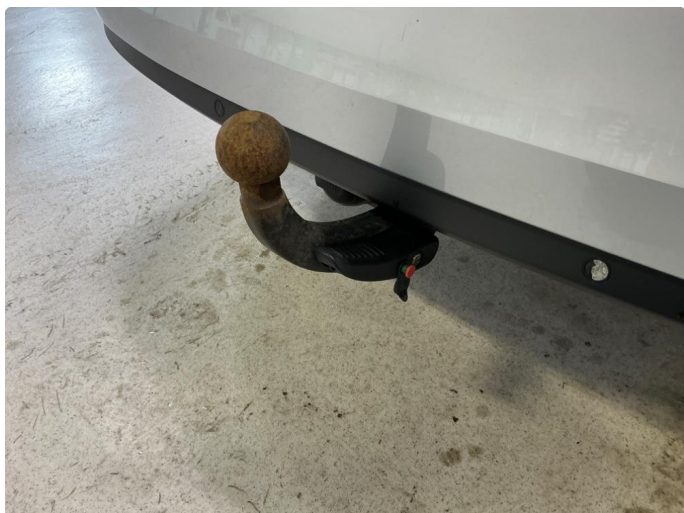
| Punkt | Beskrivelse | Plassering |
|---|---|---|
| 2.1 | Øvrig utstyr/klargjøring | Nøkler mangler , selges som "fast hengrefeste". |

2.1 Nøkler mangler , selges som "fast hengrefeste".

Bilen selges med diverse bruksmerker ihht bilen alder. Hengerfeste står fast.
