NAF Bruktbiltest

Testdato
15.10.2024

Bilmerke	Mercedes-Benz	Motorstørrelse	1598 cm ³
Modell	VITO	Motoreffekt	84 kW
Type	5L	Aksler i drift	1
Registreringsnr.	PR27228	Drivstofftype	Diesel
Understellsnr.	WDF44760313013287	Kjøretøygruppe	315
Km.stand.	185514	Bruktimportert	Nei
Farge	Hvit	Registreringsår	2014
		Registrert første gang	07.11.2014

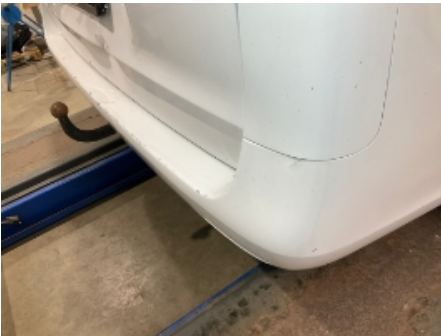
1. Lakk / karosseri utvendig

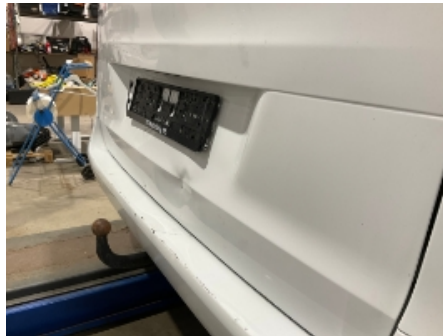
2. Lakk / karosseri utvendig
