NAF Bruktbiltest

Testdato
28.10.2024

Bilmerke	Mazda	Motorstørrelse	1998 cm ³
Modell	CX-5	Motoreffekt	118 kW
Type	KF	Aksler i drift	2
Registreringsnr.	AS56676	Drivstofftype	Bensin
Understellsnr.	JMZKFGW7A00710041	Kjøretøygruppe	101
Km.stand.	92403	Bruktimportert	Nei
Farge	Grå	Registreringsår	2018
		Registrert første gang	07.08.2018

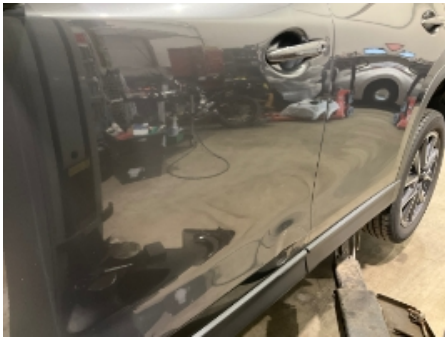
1. Lakk / karosseri utvendig

86.2	Lakk / karosseri utvendig	Lakkriper:	Venstre bakhjør
86.3		Skadet:	Venstre forhjør
86.11		Steinsprut/lakksår	Høyre bakhjør, Venstre forhjør
97.1	Døråpning	Sår eller skade:	Venstre bakhjør, Venstre forhjør, Høyre forhjør
