NAF Bruktbiltest

Testdato
13.11.2024

Bilmerke	Skoda	Motorstørrelse	1968 cm ³
Modell	SUPERB	Motoreffekt	125 kW
Type	3T	Aksler i drift	2
Registreringsnr.	SU88815	Drivstofftype	Diesel
Understellsnr.	TMBLF73T8A9045288	Kjøretøygruppe	101
Km.stand.	209287	Bruktimportert	Nei
Farge	Fiolett, lilla	Registreringsår	2010
		Registrert første gang	16.06.2010

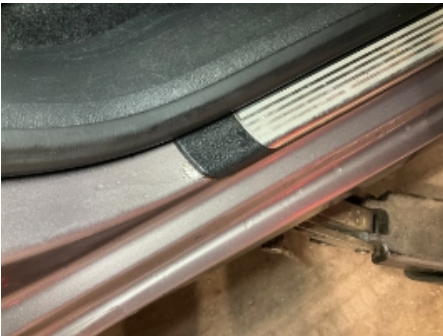
**1. Døråpning**

Ref.Id	Opplysning	Resultat	Beskrivelse
86.30		Bilen har noe penselflekking av steinsprut/riper i lakk	
97.5	Døråpning	Sår eller skade:	Høyre fordør

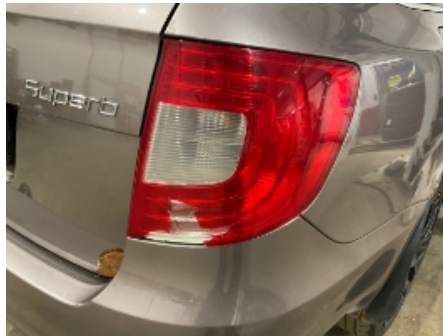
**2. Lys**

8.8	Parkeringsbrems	Bremsen henger på	Venstre, Høyre
17.1	Lys	Virker ikke:	Venstre nærllys, Venstre parklys
17.11		Skadet lykteglass:	Høyre baklys
21.17	Varsellamper	* Varsler feil på: lys og airbag - feilsøk for nærmere kontroll

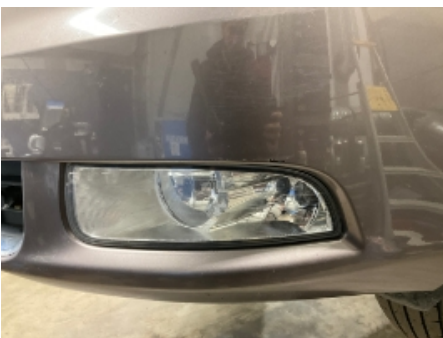
**4. Lakk / karosseri utvendig**

86.2	Lakk / karosseri utvendig	Lakkriper:	Støtfanger foran

Ref.Id	Repareres	Resultat	Beskrivelse
86.3		Skadet:	Høyre sidekanal, Venstre sidekanal
86.8		Rustangrep:	Høyre bakskjerm, Bakluke
86.11		Steinsprut/lakksår	Støtfanger bak, Støtfanger foran
88.7	Underside	Skade på jekkfeste:	Fremre del av høyre sidekanal, Bakre del av venstre sidekanal, Fremre del av venstre sidekanal, Bakre del av høyre sidekanal
92.1	Luftdyse kupé	Luftdyse skadet:	Venstre foran, Midten foran
96.3	Dørtrekk	* Paraply i venstre og høyre bakdør - mangler	
97.3	Døråpning	Rust:	Høyre bakdør, Venstre bakdør
98.2	Seter	Misfarget/skittent:	Høyre foran, Høyre bak, Venstre bak, Venstre foran, Midten bak

86.16	Lakk / karosseri utvendig	Lakkriper:	Høyre bakdør, Støtfanger bak
86.17		Diverse småbulker/lakkriper	
86.18		Småbulker:	Venstre fordør, Tak, Panser

86.19		Bulk(er)	Høyre sidekanal, Venstre sidekanal
86.20		Steinsprut:	Hele karosseriet
86.24		Rustangrep:	Venstre bakskjerm, Venstre bakdør, Høyre fordør, Høyre forskjerm, Venstre forskjerm, Høyre sidekanal, Venstre sidekanal, Venstre fordør, Panser

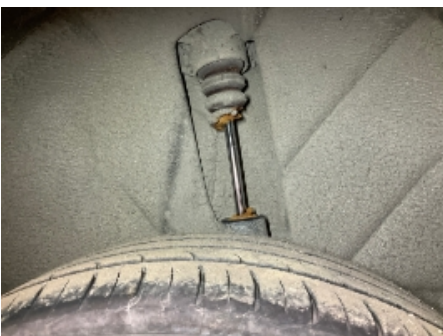
**7. Støtdempere**

75.3	Støtdempere	Oljelekkasje fra støtdemper:	Høyre bak
75.4		Defekt støvmansjett	Venstre bak
76.4	Stabilisator	Slitt foring i hjuloppheng:	Høyre bak, Venstre bak

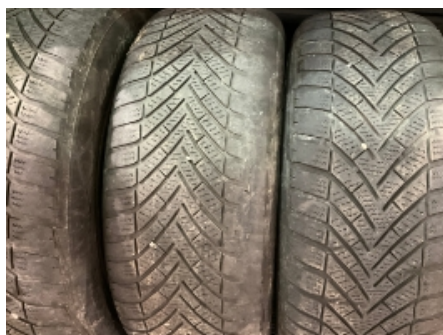
**11. Ekstra hjulsett**

56.3	Drivrem generator	Ulyd i strammehjul / remhjul	
58.5	Tilstand 12 volt batteri	Bør lade batteri	
67.18	Ekstra hjulsett	Dekk er skjevslitt:	1 dekk
70.2	Hjulkapsler/navkopper	Navkopp er skadet eller mangler, skift:	Venstre bak, Høyre foran, Venstre foran

66.10	Felg	Ripe/slitasje på felg	Høyre foran, Høyre bak, Venstre bak, Venstre foran
67.25	Ekstra hjulsett	Påbegynnende oksidering i felg:	4 felger
67.27		Ripe/slitasje	4 felger

67.28		Dekk er noe skjevslitt	3 dekk
67.30		Dekk har lite mønsterdybde, tillatt men anbefales byttet:	2 dekk
82.15	Siderute/bakrute	Ripe/slitasje:	Bakrute
