# NAF Bruktbiltest

**Testdato**  
15.01.2025

<b>Bilmerke</b>	Mercedes-Benz	<b>Motorstørrelse</b>	1595 cm <sup>3</sup>
<b>Modell</b>	C 180	<b>Motoreffekt</b>	115 kW
<b>Type</b>	204 K	<b>Aksler i drift</b>	1
<b>Registreringsnr.</b>	RK73563	<b>Drivstofftype</b>	Bensin
<b>Understellsnr.</b>	WDD2042311G053107	<b>Kjøretøygruppe</b>	101
<b>Km.stand.</b>	230658	<b>Bruktimportert</b>	Ja
<b>Farge</b>	Svart	<b>Registreringsår</b>	2012
<b>Karosseritype</b>	Stasjonsvogn	<b>Registrert første gang</b>	22.11.2012
		<b>Frist for neste EU kontroll</b>	30.11.2026

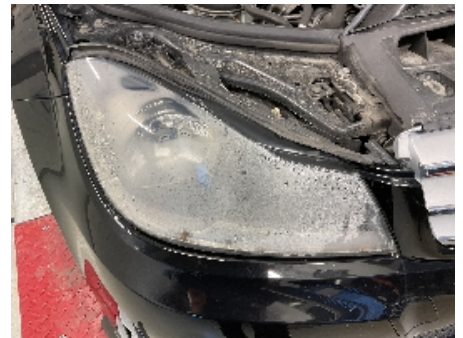
18. Lys

Ref.Id	Repareres	Resultat	Beskrivelse
6.7	Bremseeskiver	Bremseeskivetykkelse er under fabrikantens minimumsmål	Venstre foran, Venstre bak, Høyre bak, Høyre foran
17.15	Lys	Vann / kondens i lykt:	Høyre nærlys
69.7	Reservehjul / dekkreparasjonssett	Dekkreparasjonssett mangler	
86.3	Lakk / karosseri utvendig	Skadet:	Venstre bakskjerm
92.1	Luftdyse kupé	Luftdyse skadet:	
97.1	Døråpning	Sår eller skade:	Høyre bakdør
101.3	Bagasjeromstildekning	Mangler:

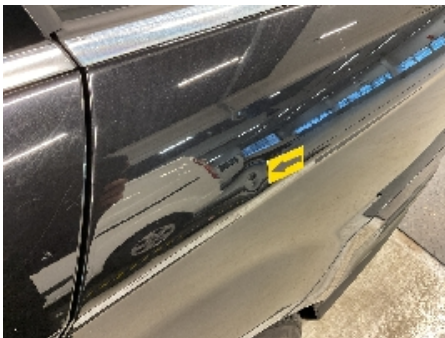
19. Lakk / karosseri utvendig

Ref.Id	Opplysning	Resultat	Beskrivelse
4.12	Service/ Dokum.	Bilen har digital servicebok, denne er ikke kontrollert av NAF	
5.11	Bremsebelegg	Bremseklosser bør byttes samtidig som bremseeskivene	
23.4	Full systemskann	Det finnes feilkoder, se rapport	
23.6		Etter avtale med kunde er feilkode/r slettet, feilsøking må påregnes dersom feilkode dukker opp igjen	
43.8	Mellomaksel	Ikke tilgjengelig for kontroll	
59.7	Tilhengerkontakt	* Adapter er montert ikke tatt av for inspeksjon	
66.10	Felg	Ripe/slitasje på felg	
67.27	Ekstra hjulsett	Ripe/slitasje	
86.17	Lakk / karosseri utvendig	Diverse småbulker/lakkriper	
90.10	Tilhengerfeste	Låsemekanisme er ikke funksjonsprøvd
