# NAF Bruktbiltest

**Testdato**  
15.01.2025

<b>Bilmerke</b>	Volkswagen	<b>Motorstørrelse</b>	1968 cm <sup>3</sup>
<b>Modell</b>	CADDY	<b>Motoreffekt</b>	75 kW
<b>Type</b>	2KN	<b>Aksler i drift</b>	1
<b>Registreringsnr.</b>	LJ62591	<b>Drivstofftype</b>	Diesel
<b>Understellsnr.</b>	WV1ZZZ2KZGX055058	<b>Kjøretøygruppe</b>	315
<b>Km.stand.</b>	146131	<b>Bruktimportert</b>	Nei
<b>Farge</b>	Hvit	<b>Registreringsår</b>	2016
<b>Karosseritype</b>	Integrert førerhus	<b>Registrert første gang</b>	01.04.2016
		<b>Frist for neste EU kontroll</b>	02.02.2026

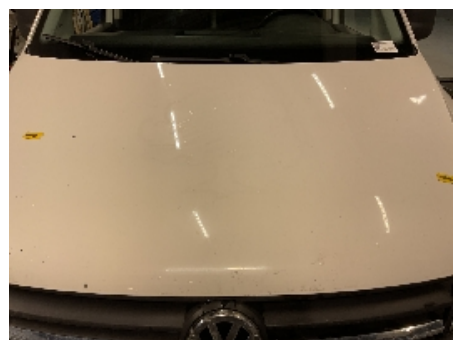
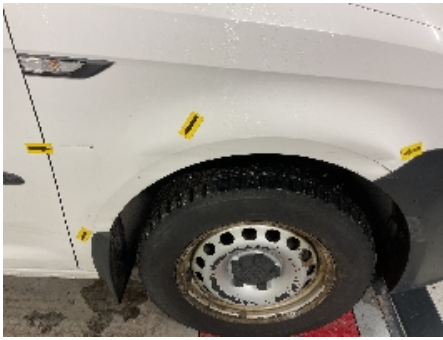
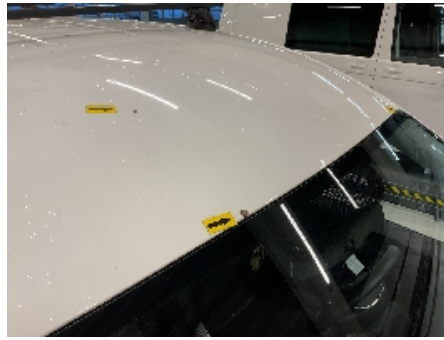
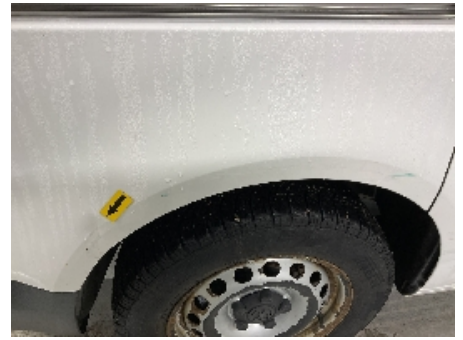
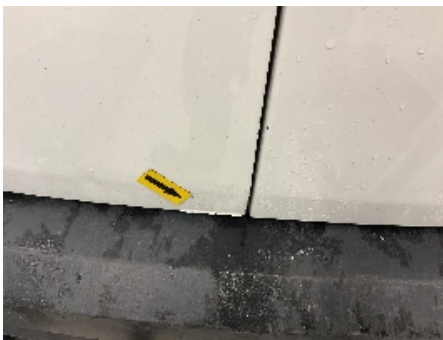
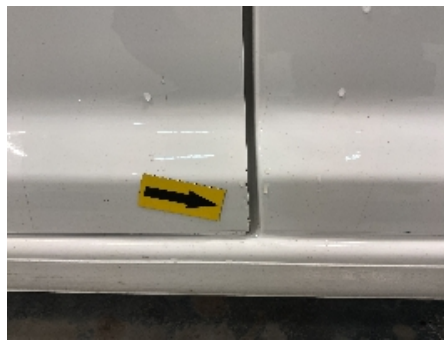
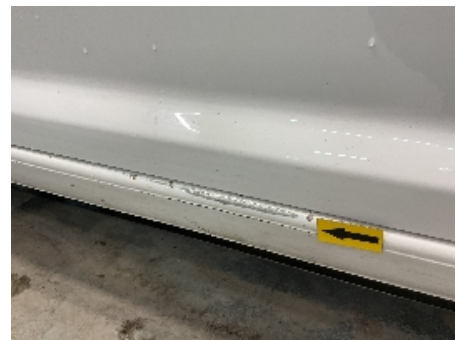
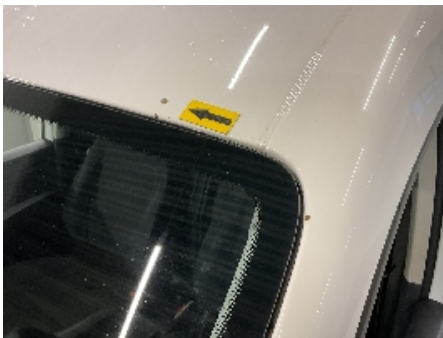
58.5	Tilstand 12 volt batteri	Bør lade batteri	
84.4	Lås	Feil ved låsesylinder	Bakluke/-dør, Venstre fordør
86.2	Lakk / karosseri utvendig	Lakkriper:	Venstre fordør, Høyre bakskjerm, Venstre sidekanal, Høyre forskjerm

86.3		Skadet:	Høyre forskjerm, Støtfanger bak, Høyre bakskjerm
86.7		Rust / korrosjon i innvendig kant:	Venstre fordør
86.11		Steinsprut/lakksår	Panser
86.13		Lakklipp/flassing	Bakluke, Tak

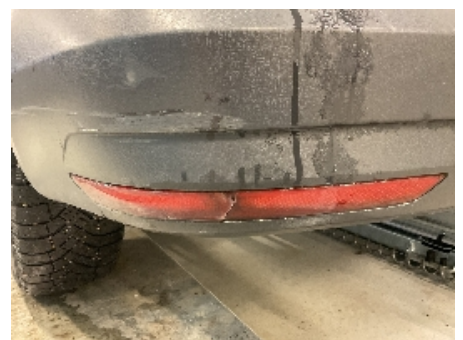
36. Refleks

6.12	Bremseskiver	Stor rustskade på bremseskjold:	Høyre foran
19.2	Refleks	Skade på refleks:	Venstre side
50.5	Varmeapparat / klimaanlegg (AC)	Svak kjølevirkning

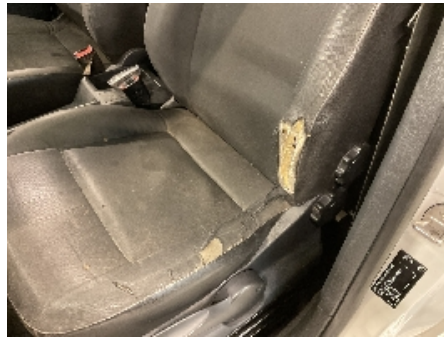
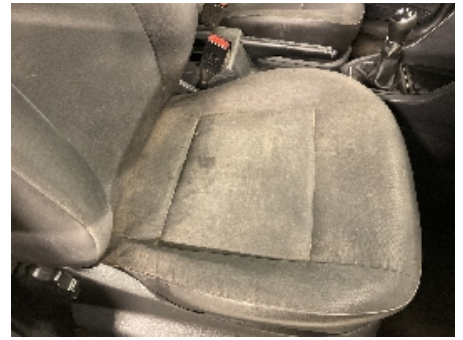
98.2	Seter	Misfarget/skittent:	Høyre foran
98.3		Hull/rift gjennom setetrek:	Venstre foran, Høyre foran
