NAF Bruktbiltest

Testdato
07.11.2024

Bilmerke	Opel	Motorstørrelse	1598 cm ³
Modell	Vivaro-B	Motoreffekt	88 kW
Type	F7	Aksler i drift	1
Registreringsnr.	AJ83499	Drivstofftype	Diesel
Understellsnr.	W0L2F7118GV620710	Kjøretøygruppe	315
Km.stand.	137962	Bruktimportert	Nei
Farge	Hvit	Registreringsår	2016
		Registrert første gang	02.03.2016

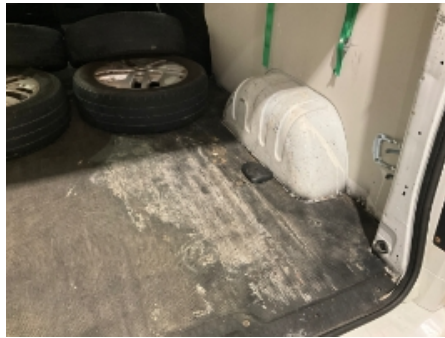
2. Laste-/bagasjerom

Ref.Id	Repareres	Resultat	Beskrivelse
86.11		Steinsprut/lakksår	Høyre bakskjerm, Høyre bakdør, Venstre bakdør, Høyre sidekanal, Panser, Støtfanger foran, Høyre forskjerm, Venstre forskjerm, Venstre sidekanal, Venstre fordør, Høyre fordør, Bakluke, Tak, Støtfanger bak
86.12		Mangelfull kvalitet på replakkering:	Høyre bakskjerm
97.1	Døråpning	Sår eller skade:	Høyre fordør
98.3	Seter	Hull/rift gjennom setetrekk:	Venstre foran
100.1	Gulvmatter/-teppe	Gulvmatte skadet eller mangler:	Høyre foran, Midten foran, Venstre foran
102.1	Laste-/bagasjerom	Skadet gulvteppe	
102.4		Forurensing og/eller ubehagelig lukt

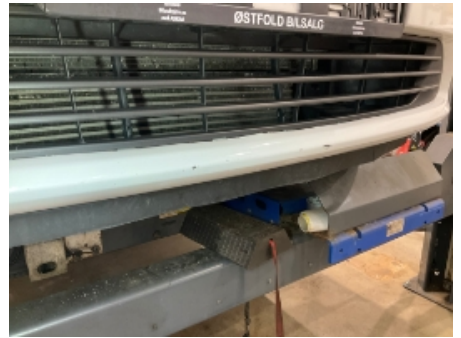
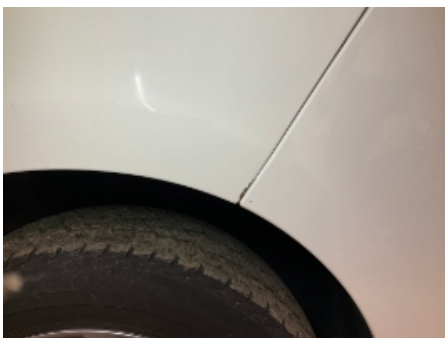
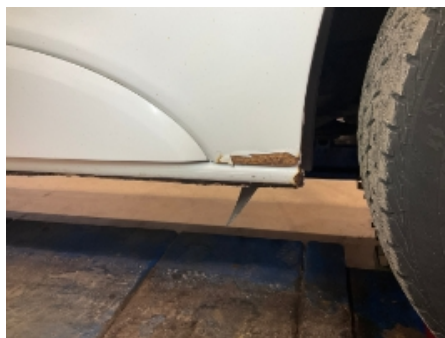
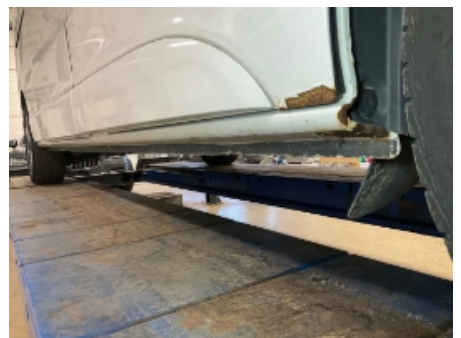
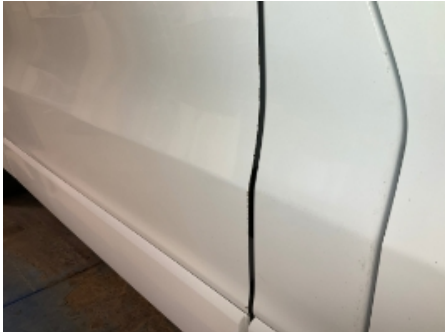
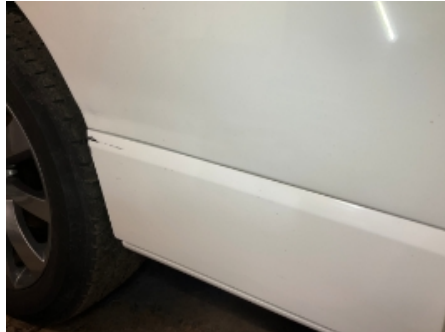
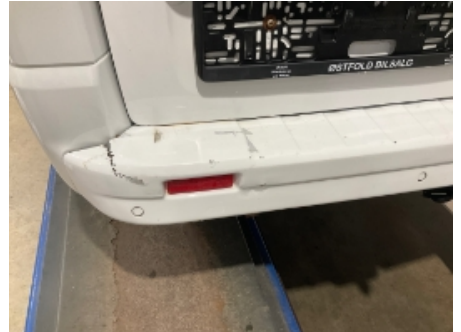
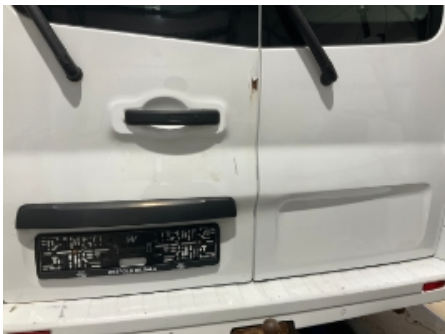
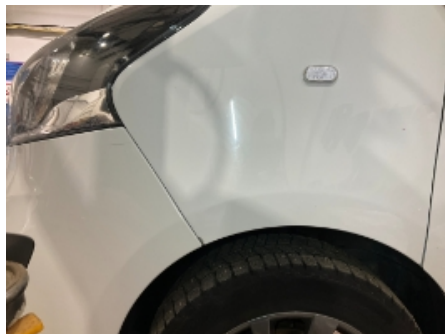
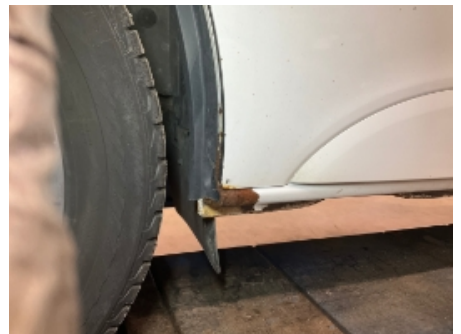
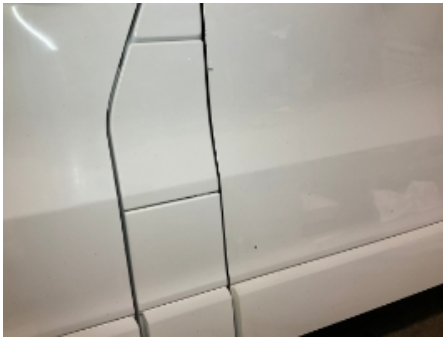
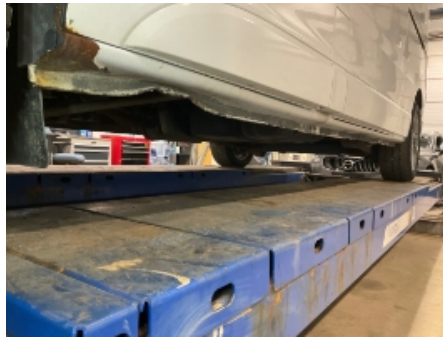
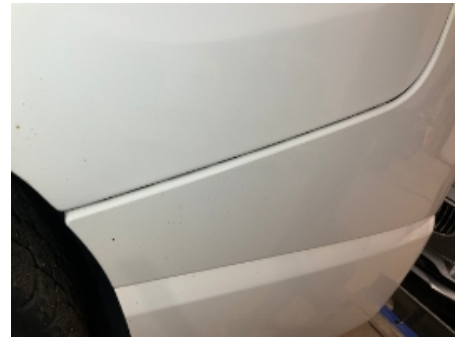
78.5	Opphengs- / bærearmer foraksel	Slitt foring / løsnet i vulkanisering:	Bakre høyre nedre, Bakre venstre nedre
86.2	Lakk / karosseri utvendig	Lakkriper:	Støtfanger bak

86.3		Skadet:	Venstre sidekanal, Støtfanger bak
86.5		Pyntelist løs, skadet eller mangler:	Høyre bakskjerm

82.15	Siderute/bakrute	Ripe/slitasje:	Bakrute
86.17	Lakk / karosseri utvendig	Diverse småbulker/lakkriper	
86.18		Småbulker:	Høyre fordør, Støtfanger foran, Panser, Høyre bakdør, Venstre bakskjerm, Venstre fordør

86.19		Bulk(er)	Høyre bakskjerm, Venstre sidekanal, Høyre fordør, Bakluke, Tak, Venstre fordør
86.20		Steinsprut:	Hele karosseriet
86.24		Rustangrep:	Høyre fordør, Venstre fordør, Høyre sidekanal, Venstre sidekanal, Høyre bakdør, Bakluke, Tak, Venstre bakdør

86.28		Variierende kvalitet på rep.lakkering	Høyre B-stolpe
86.30		Bilen har noe penselflekking av steinsprut/riper i lakk

Ref.Id	Opplysning	Resultat	Beskrivelse
86.33		Bilen er delvis omlakkert:	Høyre bakdør, Høyre bakskjerm
96.4	Dørtrekk	Liten skade i dørtrekk:	Bakluke/-dør, Høyre skyvedør, Venstre fordør, Venstre skyvedør, Høyre fordør
97.6	Døråpning	Skadet deksel:	Høyre skyvedør
97.7		Rust:	Venstre fordør, Høyre fordør, Venstre skyvedør, Høyre skyvedør
