**AUDI A6 ALLROAD 272 HK AUTOMAT 4X4**
**TESTDATO: 30.10.2024**
**KODE: 1552871**

<b>RZ40243</b>	<b>142 878 KM</b>	<b>13.04.2015</b> Førstegang registrert	<b>Diesel</b>
----------------	-------------------	--	---------------

NBF Tilstandsrapport er utarbeidet av Norges Bilbransjeforbund og Forbrukerrådet.

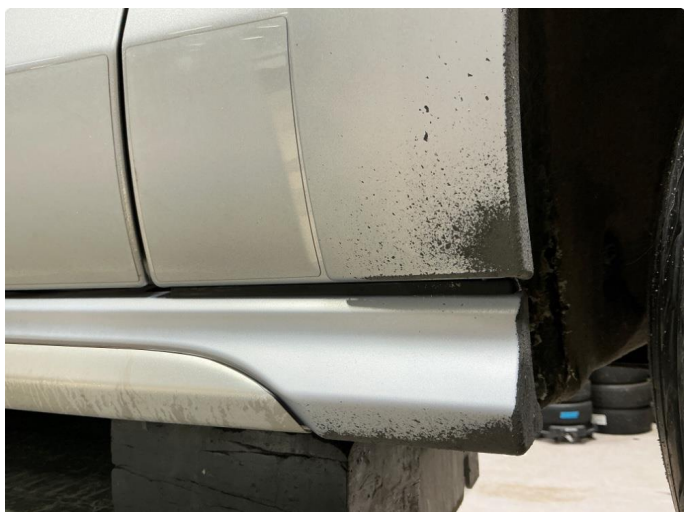
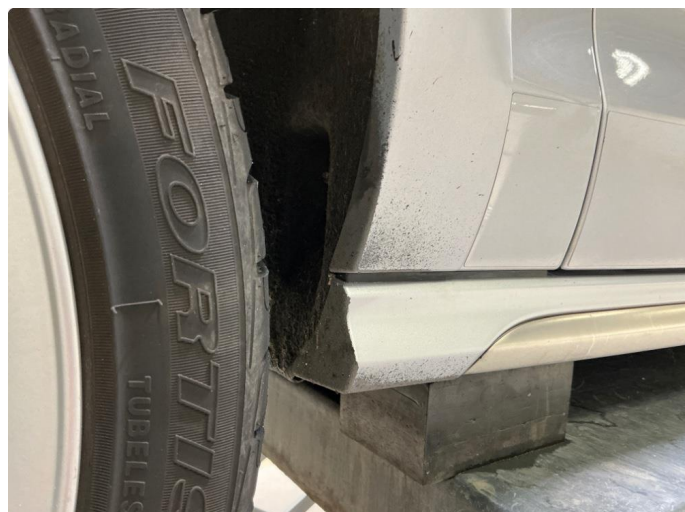
1.1 Lakkflass skjermer foran

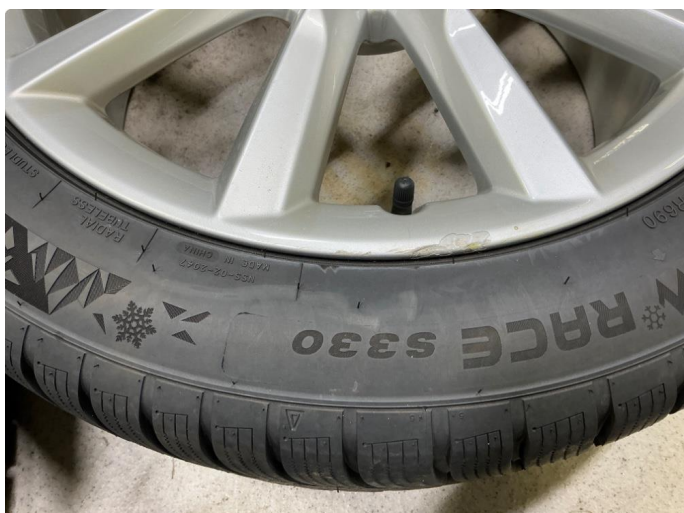
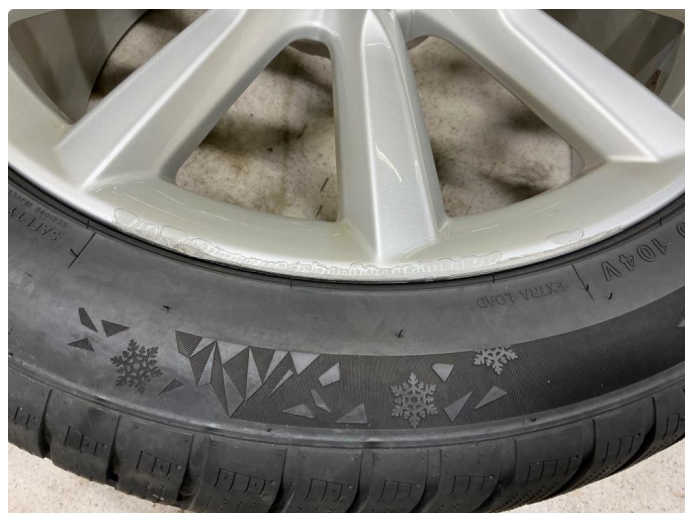
1.2 Vinterhjul er noe kantkjørt -

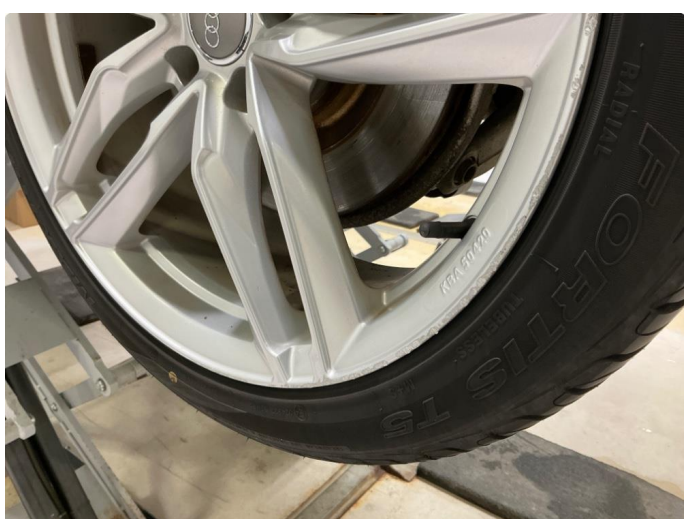
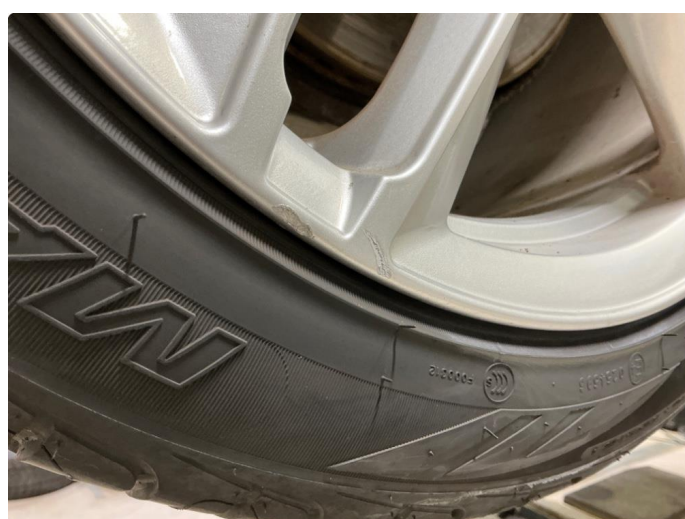
1.3 Noe kantkjørte sommerfelger

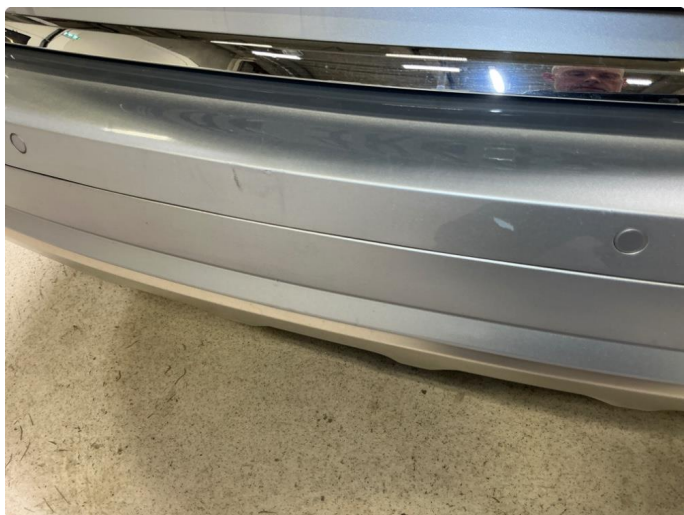
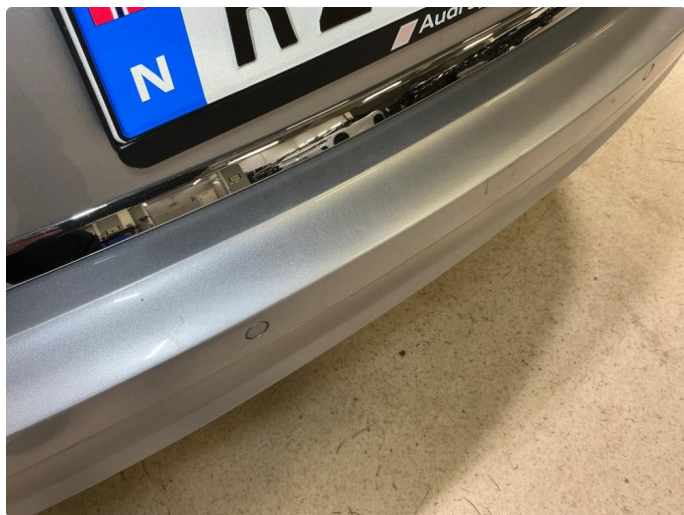
1.4 Innlasting bakfanger - mekanisk slitasje og riper

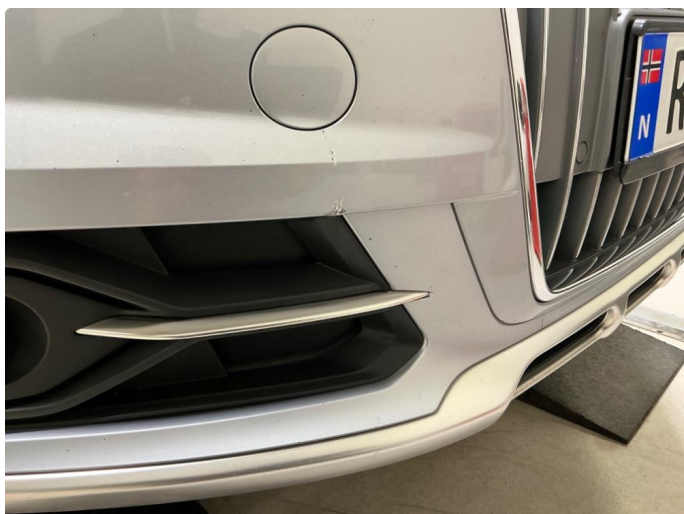
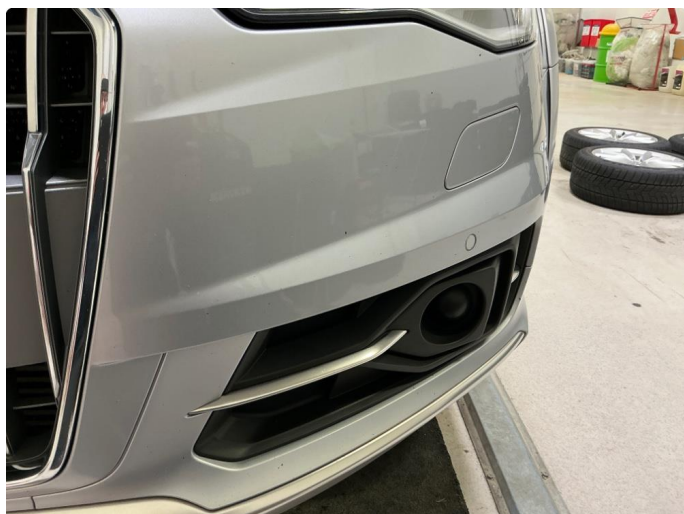
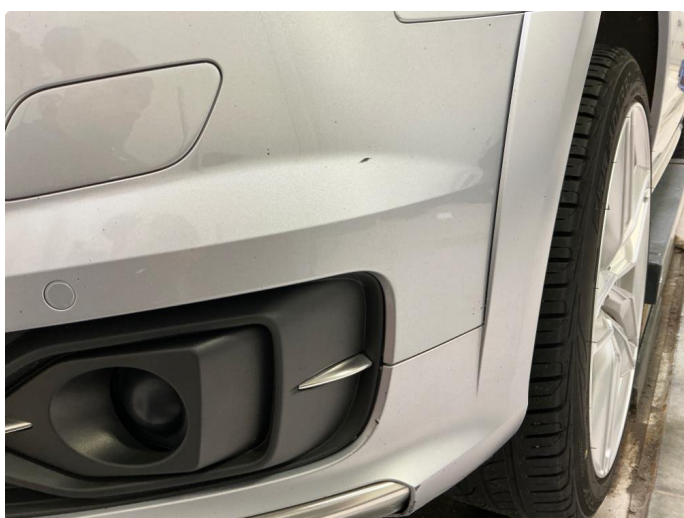
1.5 Støtfanger foran - steinsprut, sår og mekanisk slitasje

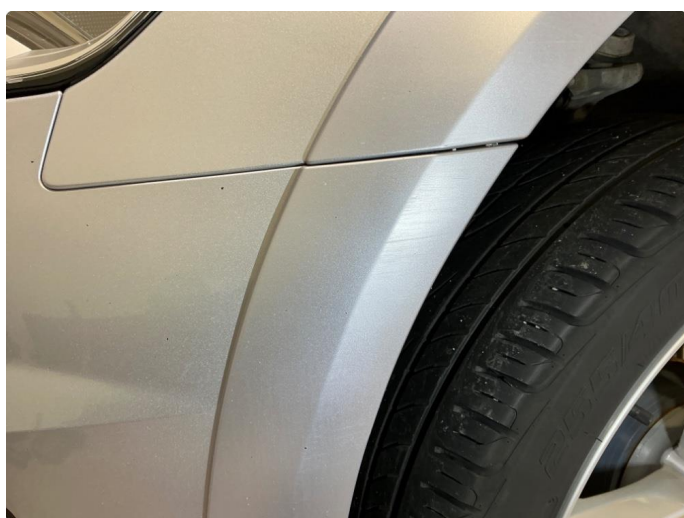
1.6 Venstre fangerhjørne foran

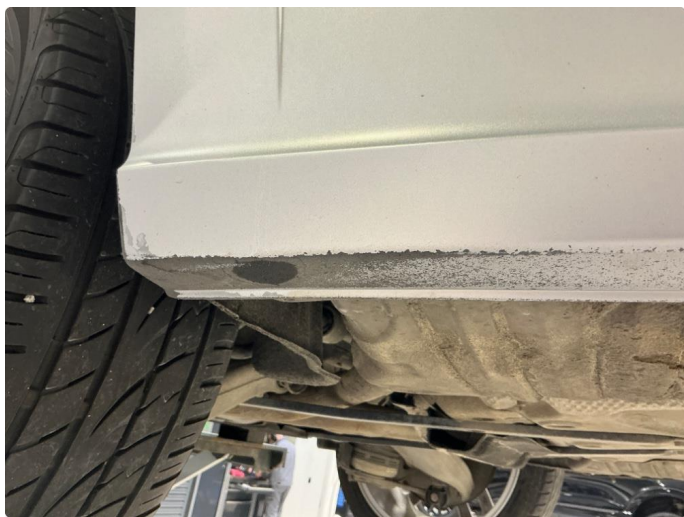
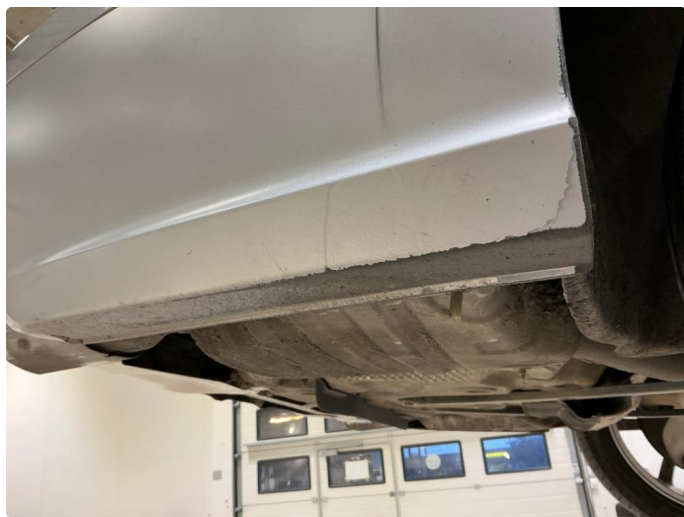
1.7 Støtfanger bak - lakklass bak hjul

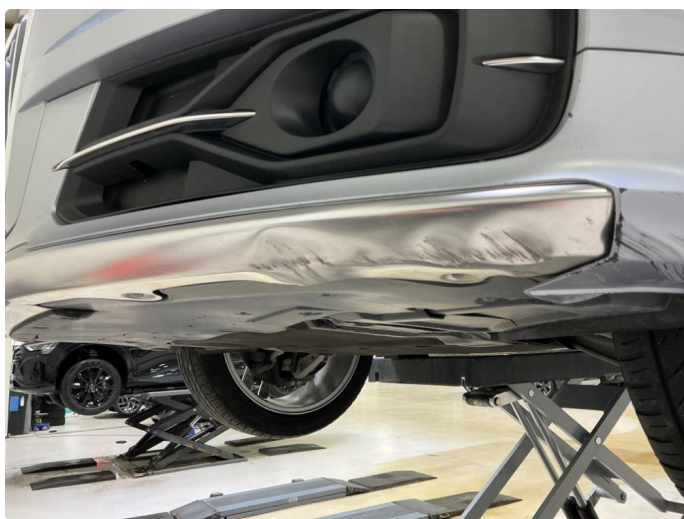
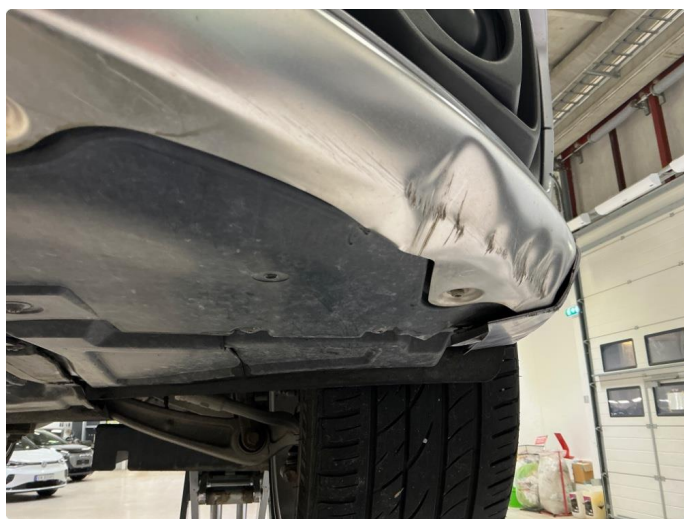
1.8 Nedre spoiler/diffuser skadet/bulket

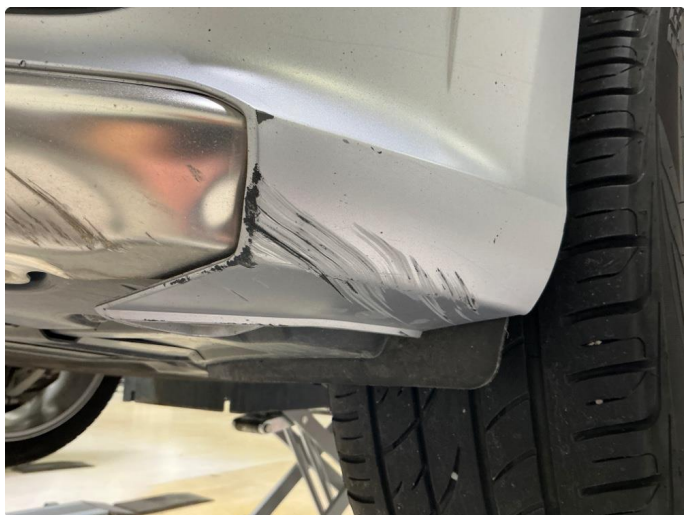
1.9 Skrubbskader underkant

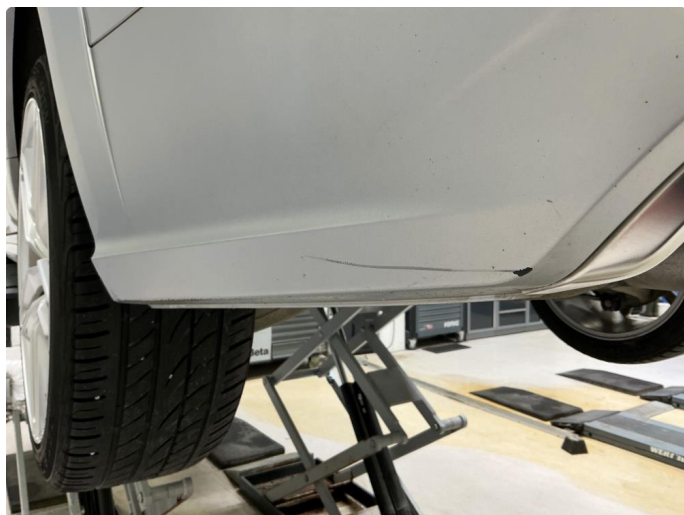
1.10 Støtfanger bak høyre side - ripe -

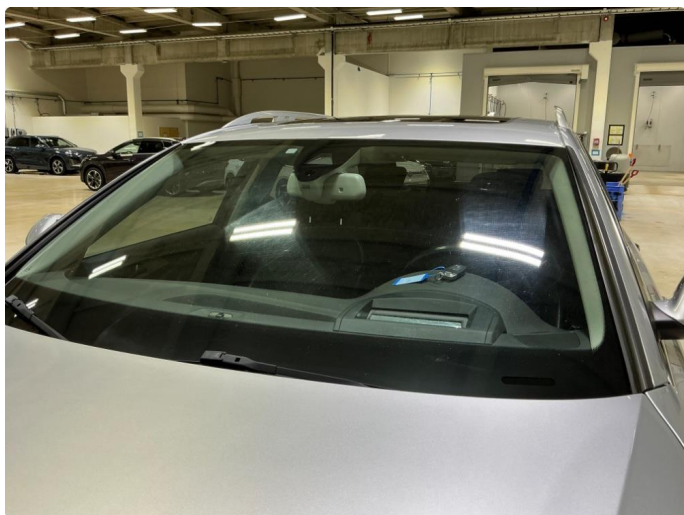
1.11 Slitasje frontvindu

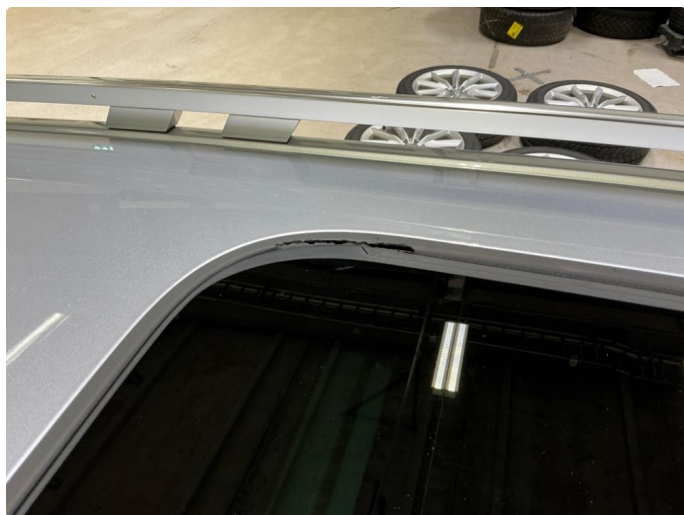
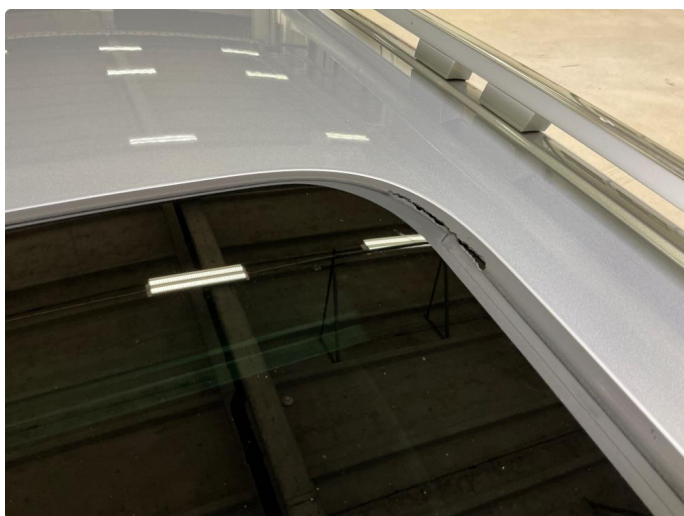
1.12 Defekt ramme/pakning panorama soltak

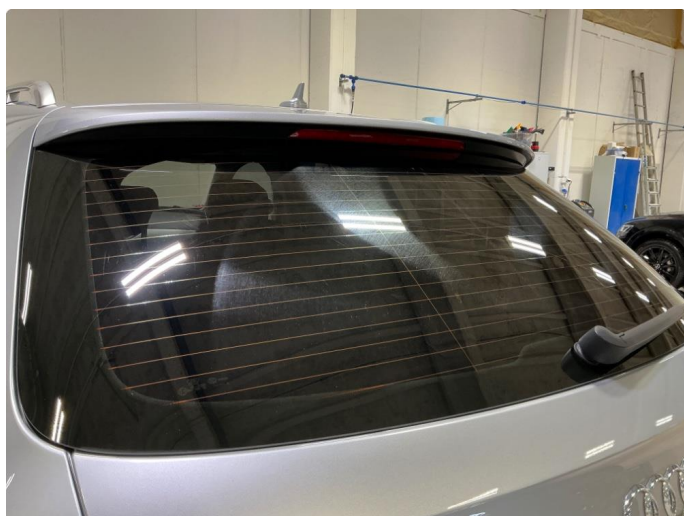
1.13 Noe slitt bakvindu

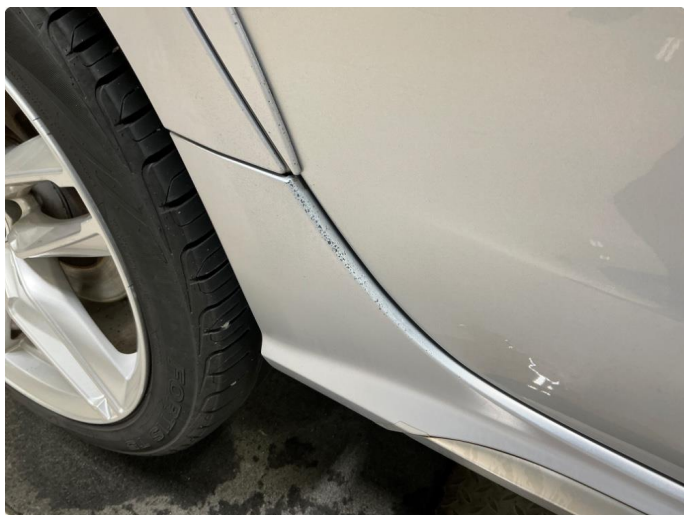
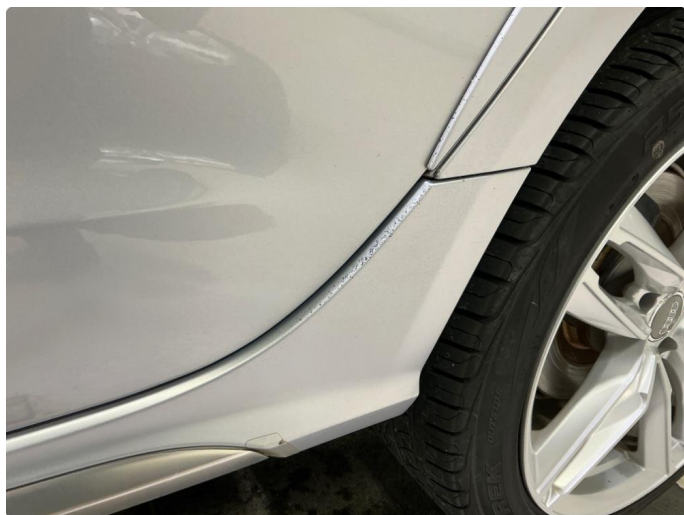
1.14 Plastlister kanal noe slitt bak begge sider

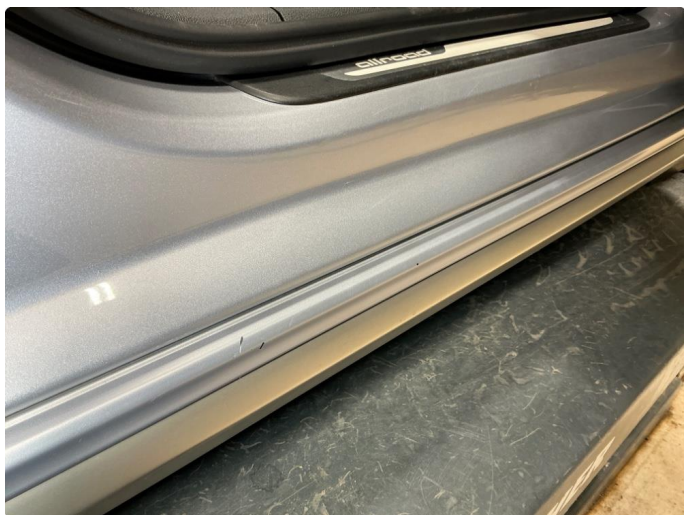
1.15 Kanal høyre side foran - småsår/riper

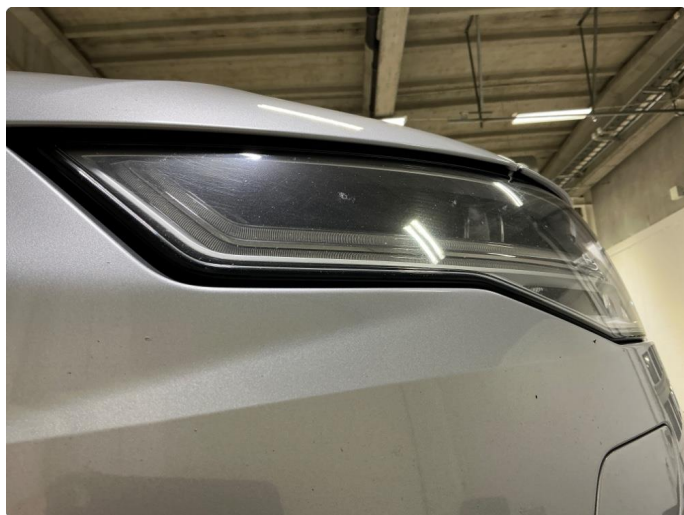
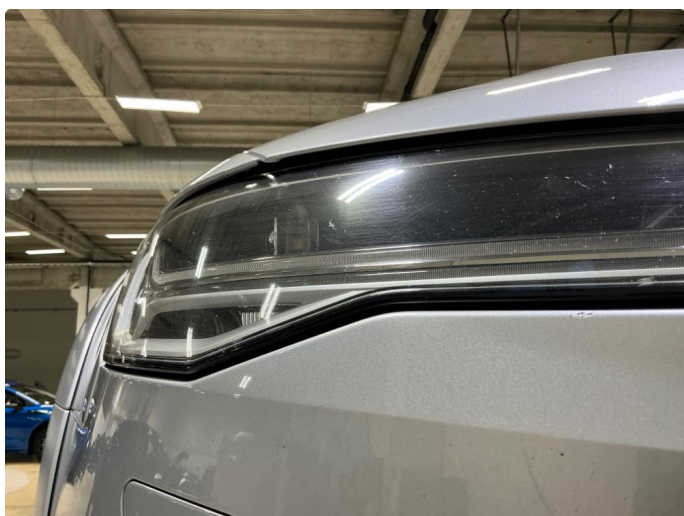
2.1 Noe slitte lykteglass

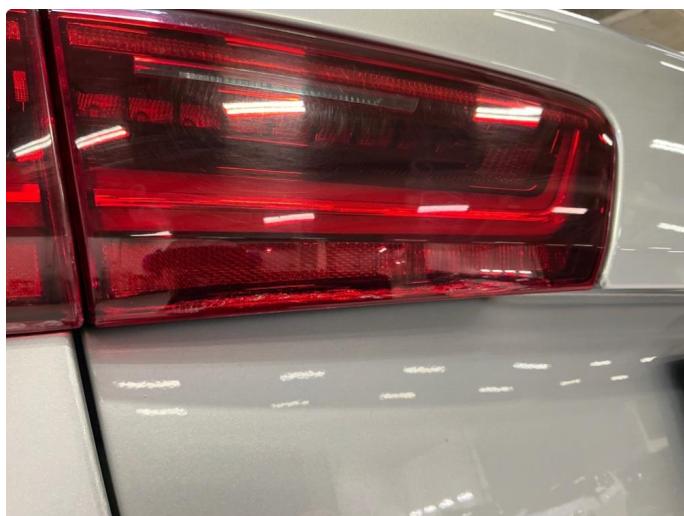
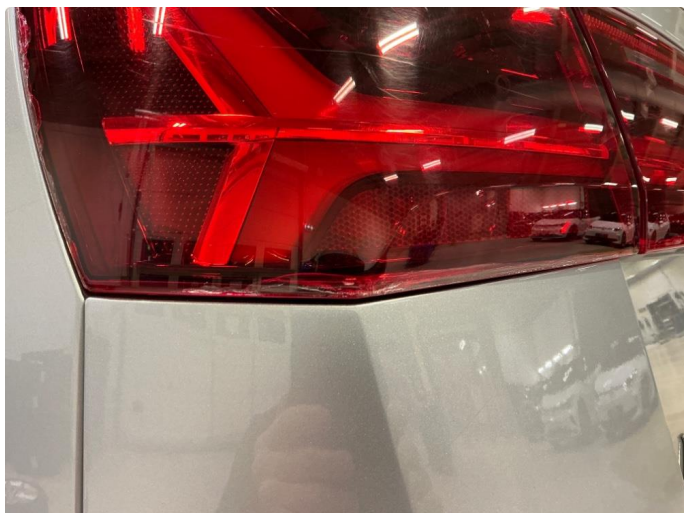
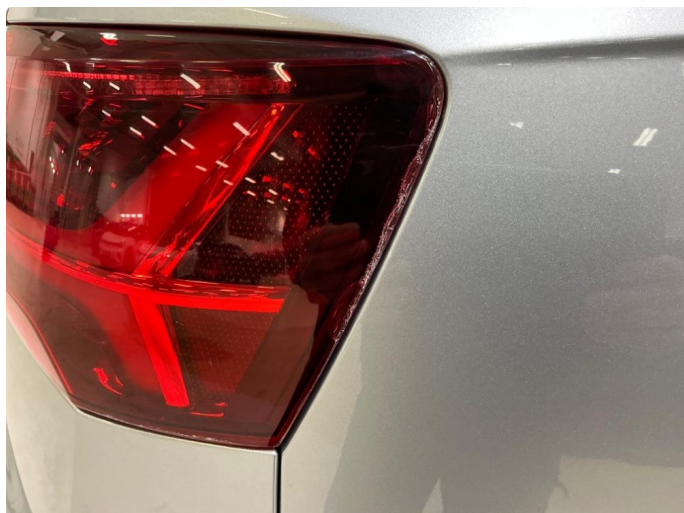
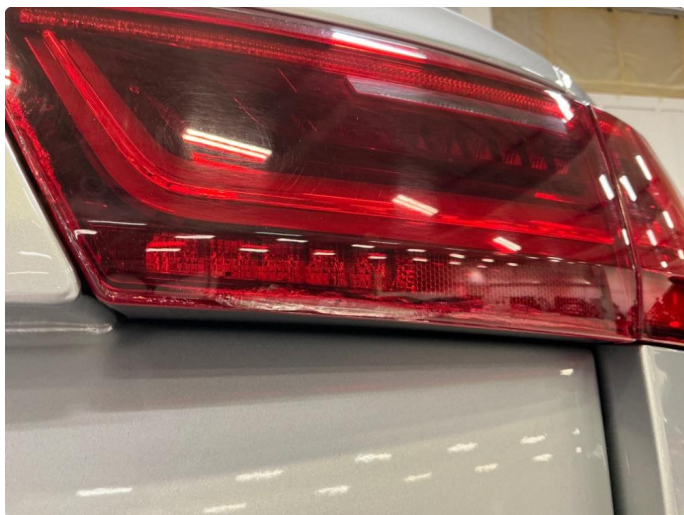
2.2 Mye krakelering i baklykter

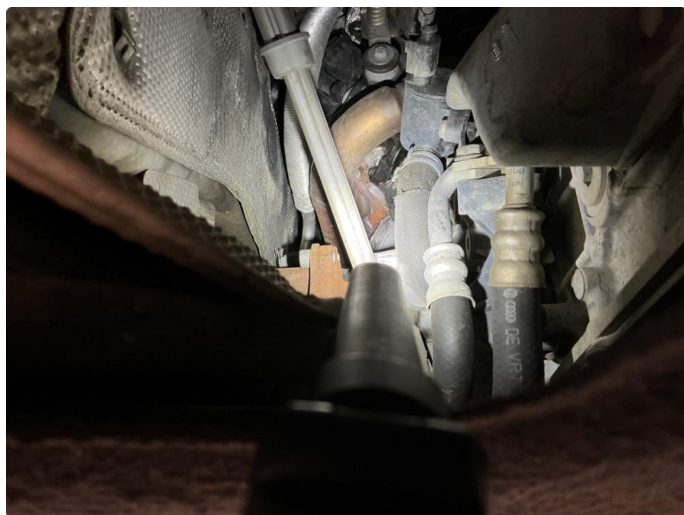
3.1 Noe oljesvetting fra bakkant venstre side - ok

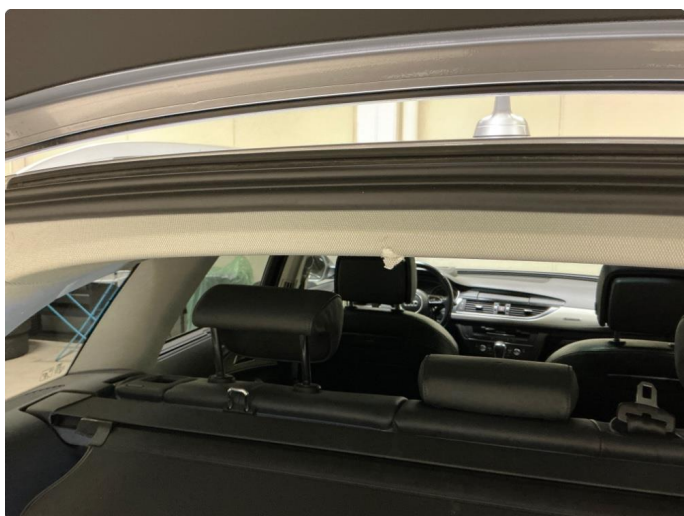
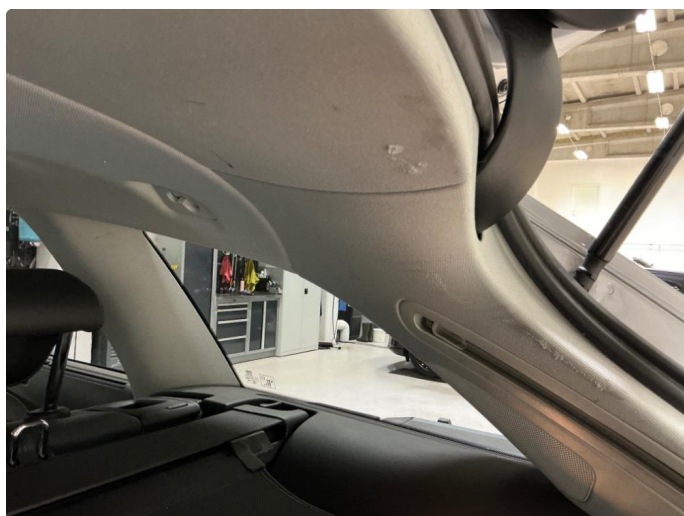
4.1 Taktrekk bagasjerom - rift
