NAF Bruktbiltest

Testdato
17.12.2024

Bilmerke	Honda	Motorstørrelse	1997 cm ³
Modell	CR-V	Motoreffekt	114 kW
Type	RE5	Aksler i drift	2
Registreringsnr.	DP61541	Drivstofftype	Bensin
Understellsnr.	SHSRE5890EU010902	Kjøretøygruppe	101
Km.stand.	99372	Bruktimportert	Nei
Farge	Grå	Registreringsår	2014
Karosseritype	Flerbruksbil	Registrert første gang	31.10.2014

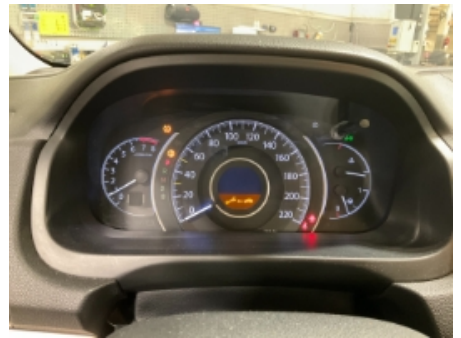
18. Varsellamper utvidet

Ref.Id	Repareres	Resultat	Beskrivelse
4.7	Service/ Dokum.	Aktivert serviceindikator	
17.13	Lys	Matte/slitte glass:	Venstre nærlys, Høyre nærlys
22.2	Varsellamper utvidet	Varsellampe for TPMS (Dekktrykk) lyser	
58.6	Tilstand 12 volt batteri	Bør skifte batteri!	
78.5	Opphengs- / bærearmer foraksel	Slitt foring / løsnet i vulkanisering:	Bakre venstre nedre, Bakre høyre nedre
81.2	Frontrute	En eller flere steinsprutrosetter som ikke er utbedret • Reparasjonsmetode: Skift	
86.3	Lakk / karosseri utvendig	Skadet:	Støtfanger bak
102.2	Laste-/bagasjerom	Skader i deksler/panel/vegger/gulv

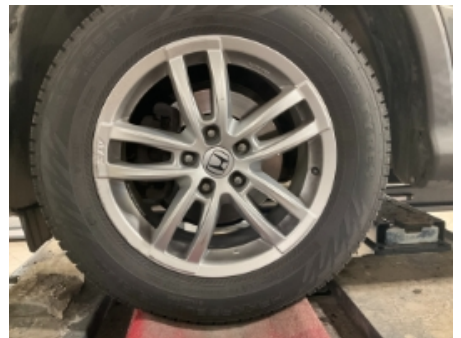
21. Felg

Ref.Id	Opplysning	Resultat	Beskrivelse
5.9	Bremsebelegg	Slitt bremsebelegg	Venstre foran, Høyre foran
23.7	Full systemskann	Diagnoseavlesing ligger i testrapport	
29.11	Oljenivå motor	Lavt oljenivå	
58.9	Tilstand 12 volt batteri	Svekket batteri, kan gi kaldstartproblemer	
66.10	Felg	Ripe/slitasje på felg	
67.27	Ekstra hjulsett	Ripe/slitasje	
86.16	Lakk / karosseri utvendig	Lakkriper:	Støtfanger foran, Bakluke, Venstre fordør, Venstre bakkdør, Høyre bakkdør, Venstre bakskjerm, Støtfanger bak
86.17		Diverse småbulker/lakkriper	
87.11	Utvendig speil	Ripe i speilhus:	Høyre

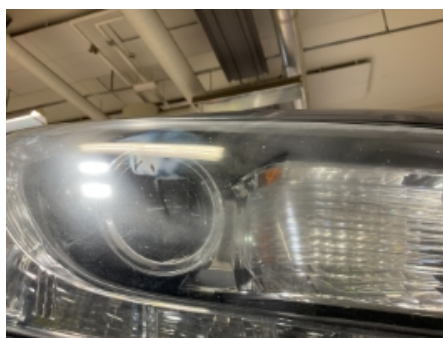
35. Lys

Punkt	Merknad
Lys	Skjolder på innsiden av lampe, tåke/matteflekker.
