AUDI E-TRON 4X4
TESTDATO: 03.01.2025
KODE: 1605625

EB57871

NBF Tilstandsrapport er utarbeidet av Norges Bilbransjeforbund og Forbrukerrådet.

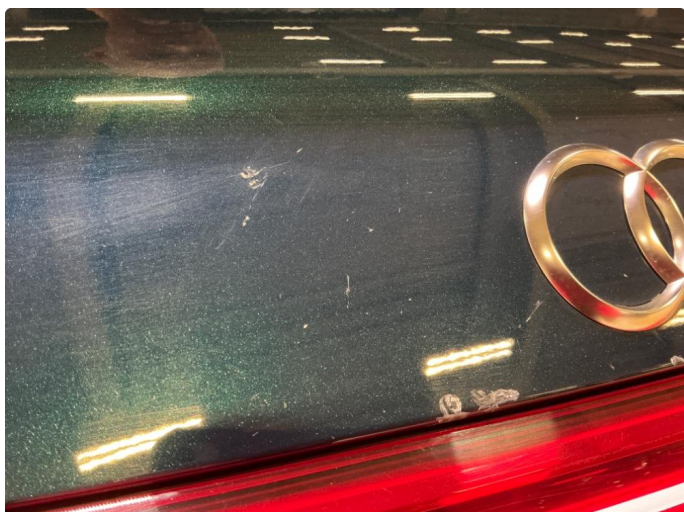
1.2 Øvre del bakluke - mye lakksår

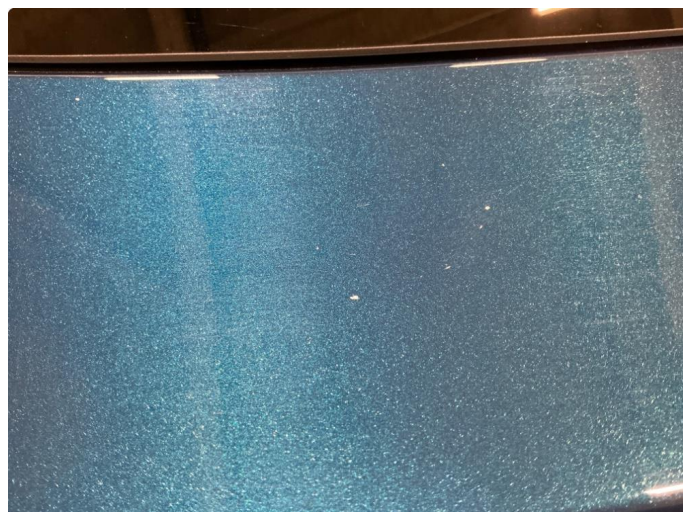
1.2 Øvre del bakluke - mye lakksår

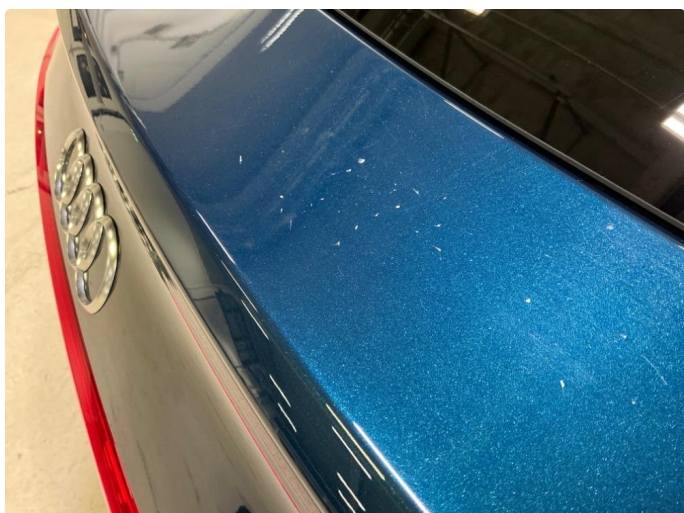
1.2 Øvre del bakluke - mye lakksår

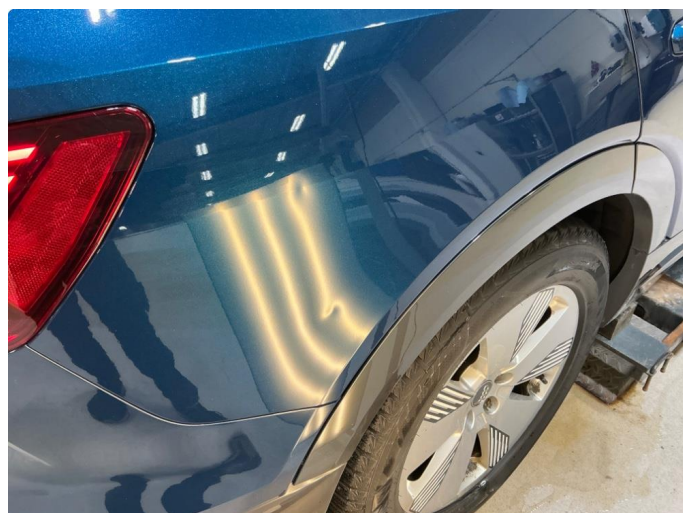
1.3 To bulker høyre bakskjerm-

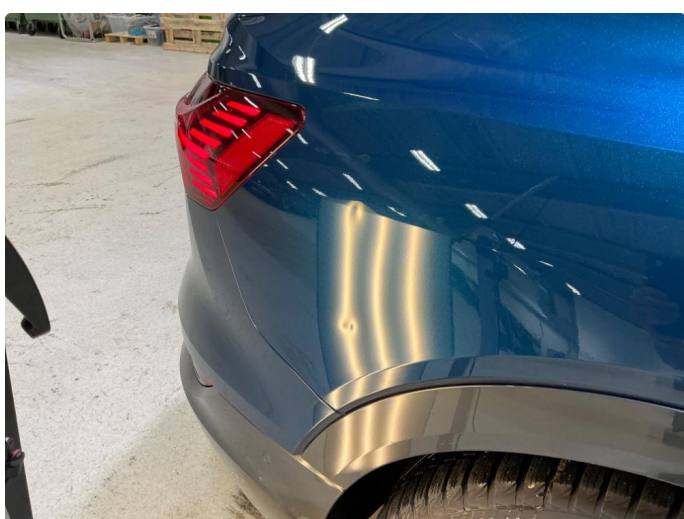
1.3 To bulker høyre bakskjerm-

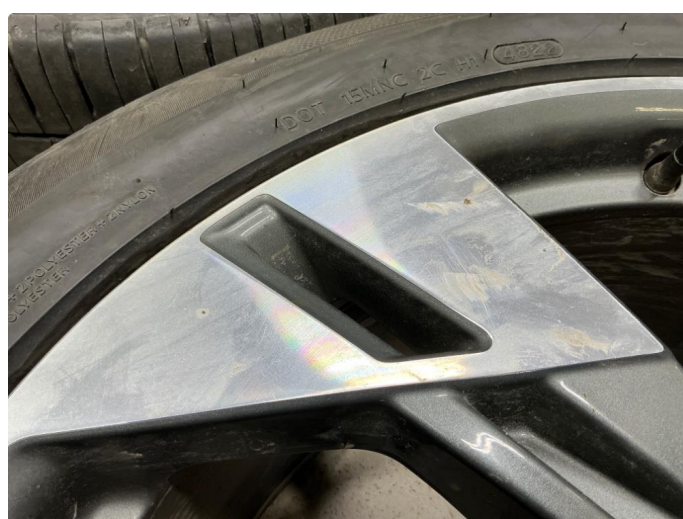
1.4 Ripper på sommerfelger

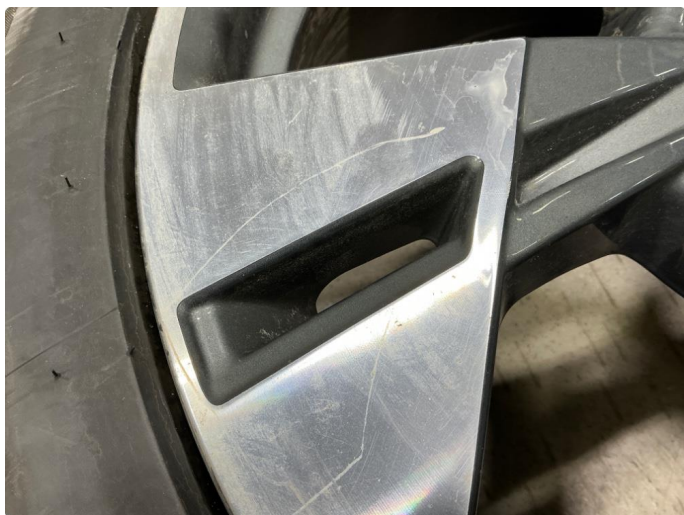
1.4 Riper på sommerfelger

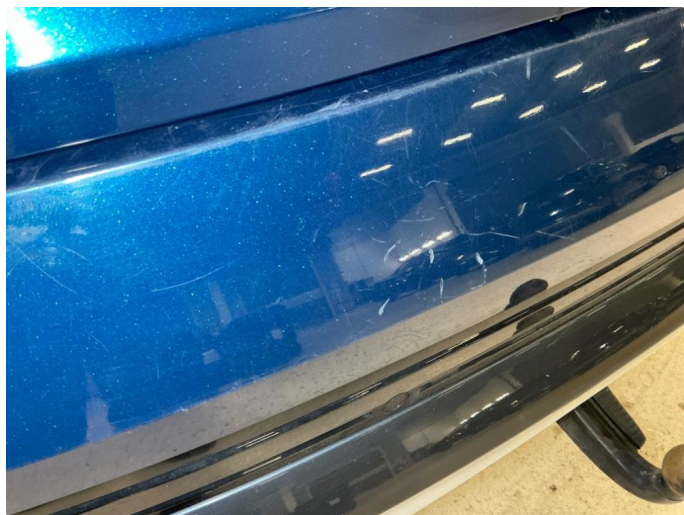
1.5 Innlasting bakfanger - riper og mekanisk slitasje

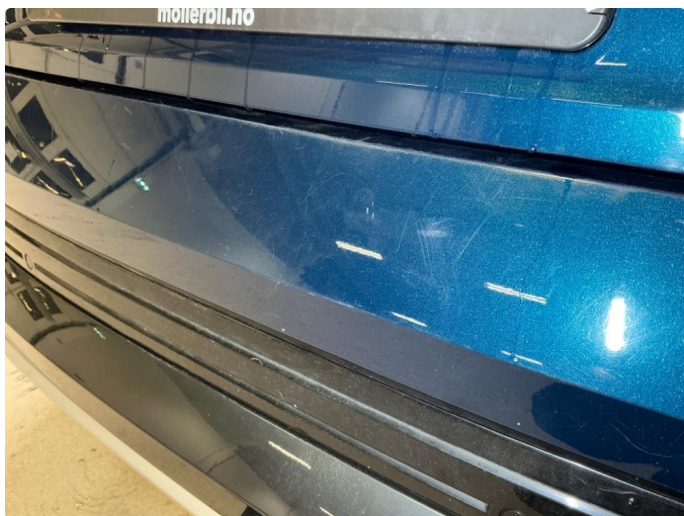
1.5 Innlasting bakfanger - riper og mekanisk slitasje

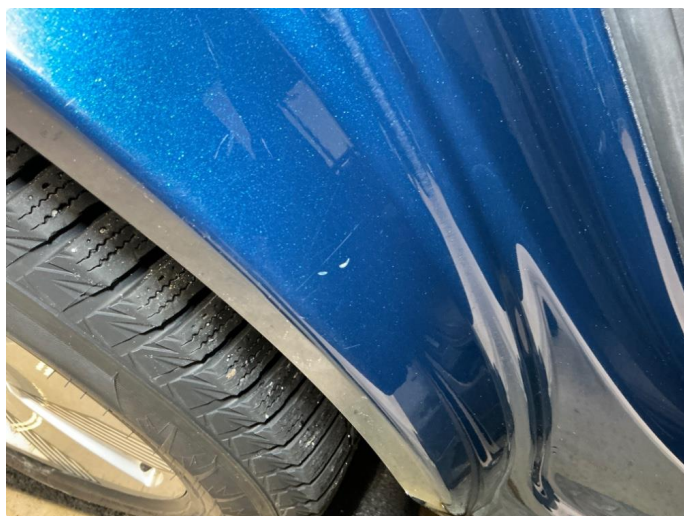
1.6 Høyre bak - ripe -

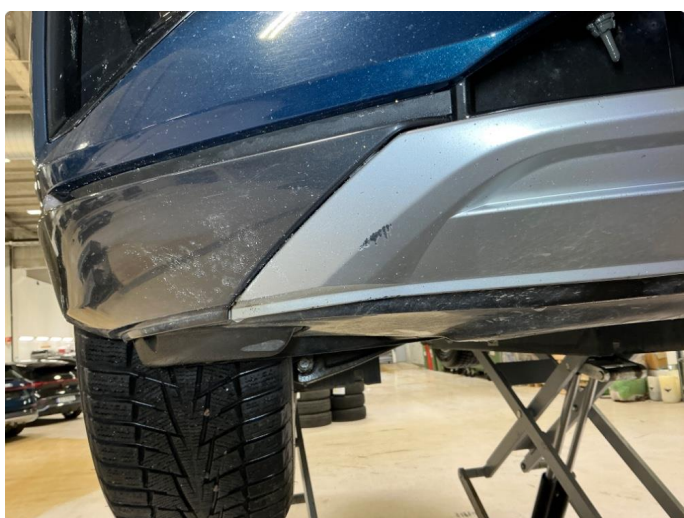
1.7 Fanger foran,skrubbskader underkant

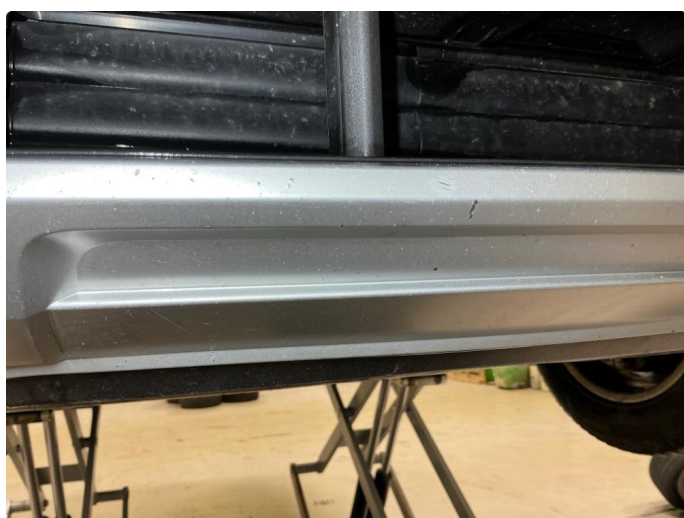
1.7 Fanger foran,skrubbskader underkant

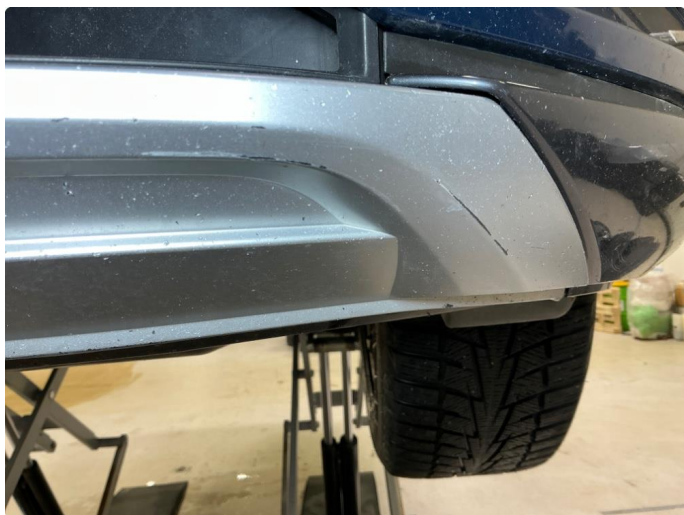
1.7 Fanger foran, skrubbskader underkant

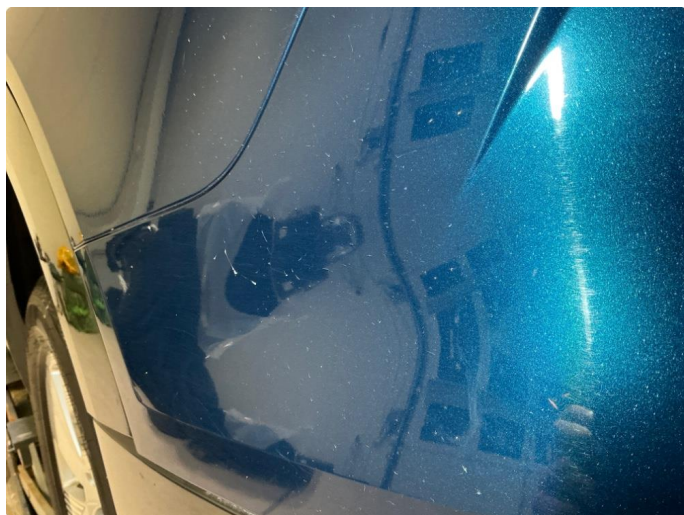
1.8 Støtfanger/bakskjerm bak venstre side - mye lakksår/skade

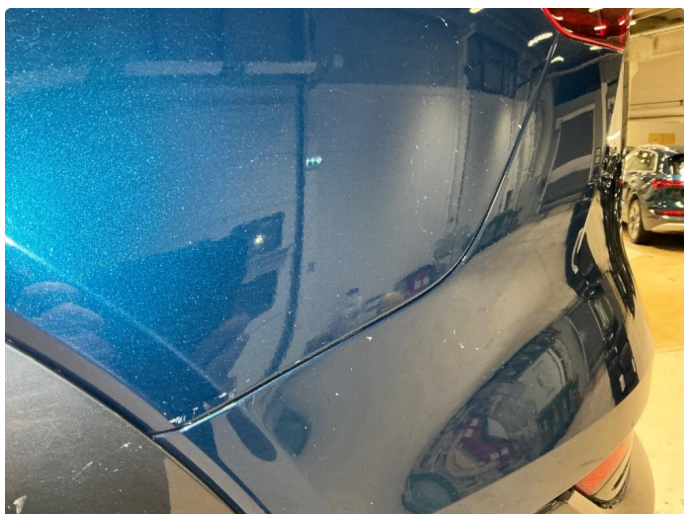
1.8 Støtfanger/bakskjerm bak venstre side - mye lakksår/skade

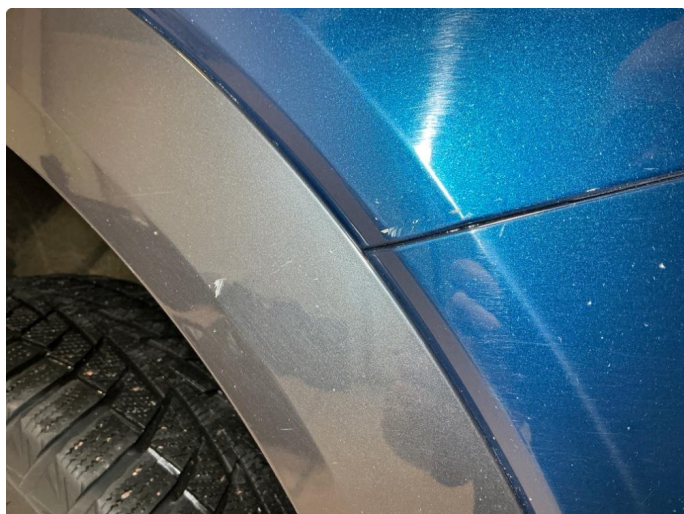
1.8 Støtfanger/bakskjerm bak venstre side - mye lakksår/skade

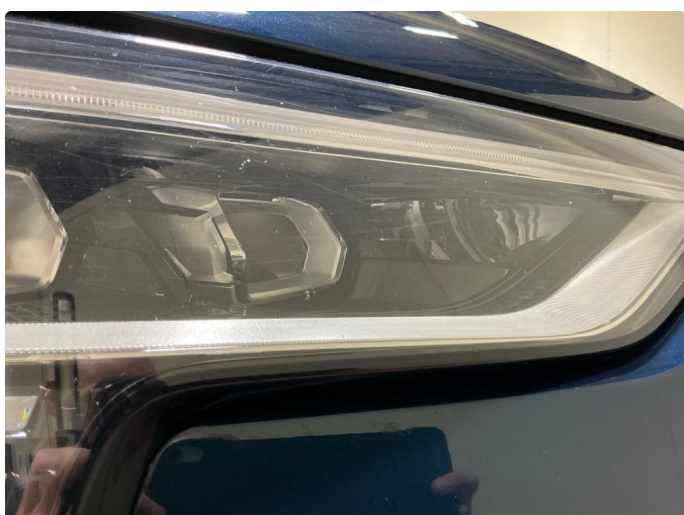
2.1 Riper og mekanisk slitasje frontlykter

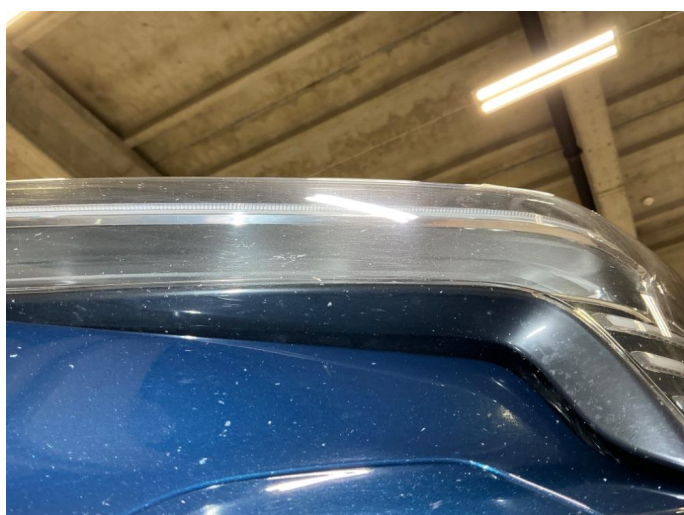
2.1 Riper og mekanisk slitasje frontlykter

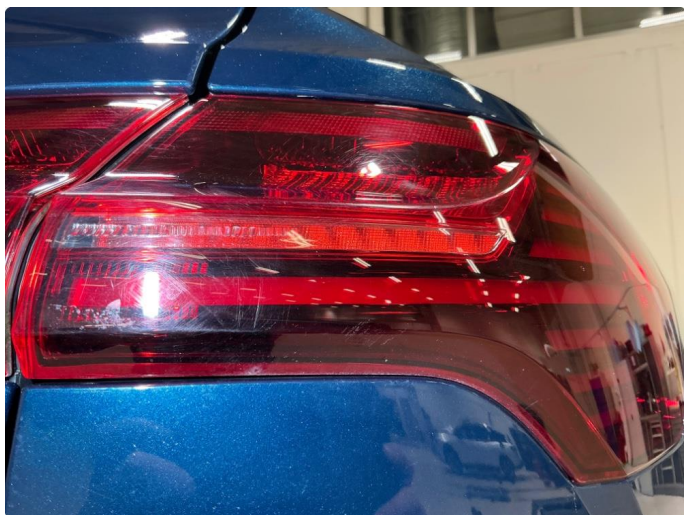
2.2 Riper og mekanisk slitasje baklykter

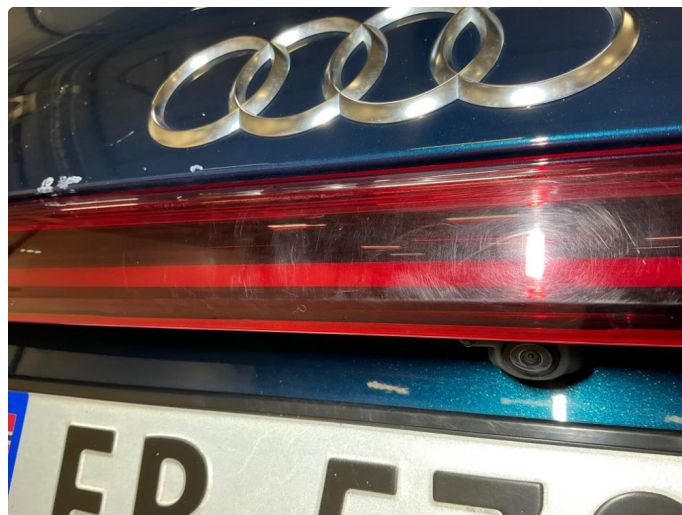
2.2 Riper og mekanisk slitasje baklykter

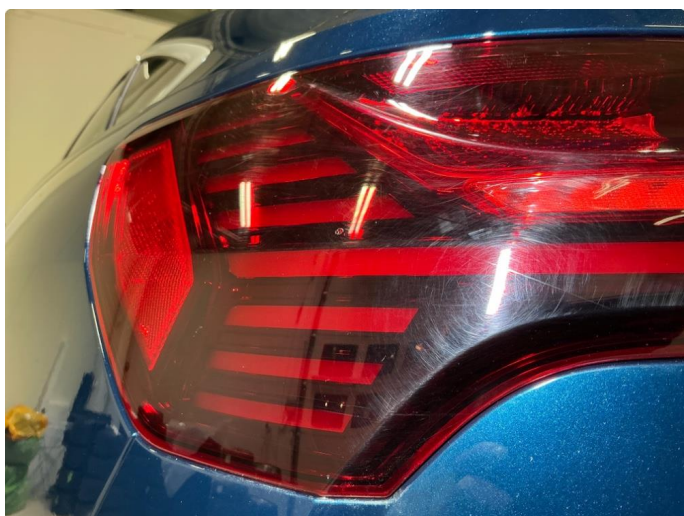
2.2 Riper og mekanisk slitasje baklykter

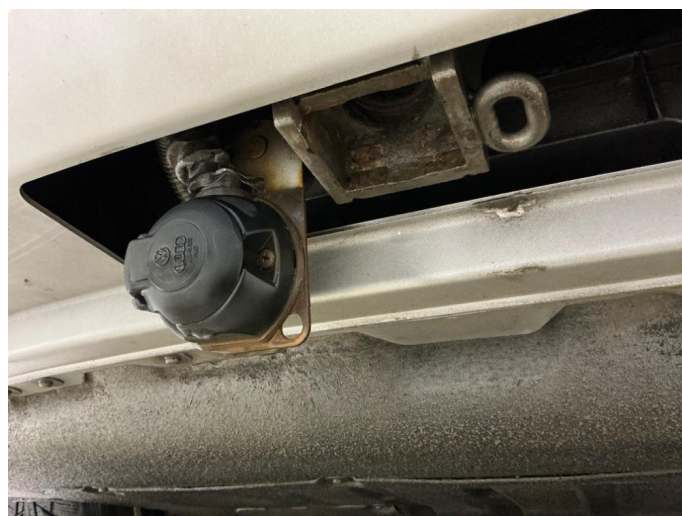
3.1 Plastplugg for avtagbart hengerfeste mangler

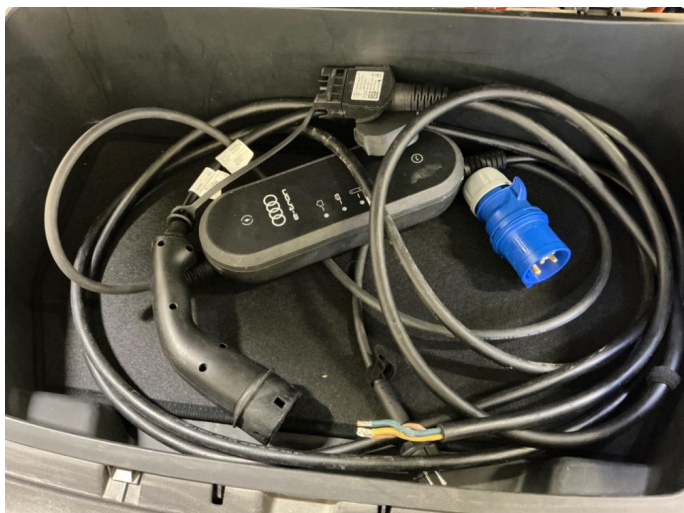
3.2 Type-2 / offentlig ladekabel ikke med
