VOLKSWAGEN GOLF ALLTRACK 180 HK AUTOMAT 4X4
TESTDATO: 14.10.2024
KODE: 1533991

VH81910	98 705 KM	29.08.2016 Førstegang registrert	Bensin
----------------	------------------	--	---------------

NBF Tilstandsrapport er utarbeidet av Norges Bilbransjeforbund og Forbrukerrådet.

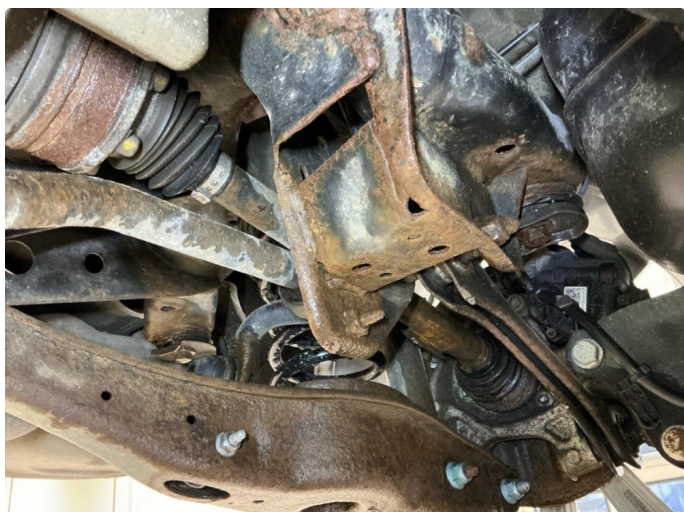
1.2 Rust undervogn

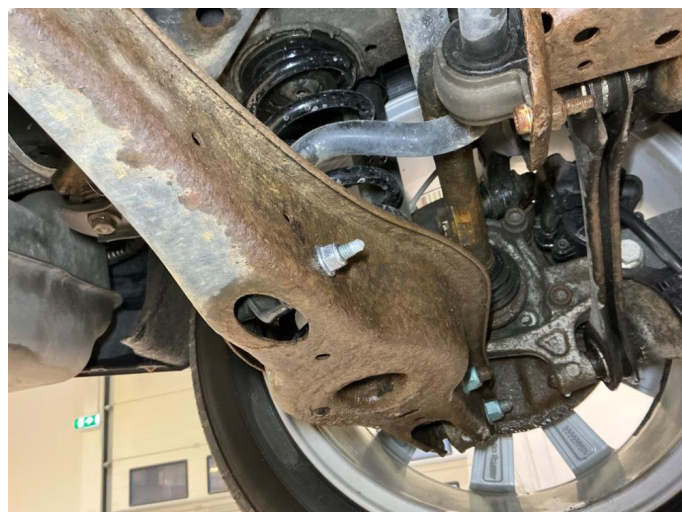
1.2 Rust undervogn

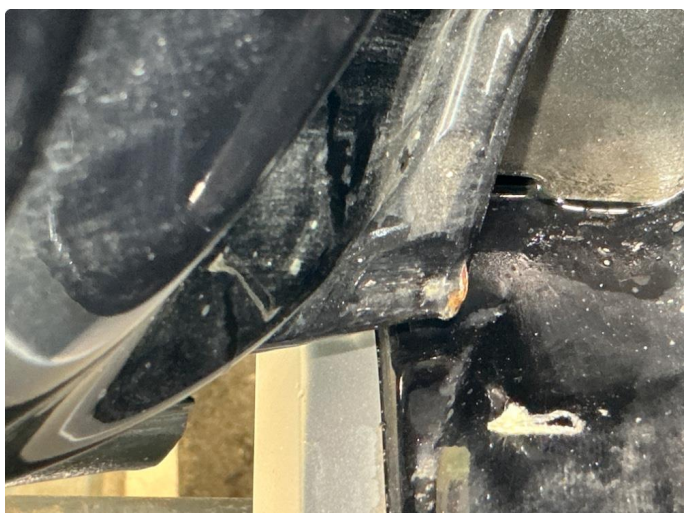
1.3 Venstre foran rust i fals

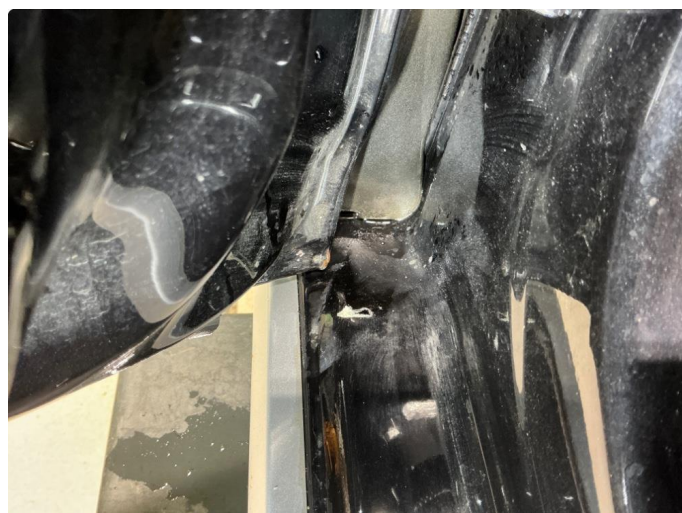
1.3 Venstre foran rust i fals

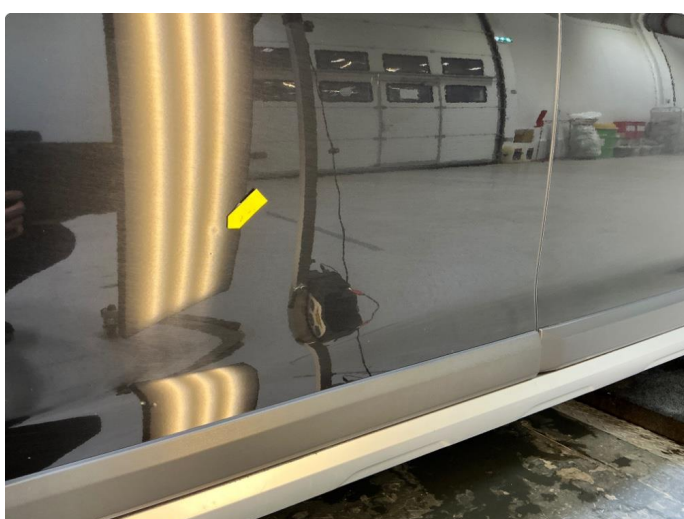
1.4 Venstre foran bulk

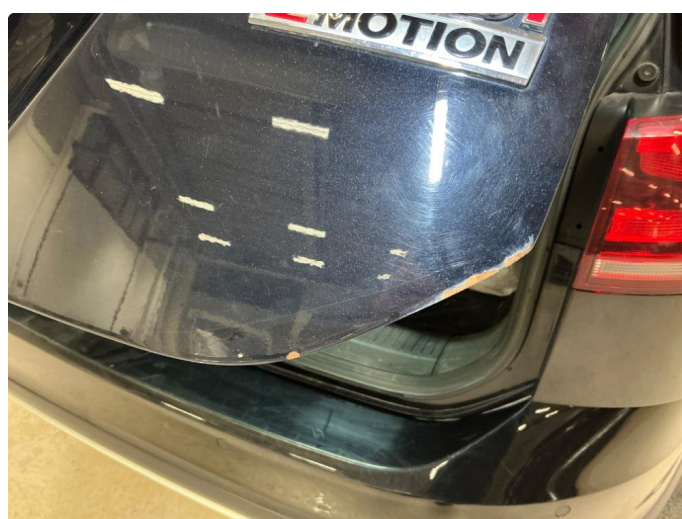
1.5 Gnisseskade bakluke

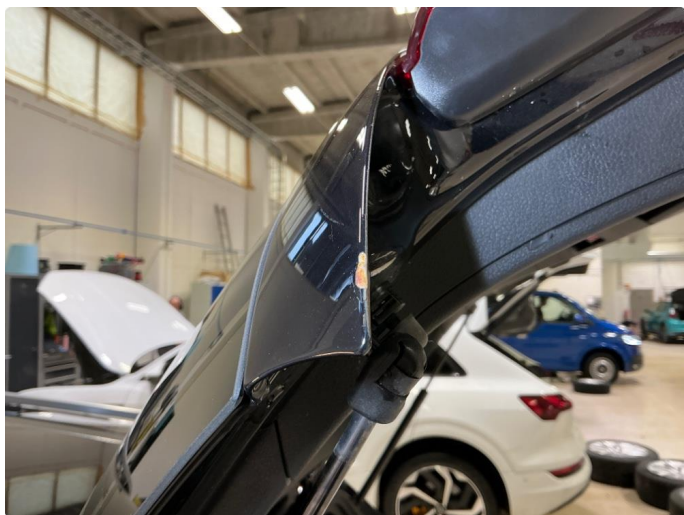
1.5 Gnisseskade bakluke

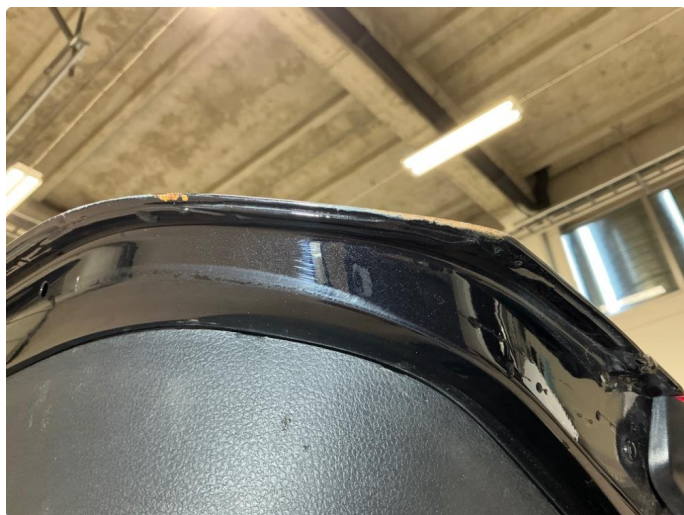
1.5 Gnisseskade bakluke

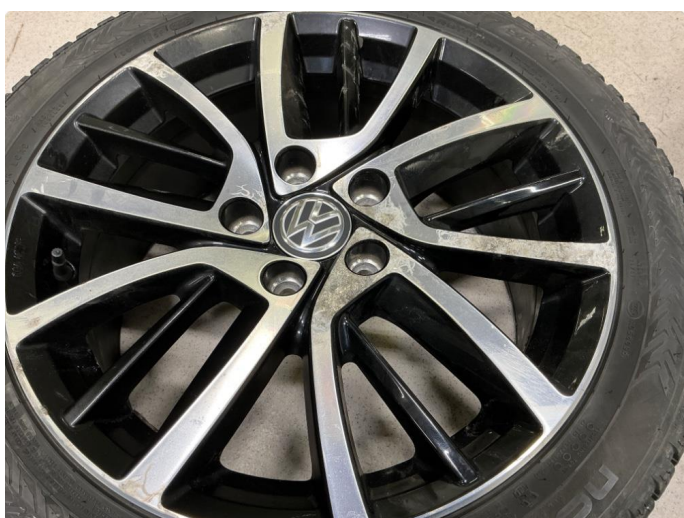
1.6 Graverende kantkjøringer og oksidering - vinterhjul

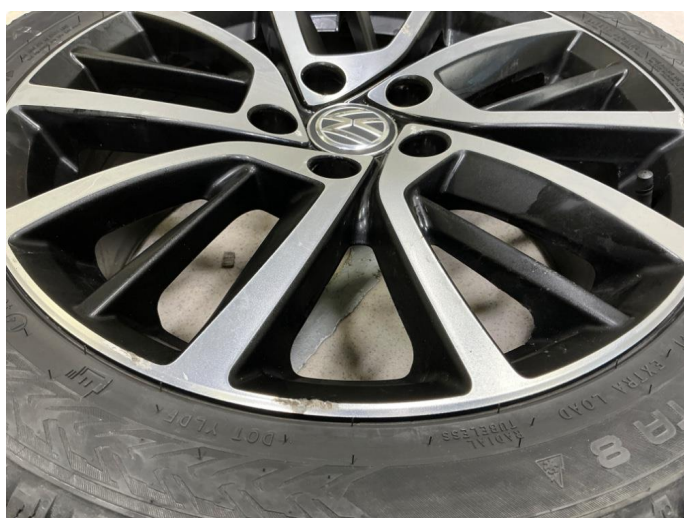
1.6 Graverende kantkjøringer og oksidering - vinterhjul

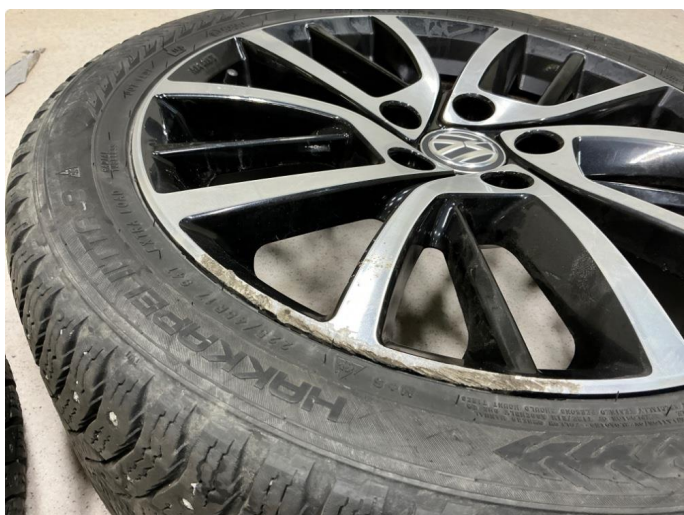
1.6 Graverende kantkjøringer og oksidering - vinterhjul

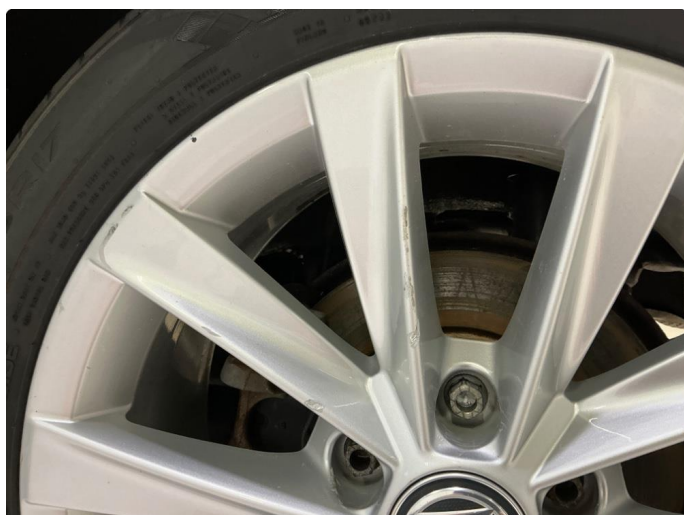
1.7 Sommerfelger kantskjørt

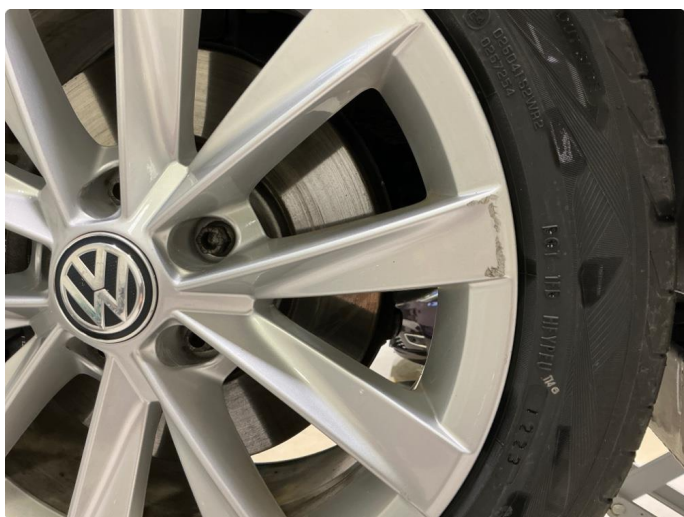
1.7 Sommerfelger kantkjørt

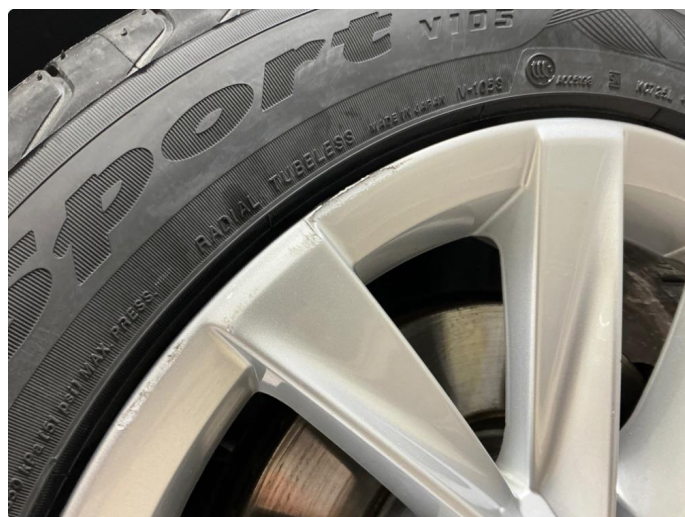
1.7 Sommerfelger kantkjørt

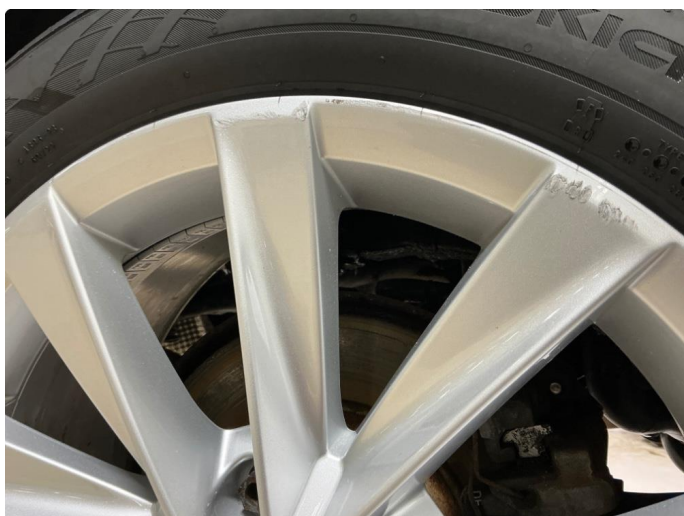
1.7 Sommerfelger kantkjørt

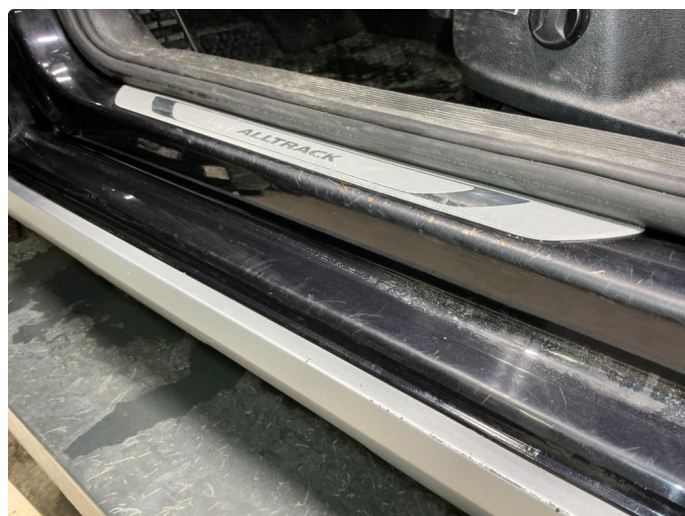
1.8 Slitt gjennom lakk

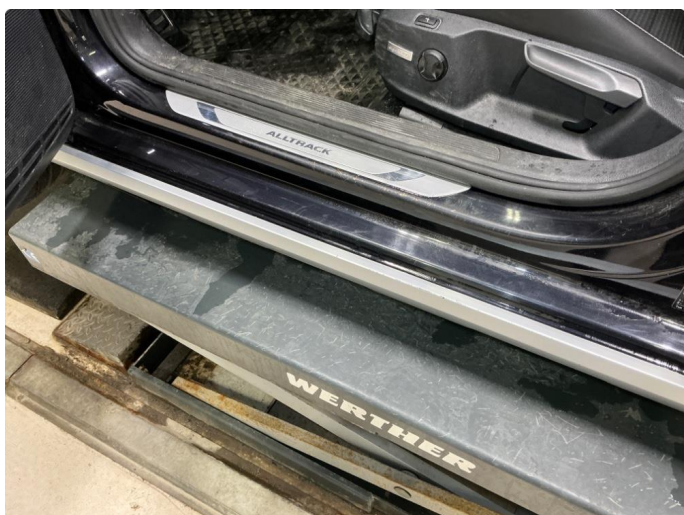
1.9 Riper

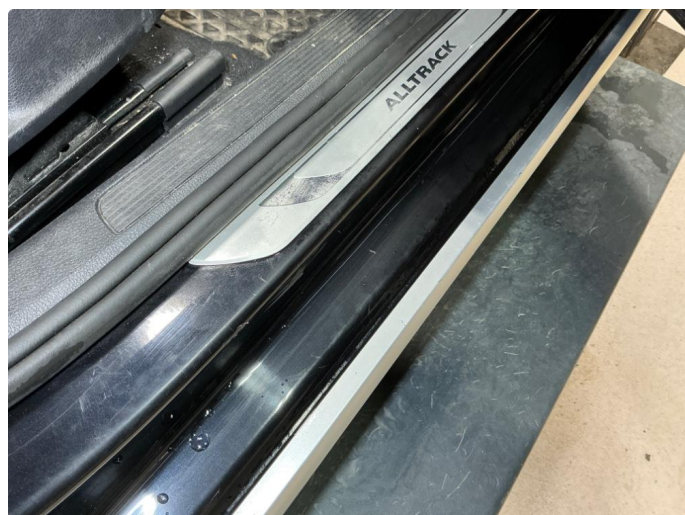
1.9 Riper

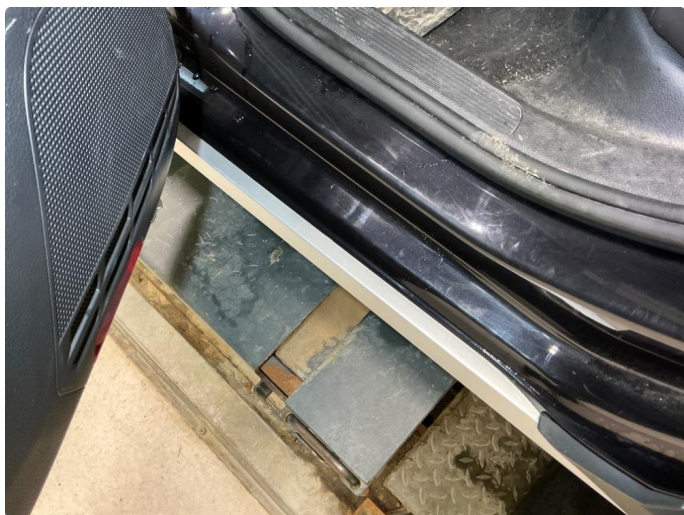
1.9 Riper

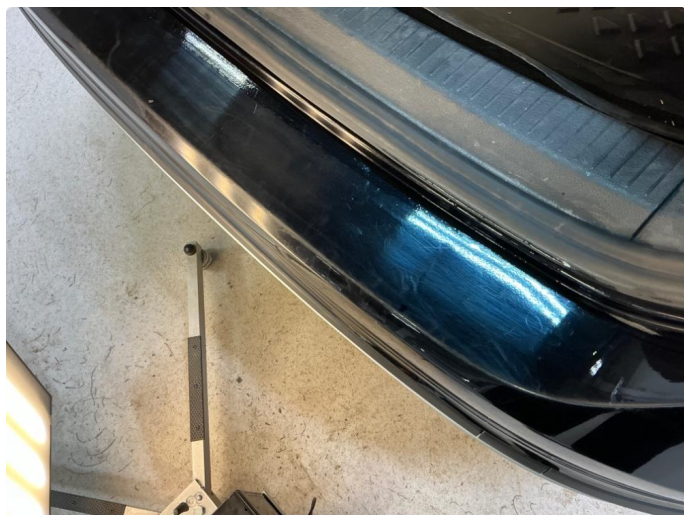
1.10 Innlasting bakfanger - riper og mekanisk slitasje

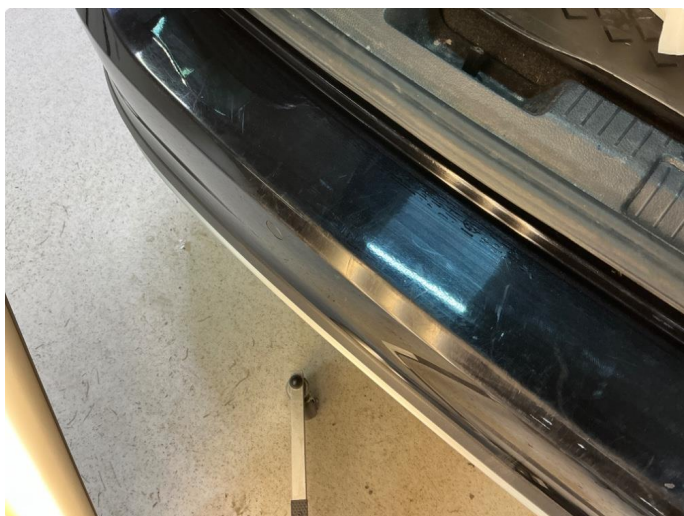
1.10 Innlasting bakfanger - riper og mekanisk slitasje

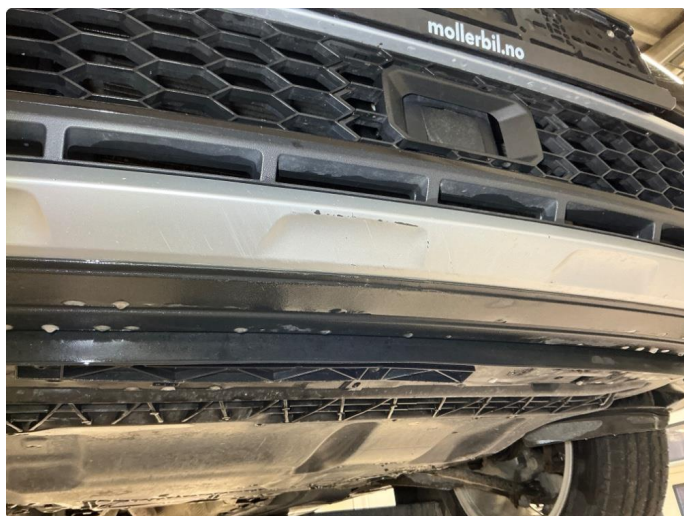
1.11 Skrubbskader underkant Støtfanger foran

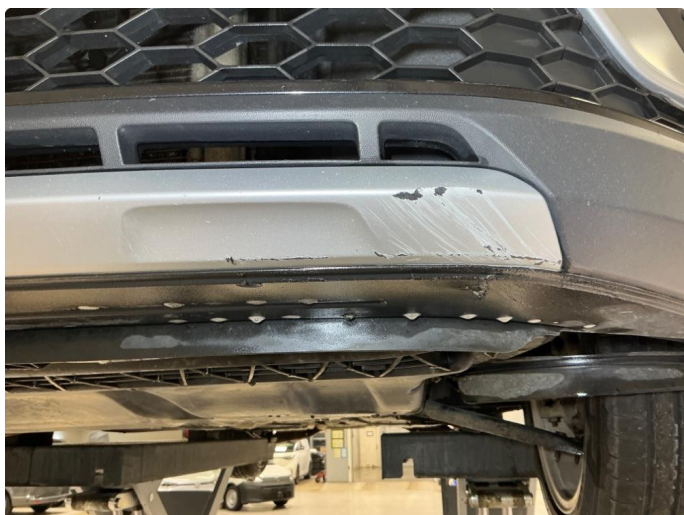
1.11 Skrubbskader underkant Støtfanger foran

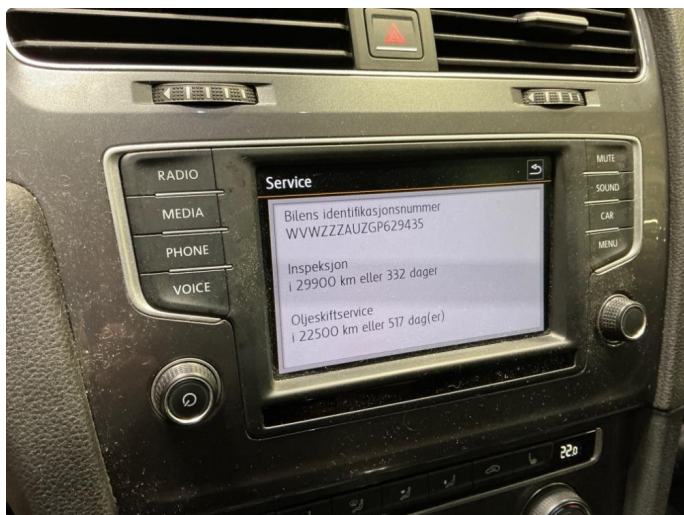
2.1 Mangler dokumentasjon på siste service

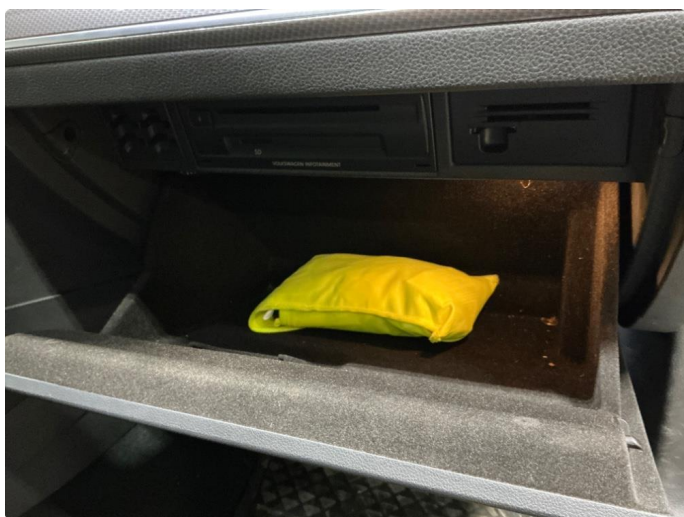
3.1 Instruksjonsbøker/bilens bok mangler
