NAF Bruktbiltest

Testdato
08.01.2025

Bilmerke	Toyota	Motorstørrelse	1798 cm ³
Modell	COROLLA	Motoreffekt	72 kW
Type	ZE1HE(EU,M)	Aksler i drift	1
Registreringsnr.	JD86645	Drivstofftype	Bensin
Understellsnr.	SB1Z93BE50E066283	Kjøretøygruppe	101
Km.stand.	89185	Bruktimportert	Nei
Farge	Svart	Registreringsår	2019
Karosseritype	Stasjonsvogn	Registrert første gang	10.10.2019
		Frist for neste EU kontroll	09.10.2025

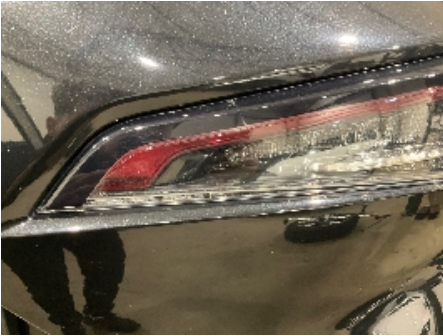
1. Lys

6.10	Bremseskiver	Rust på bremseskive:	Venstre foran, Venstre bak, Høyre bak, Høyre foran
17.12	Lys	Krakelert lykteglass	Høyre baklys
21.17	Varsellamper	* Varsler feil på: antispinn, bremsesystem, ABS, kollisjonssystem, RCTA, servostyring, lav bremskraft, PKSB, BSM SYSTEM, Epb, PCS system - feilsøk for nærmere kontroll.

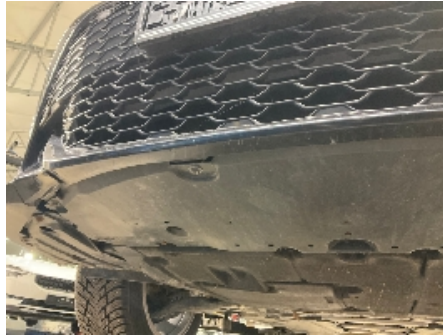
2. Lakk / karosseri utvendig

58.5	Tilstand 12 volt batteri	Bør lade batteri	
74.9	Styreservo	* Dårlig servovirkning - feilsøk for nærmere kontroll.	
86.2	Lakk / karosseri utvendig	Lakkriper:	Støtfanger foran
