TOYOTA AURIS FORHJULSDRIFT
TESTDATO: 13.01.2025
KODE: 1611432

VH78886

NBF Tilstandsrapport er utarbeidet av Norges Bilbransjeforbund og Forbrukerrådet.

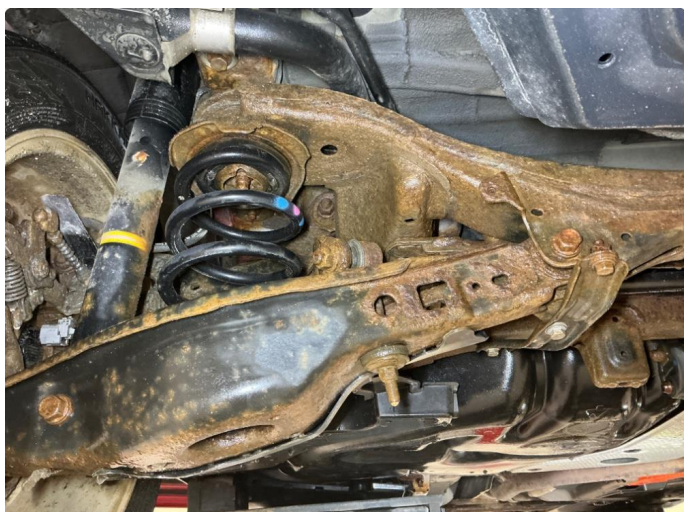
1.2 Korrosjon undervogn

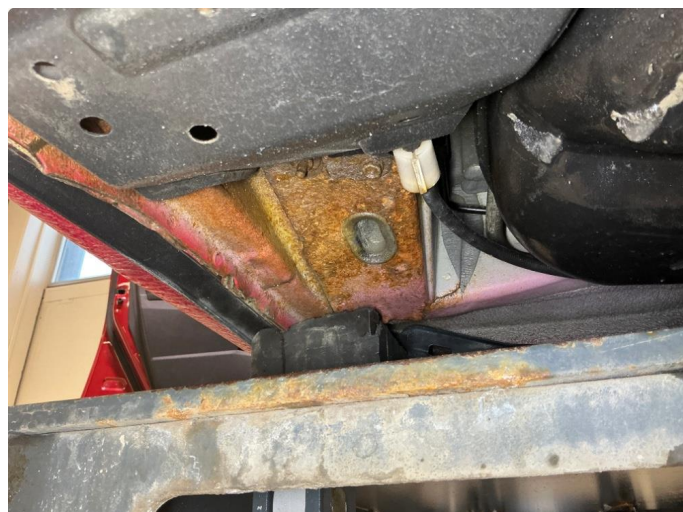
1.2 Korrosjon undervogn

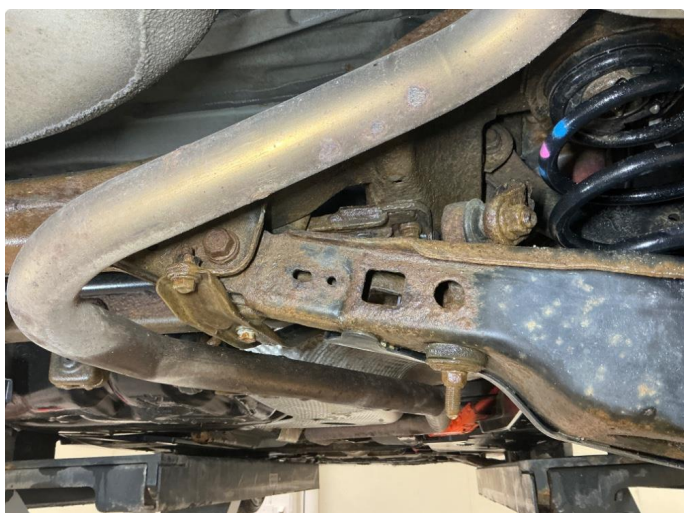
1.2 Korrosjon undervogn

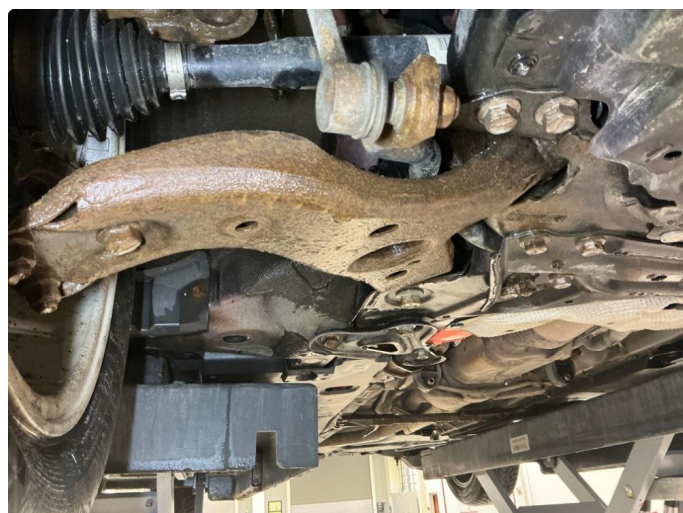
1.2 Korrosjon undervogn

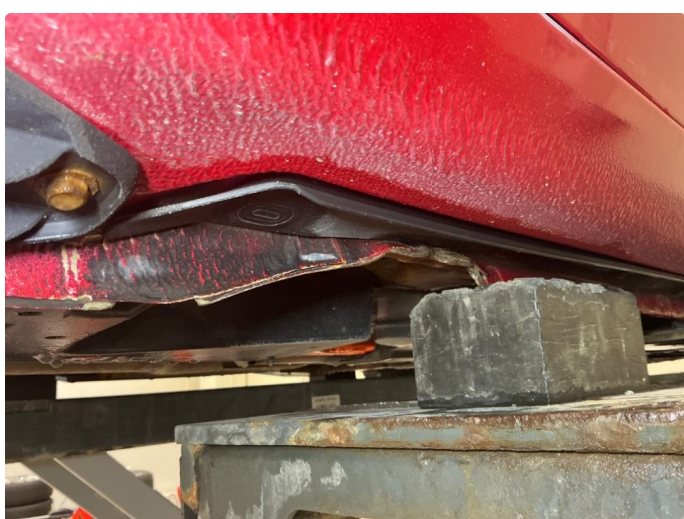
1.3 Jekkefeste/fals høyre bak bulket

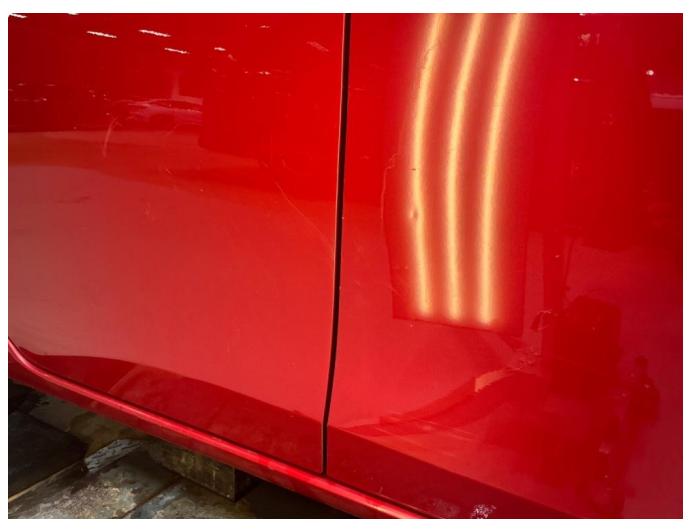
1.4 Høyre foran ,bulk

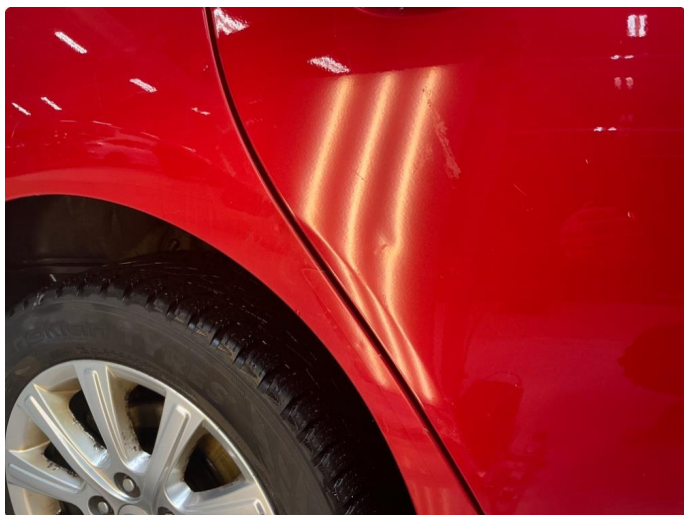
1.5 Høyre bakdør - flere bulker

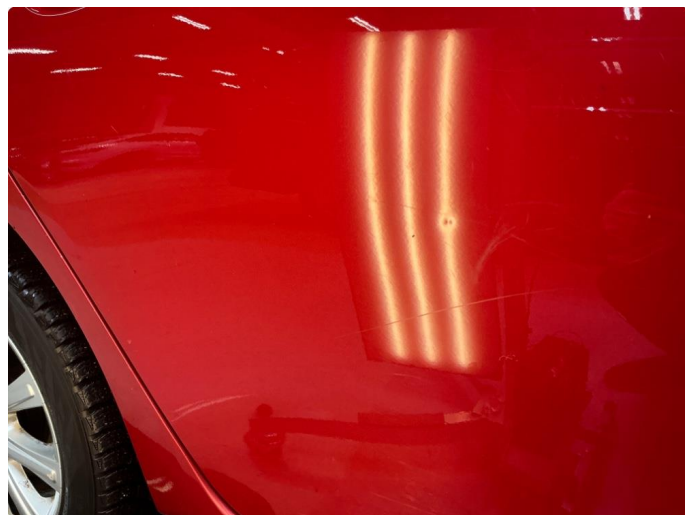
1.5 Høyre bakdør - flere bulker

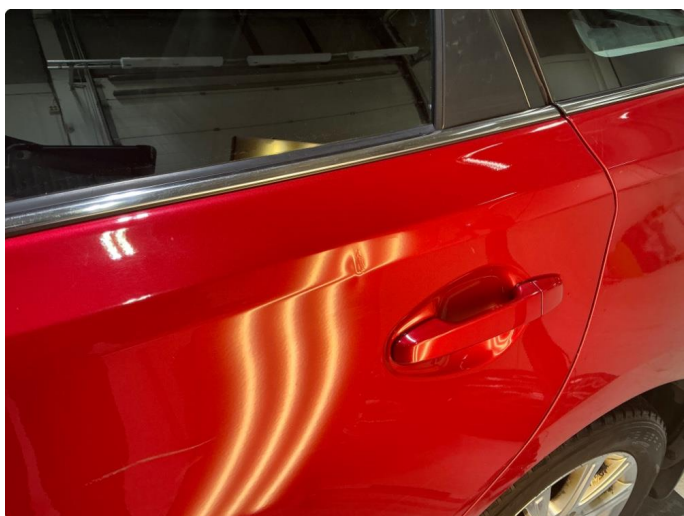
1.6 Venstre bakdør bulk

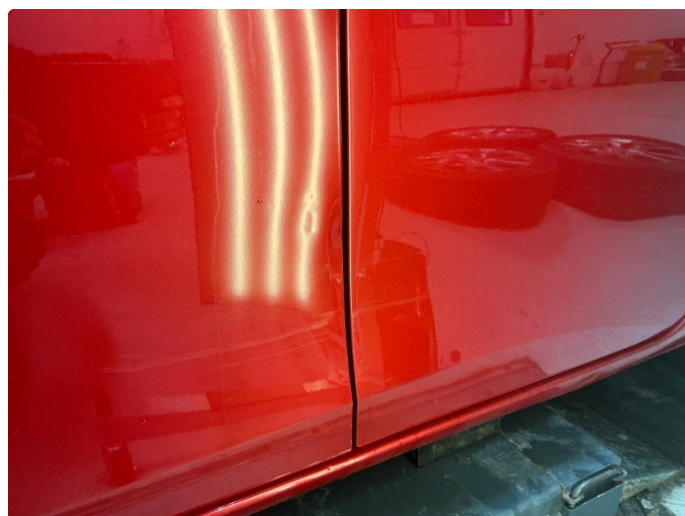
1.7 Venstre fordør - flere bulker

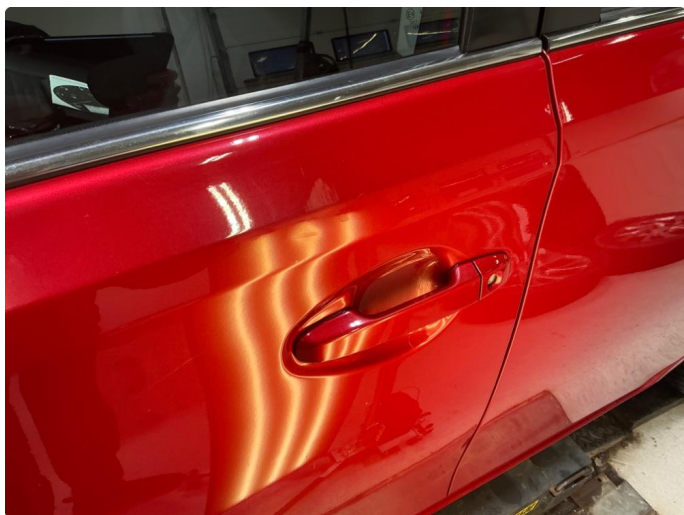
1.7 Venstre fordør - flere bulker

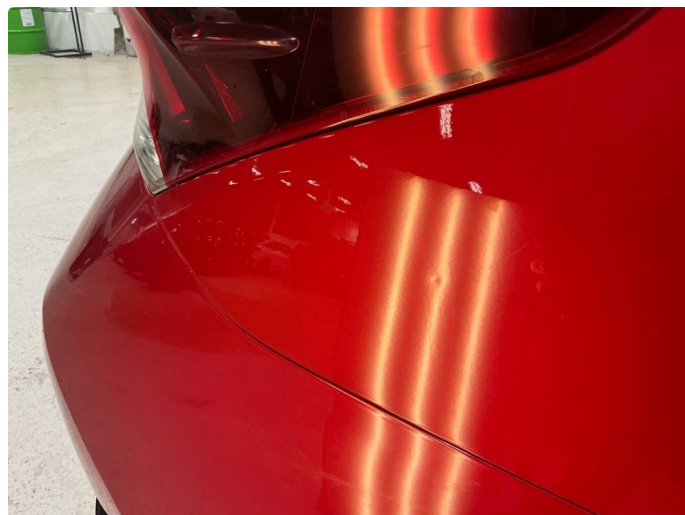
1.8 Høyre bakskjerm - flere bulker

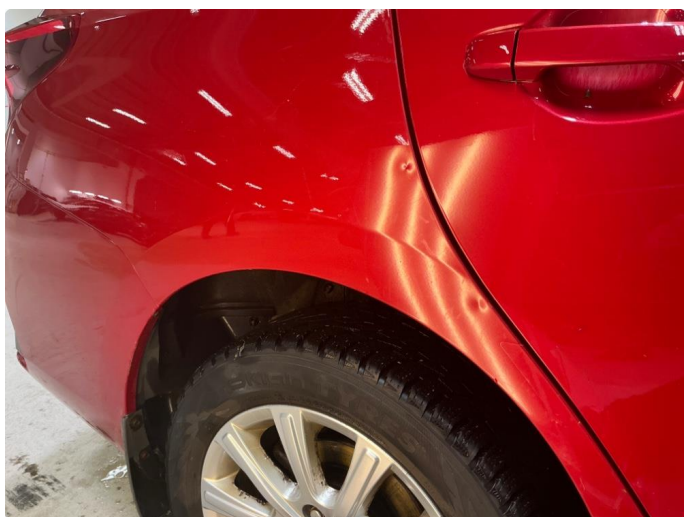
1.8 Høyre bakskjerm - flere bulker

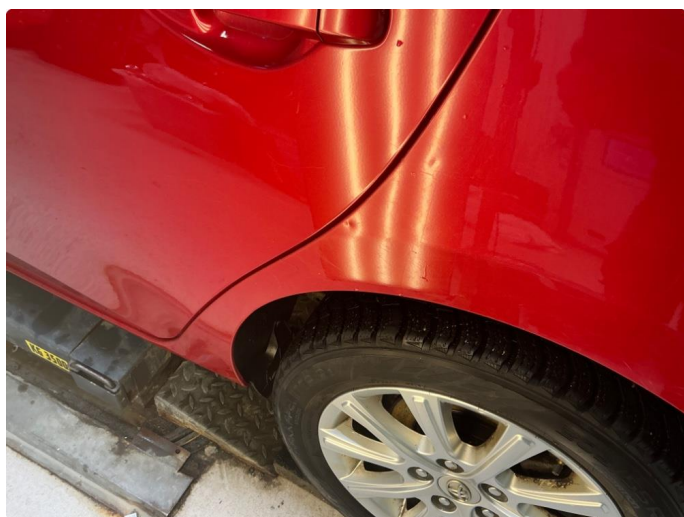
1.9 Venstre bakskjerm - flere bulker

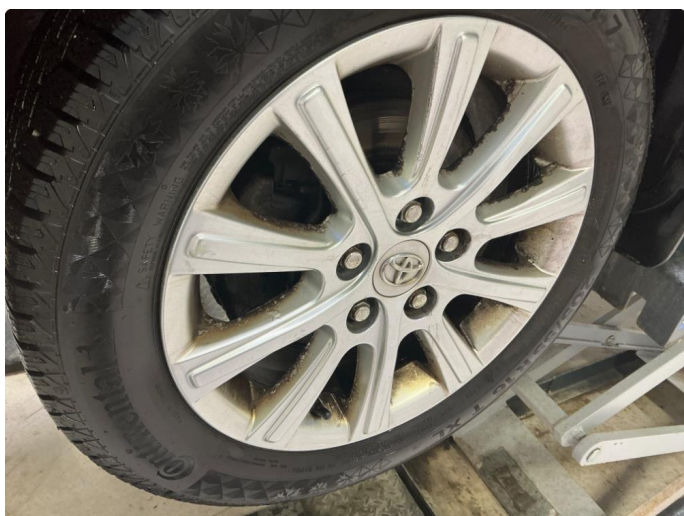
1.10 Korrosjon vinterfelger .

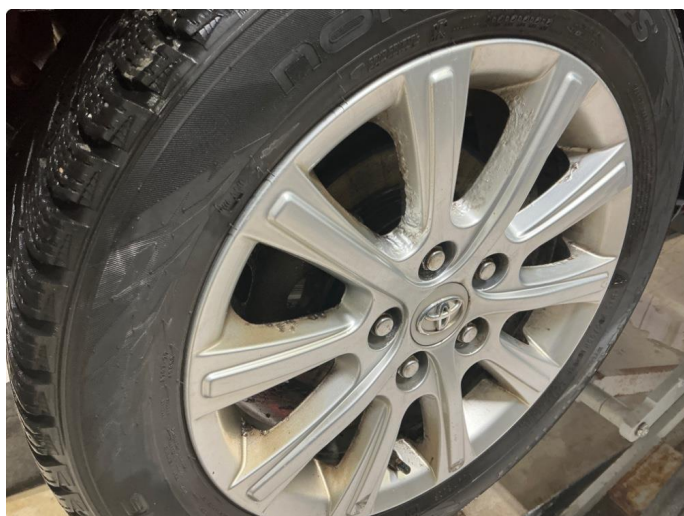
1.10 Korrosjon vinterfelger .

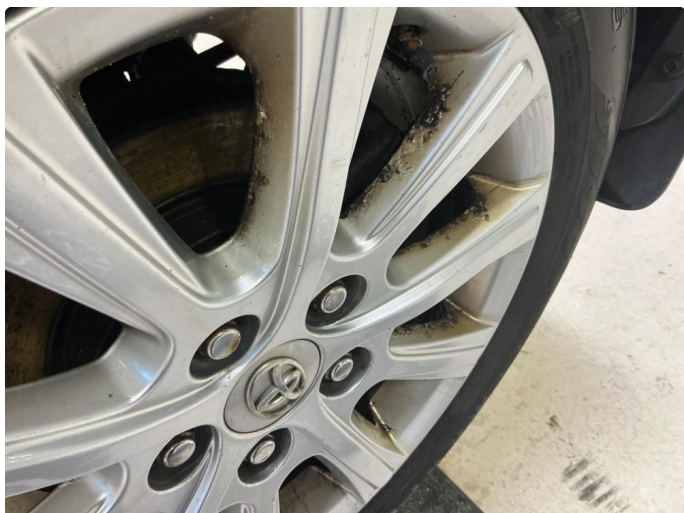
1.10 Korrosjon vinterfelger .

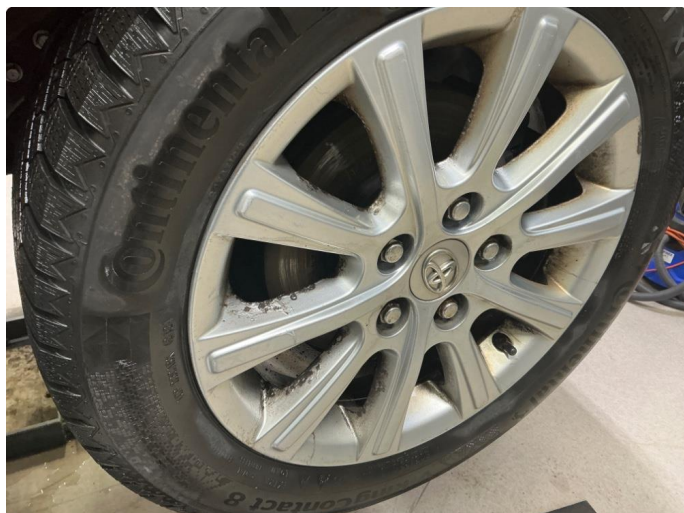
1.10 Korrosjon vinterfelger .

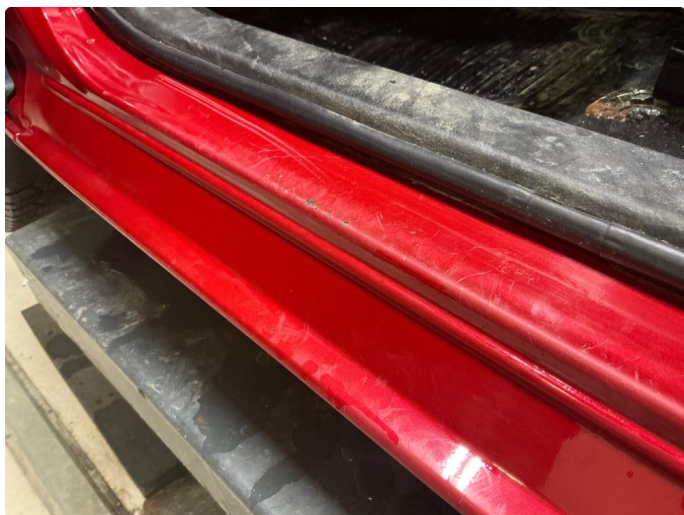
1.11 Venstre innsteg, rust

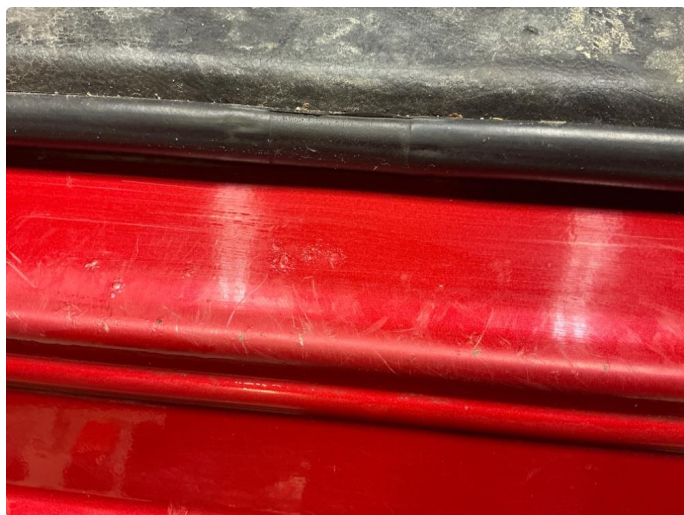
1.11 Venstre innsteg, rust

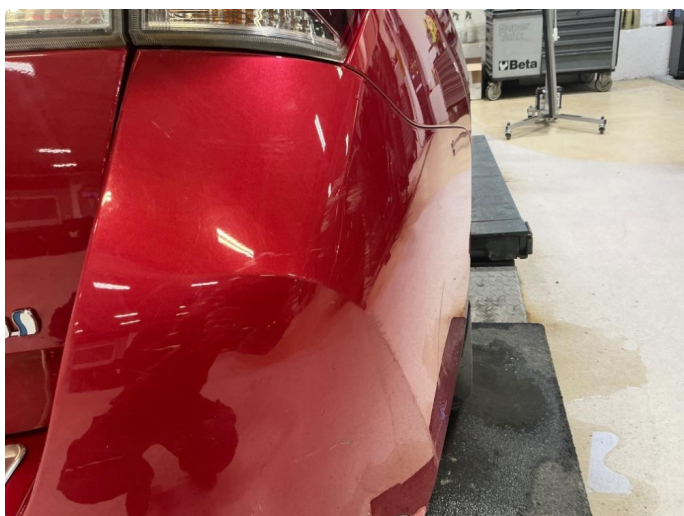
1.12 Fanger bak - skader, bulk og sår

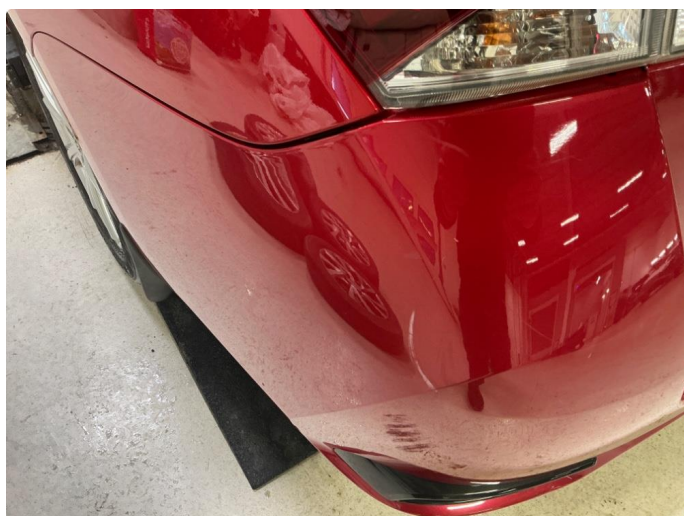
1.12 Fanger bak - skader, bulk og sår

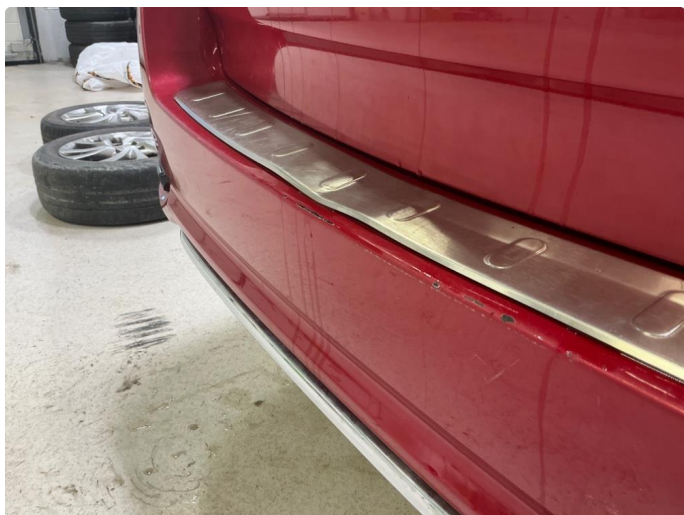
1.12 Fanger bak - skader, bulk og sår

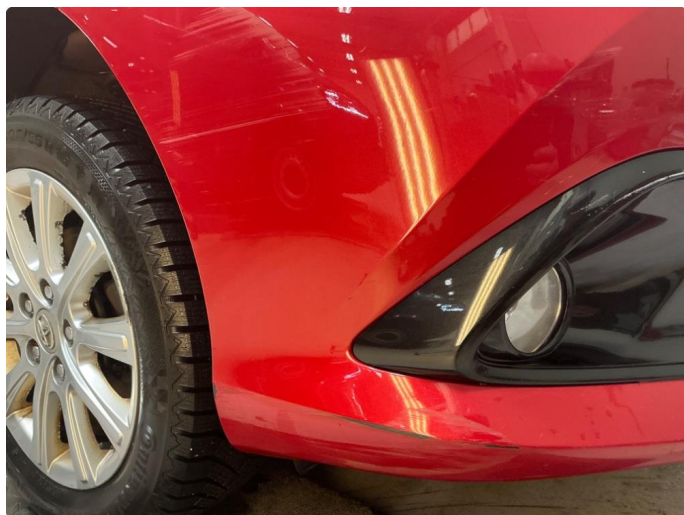
1.13 Høye fangerhjørne foran - løst spylendecksel

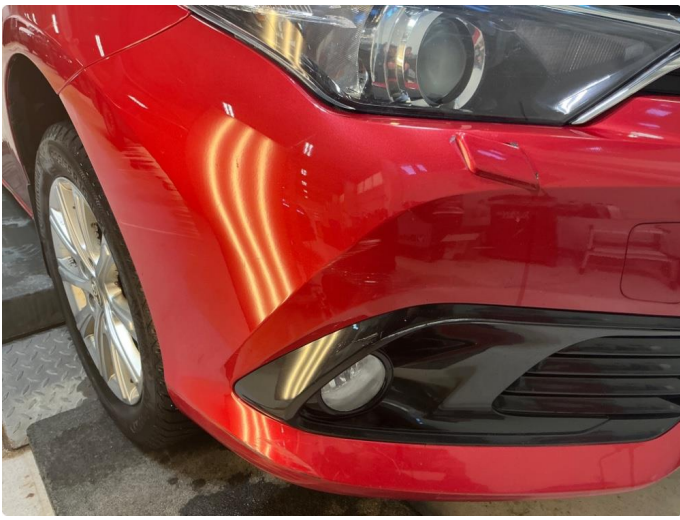
1.13 Høre fangerhjørne foran - løst spylerdeksel

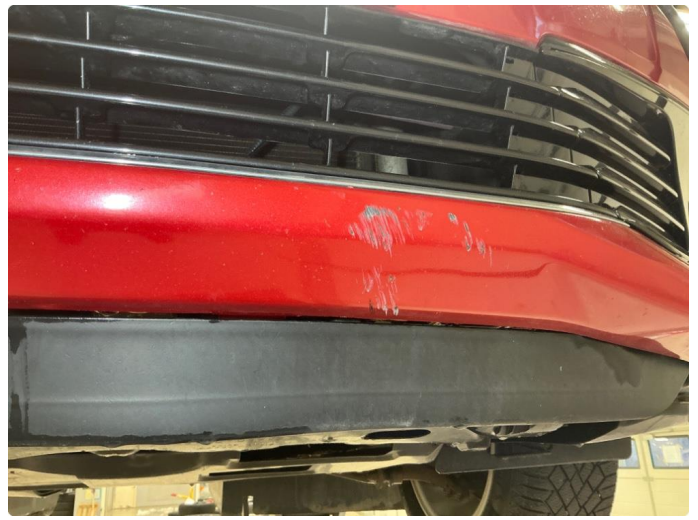
1.14 Fanger foran ,skrubbskader underkant

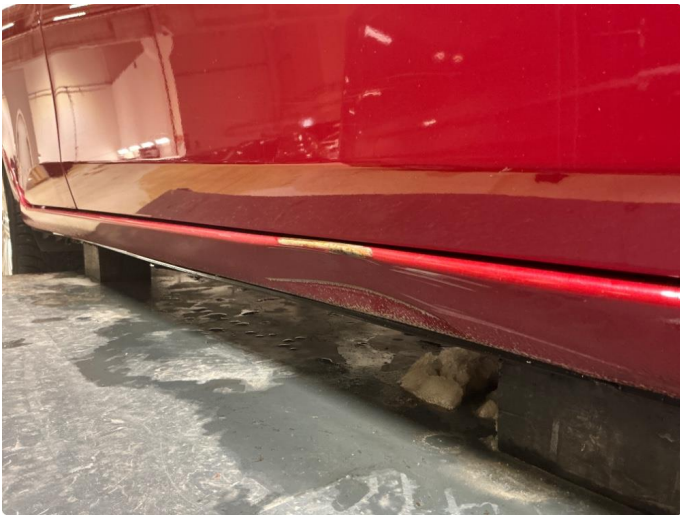
1.15 Bulk med lakkskade høyre side

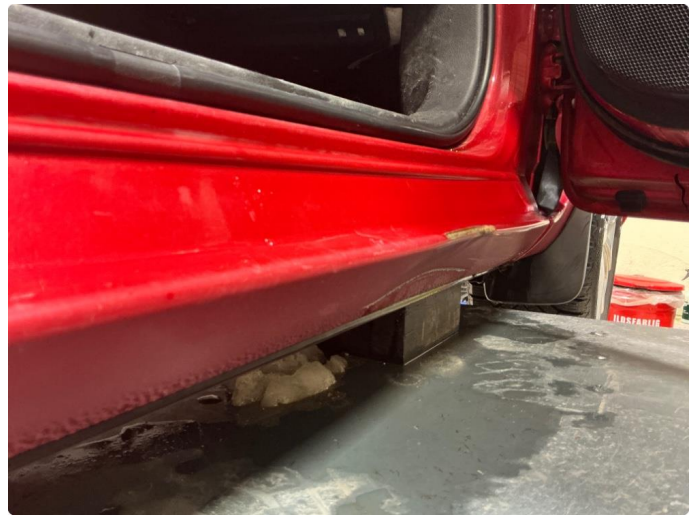
1.15 Bulk med lakkskade høyre side

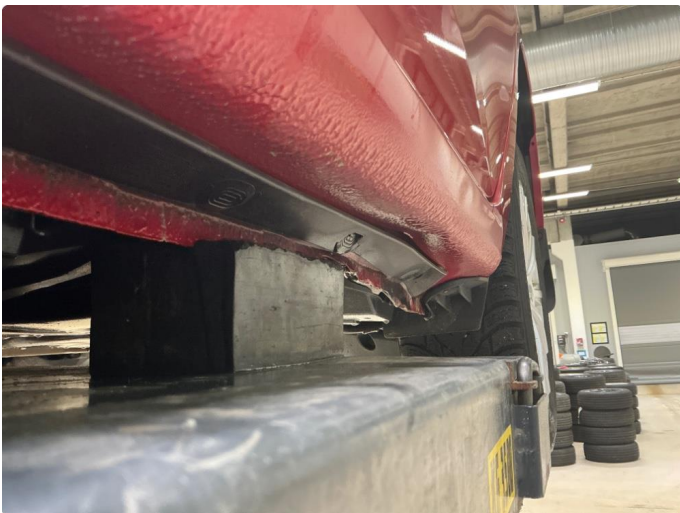
1.16 Venstre kanal -bulk

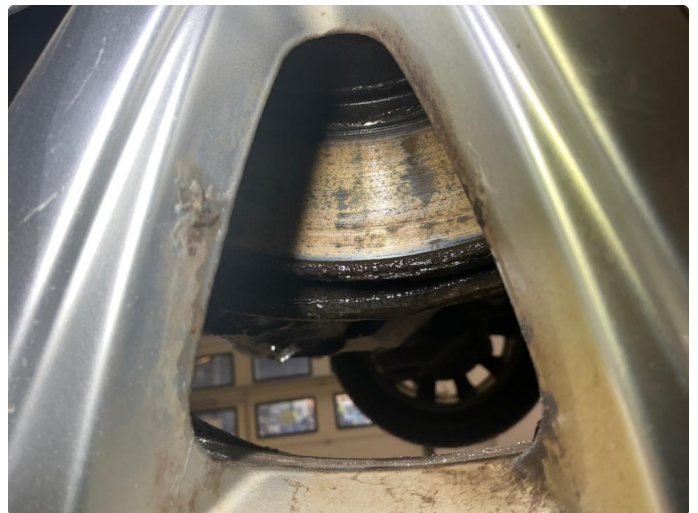
2.1 Slitekant alle skiver

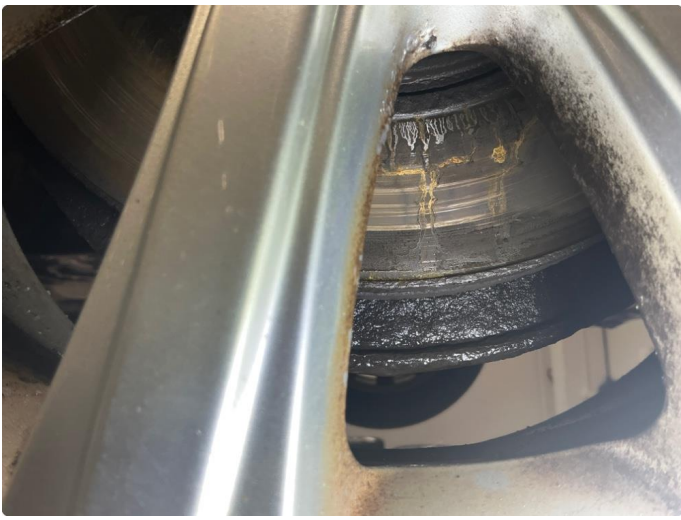
2.1 Slitekant alle skiver
