Tilstandsrapport

Fritidsleilighet

Trysilfjell hytteområde 720 D, 2420 TRYSIL

Befaringsdato: 16.01.2025

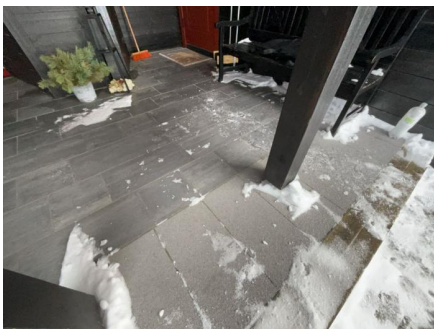
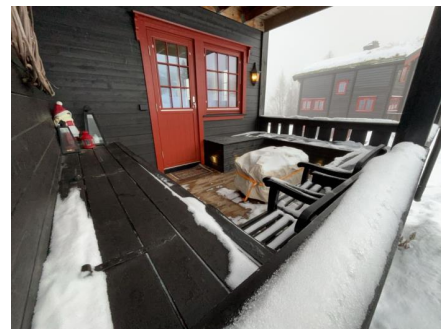
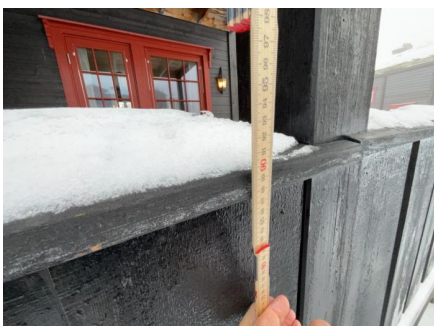
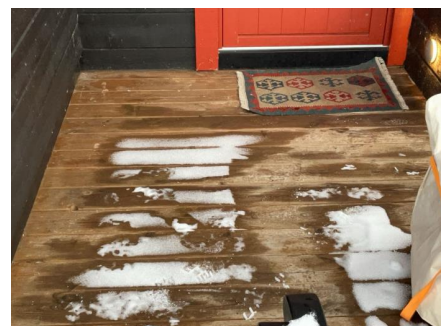
⚠ TG 2 Utvendige trapper

- Det er påvist andre avvik:

- Det må foretas tiltak for å lukke avviket.

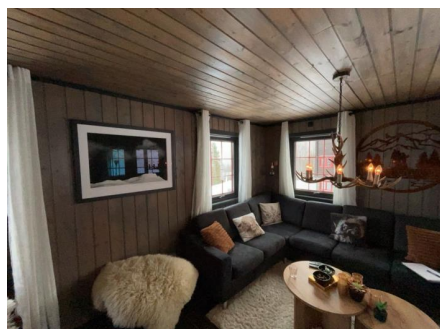
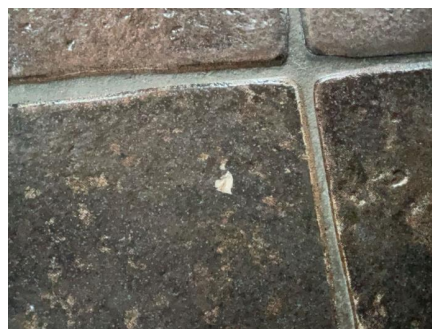
⚠ TG 2 Etasjeskille/gulv mot grunn

- Det er målt høydeforskjell på mellom 15-30 mm gjennom hele rommet. Tilstandsgrad 2 gis med bakgrunn i standardens krav til godkjente måleavvik.
- Målt høydeforskjell på mellom 10 - 20 mm innenfor en lengde på 2 meter. Tilstandsgrad 2 gis med bakgrunn i standardens krav til godkjente måleavvik.

- For å få tilstandsgrad 0 eller 1 må høydeforskjeller rettes opp. Ytterligere undersøkelser må foretas for å få kartlagt omfanget for utbedring.
- For å få tilstandsgrad 0 eller 1 må høydeforskjeller rettes opp. Det vil imidlertid sjelden være økonomisk rasjonelt som et enkeltstående tiltak i en bolig som dette. Dersom boligen en gang skal renoveres, kan man vurdere slike tiltak.

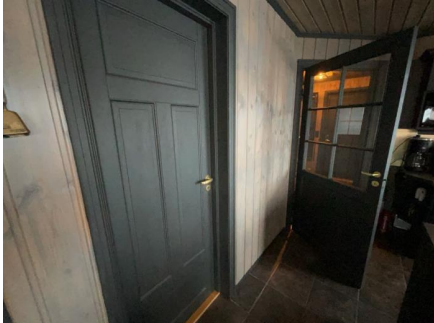
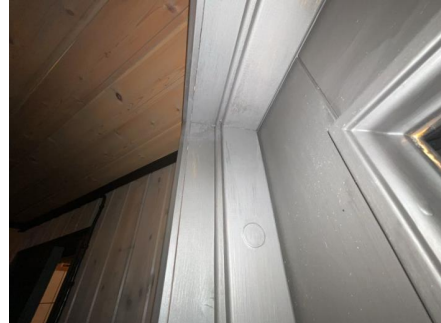
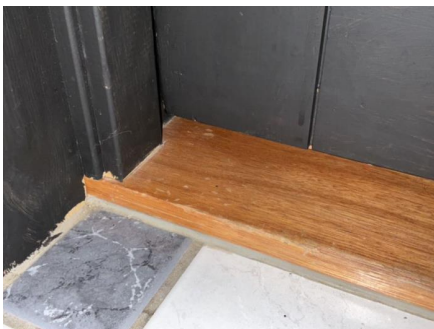
⚠ TG 2 Andre innvendige forhold

- Det er påvist andre avvik:

- Det må foretas tiltak for å lukke avviket.

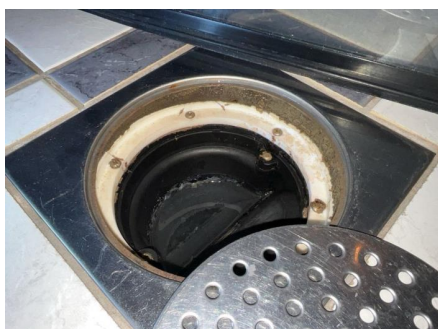
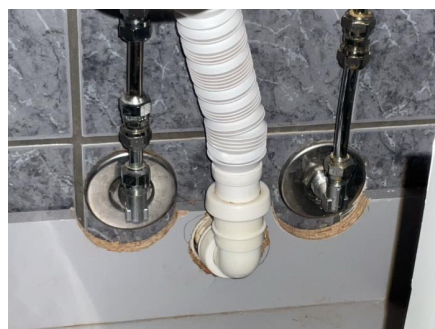
📌 TG 2 Sanitærutstyr og innredning

- Det er påvist andre avvik:

- Det må foretas tiltak for å lukke avviket.

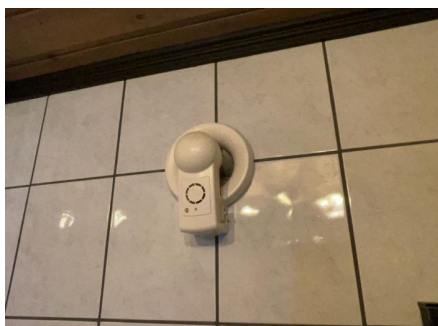
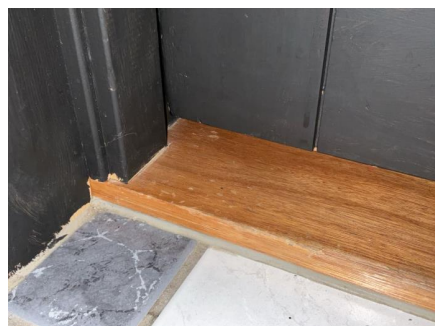
TG 0 Tilliggende konstruksjoner våtrom

Hulltaking er foretatt uten at det er påvist unormale forhold. Det er målt inne i veggen mellom våtrommet og entreen.

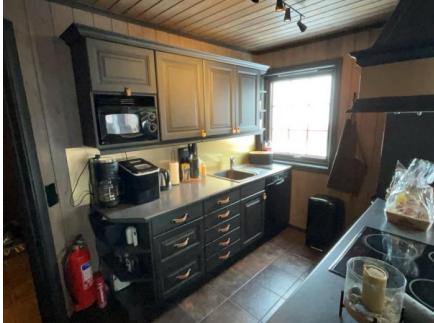
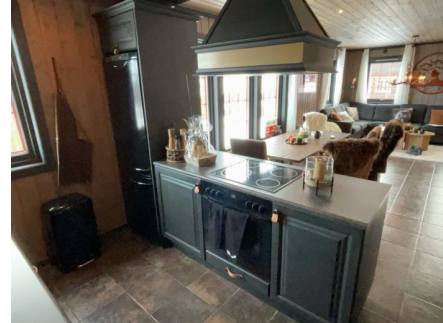
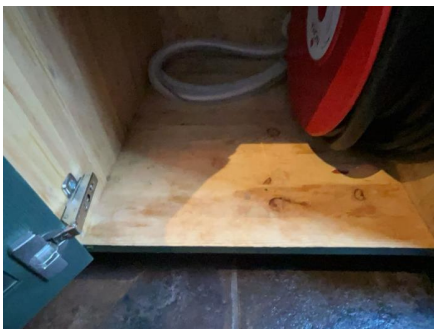
🔧 TG 2 Avtrekk

- Det er påvist andre avvik:

- Det må foretas tiltak for å lukke avviket.
