# LANDBRUKSTAKST

**Vestbygdvegen 70, 2930 BAGN**

Gnr 30: Bnr 21

Landbrukstakst Kamben gnr 30 bnr 21 Sør-Aurdal Kommune

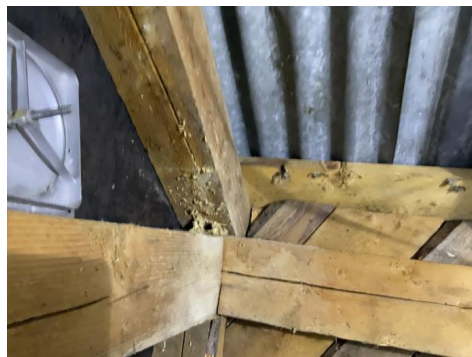
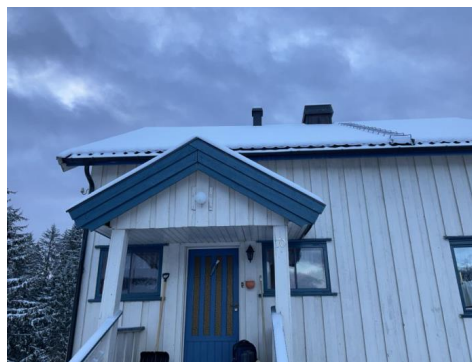
Noen spor etter fuktinnsig ved pipe. Tiltak vurderes.

Tak er delvis dekket av snø ved befaringen.

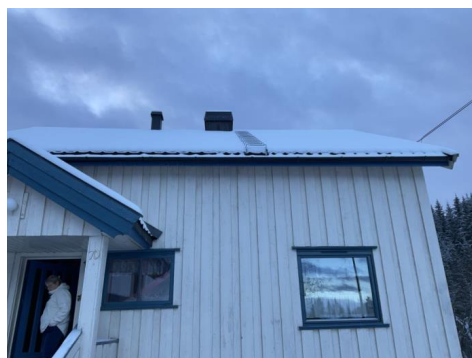
### ! TG 2 Nedløp og beslag

Takrenner av metall med lakkert overflate. Nedløp ført i rør ned langs vegg mot terreng-  
Det er stige på tak opp mot piper.

- Det bør lages system for bortledning av vann fra taknedløp ved grunnmur.

Selv om det ikke er krav til etablering av snøfangere bør dette vurderes som sikringstiltak renovering av takteking og takkonstruksjon. Det må da vurderes om konstruksjonen tåler en slik etablering. Manglende snøfangere kan føre til skade ved takras.

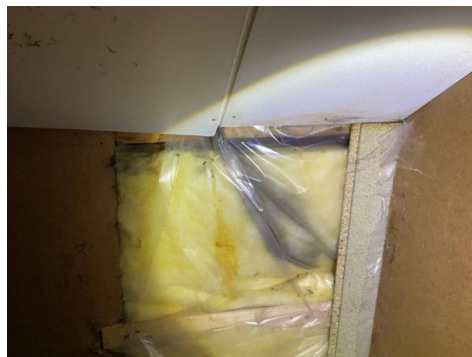
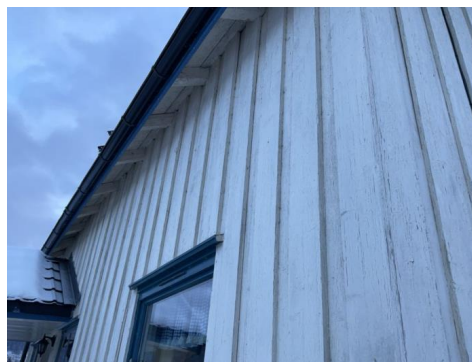
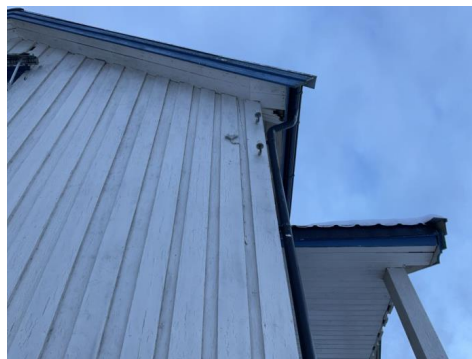
- Det er ingen lufting i konstruksjonen.
- Det er påvist fukt/råteskader i takkonstruksjonen.

Det er registrert fuktmerker/ rennemerker i kott som er vurdert å stamme fra kondensering i takkonstruksjon.

Fullverdi ventilering bør etableres. Endring av bruk/ oppvarming med eksisterende konstruksjon kan føre til at skader oppstår med blant annet kondensering. Tiltak må vurderes. Det vil være naturlig å se dette i sammenheng med tiltak taktekking.

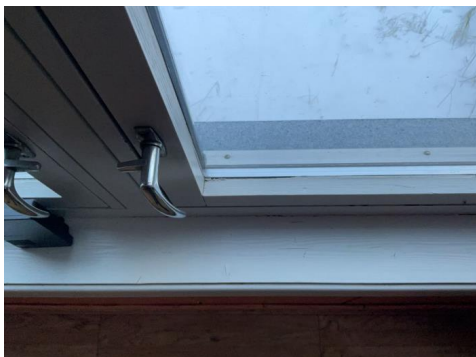
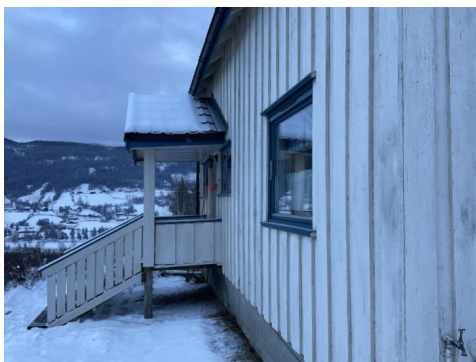
## ! TG 3 Vinduer - 2

Bygget har kjellervinduer med trekarmer, topphengsling med yttrevindu og varevindu 1 pluss 1 lags glass.

Dør bør byttes til isolert dør med utadslående hengsling. Kjellerdør må byttes.

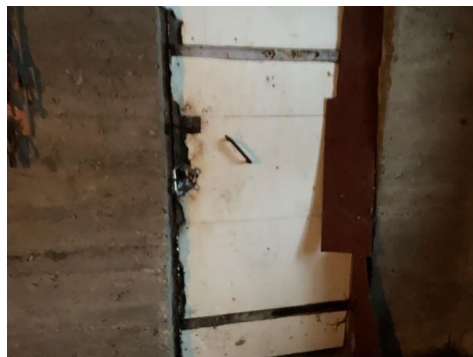
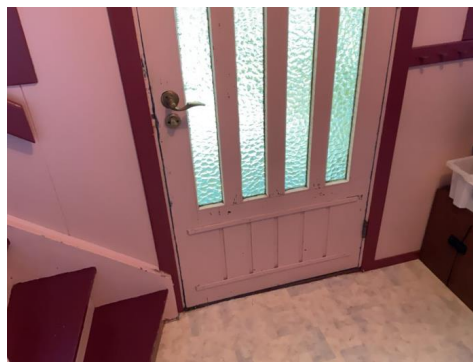
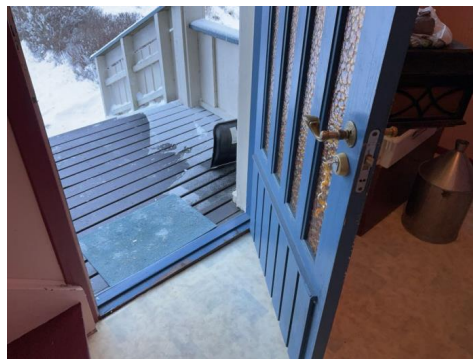
## ! TG 2 Balkonger, terrasser og rom under balkonger

Platting foran inngangsdør med tregulv/ konstruksjon. Rekkverk av stående bord med enkel topprekke.

- Rekkverkshøyde må endres for å tilfredsstille krav på byggemeldingstidspunktet.

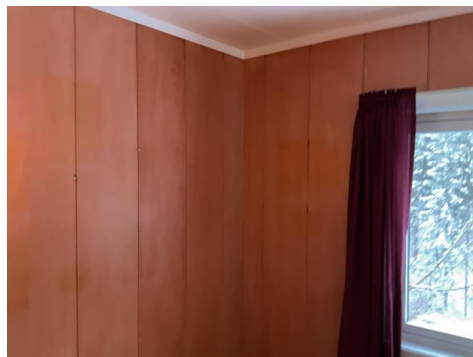
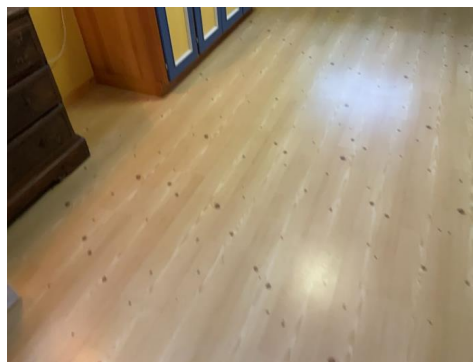
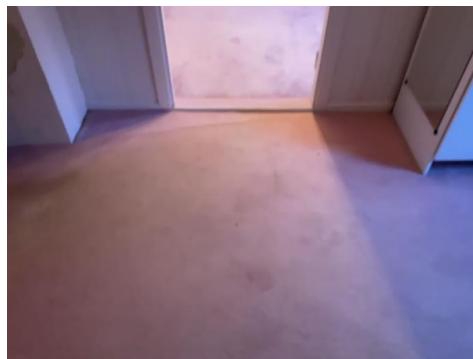
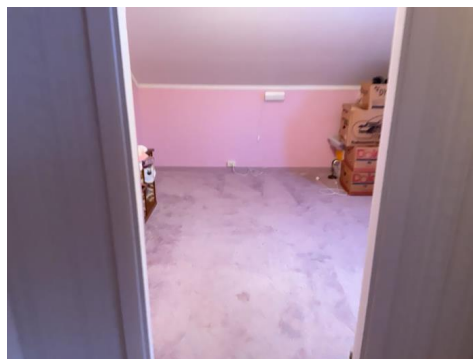
## ! TG 3 Etasjeskille/gulv mot grunn

- Målt høydeforskjell på over 30 mm gjennom hele rommet. Tilstandsgrad 3 gis med bakgrunn i standardens krav til godkjente måleavvik.

Målinger i stue viser høydeforskjell innad i rommet på 32 mm. Det kan være andre avvik som ikke er beskrevet, generelt er det registrert skjevheter/ høydeforskjeller på innvendige gulv.

Konsekvens av forholdte vil blant annet være at høydeforskjeller må hensyntas ved møblering.

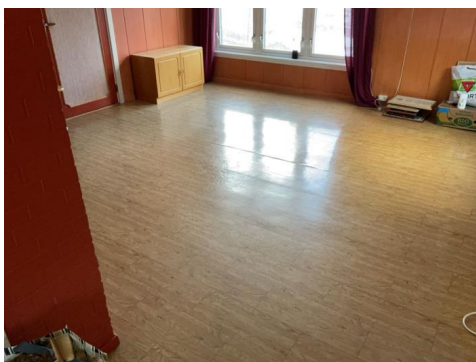
Kontrollpunkt for sjekk høydeforskjeller med planlaser

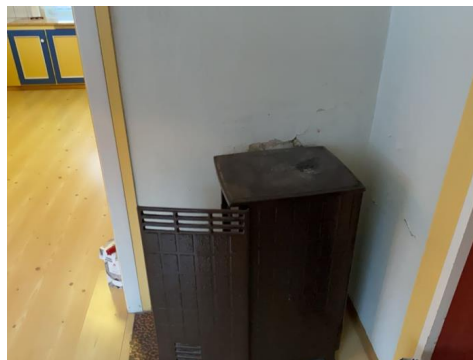
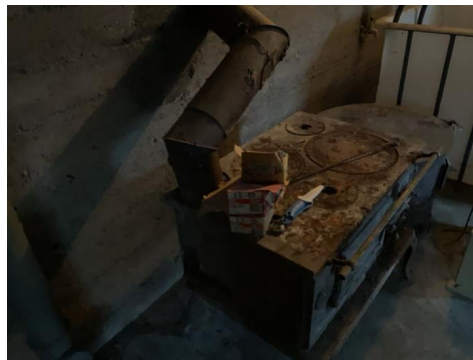
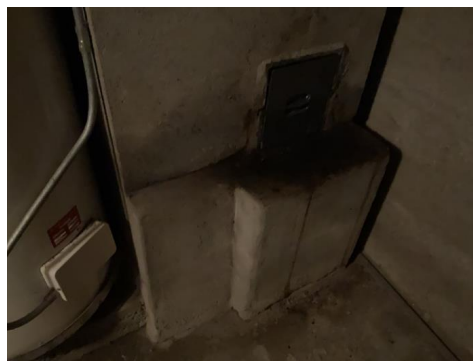
## ! TG 2 Rom Under Terreng

- Det er påvist indikasjoner på noe fuktgjennomtrenging inn i kjellermur. Det er registrert saltutslag/ misfarging i gulv/ bunn av vegger.

Hulltaking ikke foretatt grunnet betong i vegger og gulv. Rom i kjeller er ikke egnet for innredning da fuktopptrekk og innsig vil forekomme med benyttet byggemåte.

- Det påviste fuktnivå gir grunn til å overvåke konstruksjonen jevnlig for å se utvikling over tid, og eventuelt foreta tiltak for å unngå fuktskader.

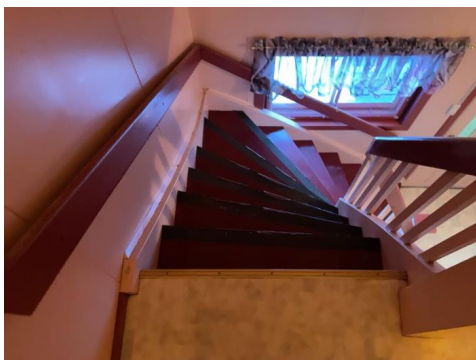
## Innvendige trapper - 2

Fra hovedetasje til kjeller er det enkel trapp av treverk.

- Åpninger er såpass store at det ut ifra sikkerhetsmessige forhold anbefales å lage mindre åpninger.
- Rekkverk må monteres for å lukke avviket.

Tiltak med forbedringer av trapp må vurderes for å sikre sikker bruk.

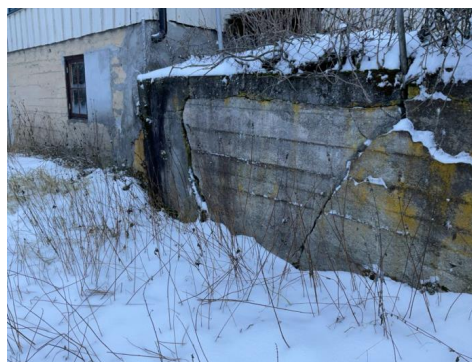
- Det er påvist større sprekker og/eller skjevheter i muren.

Det er registrert betydelige skjevheter og sprekkeformasjoner i forstøtningsmuren. Bevegelse i grunn og jordtrykk har påvirket muren over tid.

Tiltak må gjennomføres for å forebygge sammenbrudd. Utsifting vurderes som mulig løsning. Høyde mur over terreng tilsier at rekkverk eller annen beskyttelse mot fall ut for mur er påkrevd

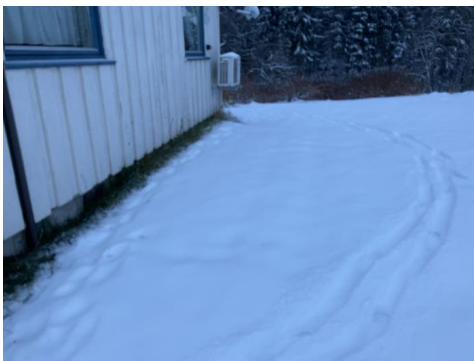
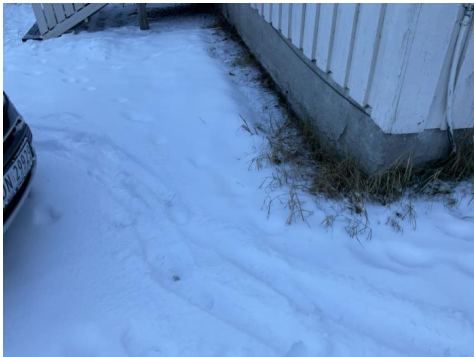
## ⚠ TG 2 Utvendige vann- og avløpsledninger

Avløpsrør utvendig av ukjent type, ut fra alder er det vurdert at dette er støpejernsrør. Vannrør fra privat brønn av plast.
