## ED37934 - 2023 Offroad

Km.stand	35 962	Bruktimportert	Nei	Reg.reim skiftet, dato	
Ant. nøkler	0	Antirustgaranti	Ja	Reg.reim skiftet, km	0
Drivstoff		Heftelser	Nei	Siste service, dato	
Farge	Blå	Koll.puter utkoblet	Nei	Siste service, km	
Egenvekt	1750	Medfølger sommerdekk	Ja	PKK utført	
Effekt	204	Medfølger vinterdekk	Vet ikke	Servicehefte/servicer fulgt	Ja / Vet ikke
Chassisnr.	LGXCE4CBXN2090968	Tilhengerfeste	Nei	Vognmappe m/instruksjonsbok	Ja
Første reg.	27.03.2023	Er prøvekjørt	Ja	Utskrift dato	24.09.2024

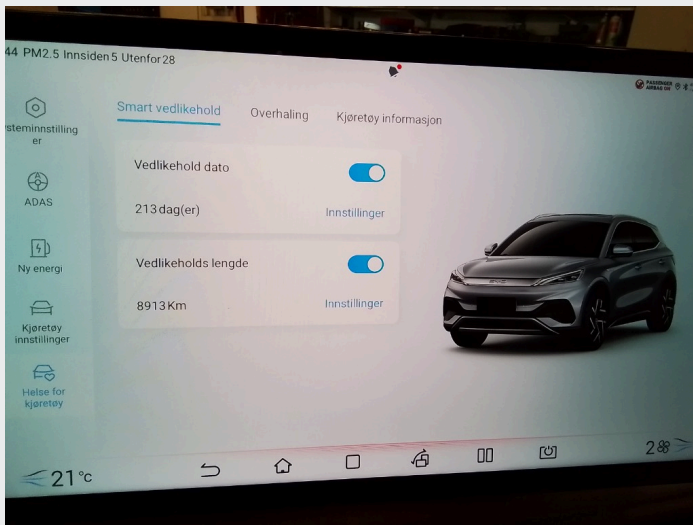
5.11 Motor - Service - Ikke tatt service enda

5.11 Ikke tatt service enda

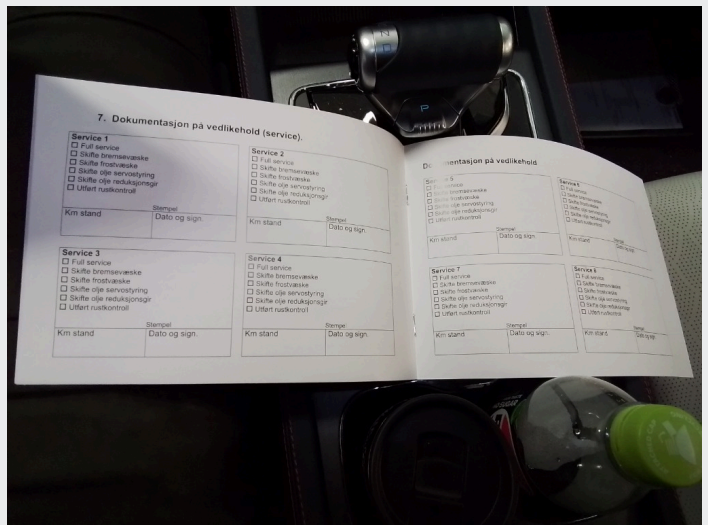
5.11 Ikke tatt service enda

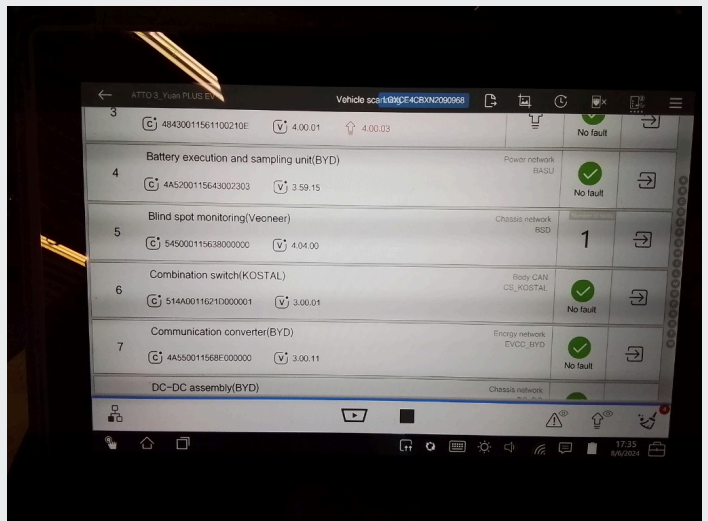
5.1 Motor - Avlesning av feilkoder - Feilkoder finnes

5.1 Feilkoder finnes

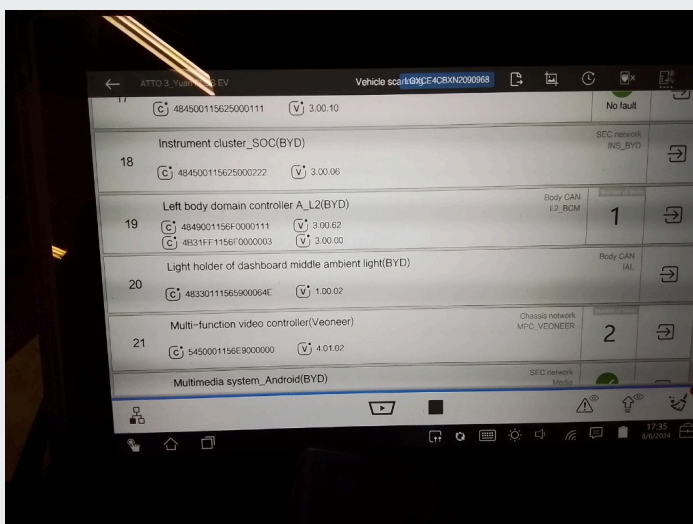
5.1 Feilkoder finnes

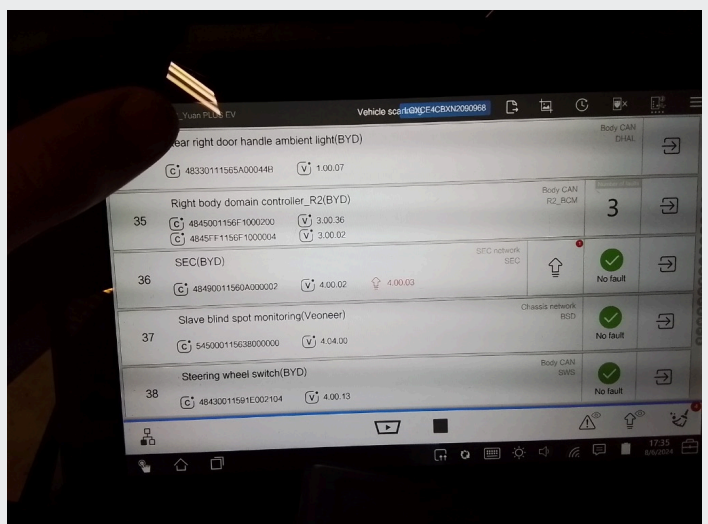
5.1 Feilkoder finnes

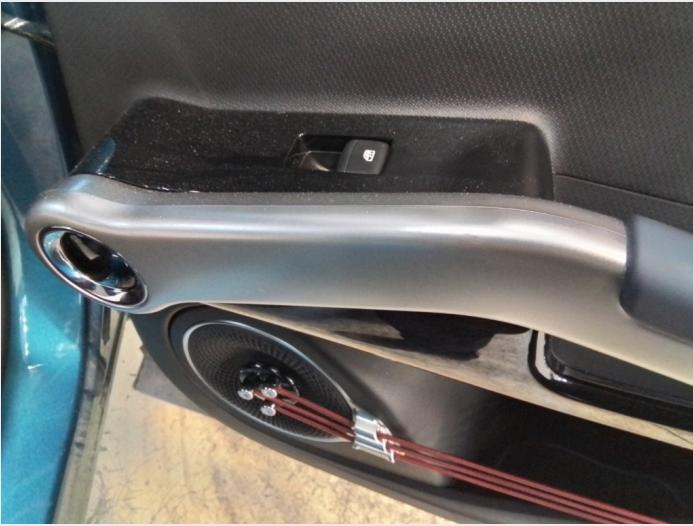
4.4 Interiør og instrumenter - Dørtrekk - Riper i dørtrekk høyre bakhjør

4.4 Riper i dørtrekk høyre bakdør

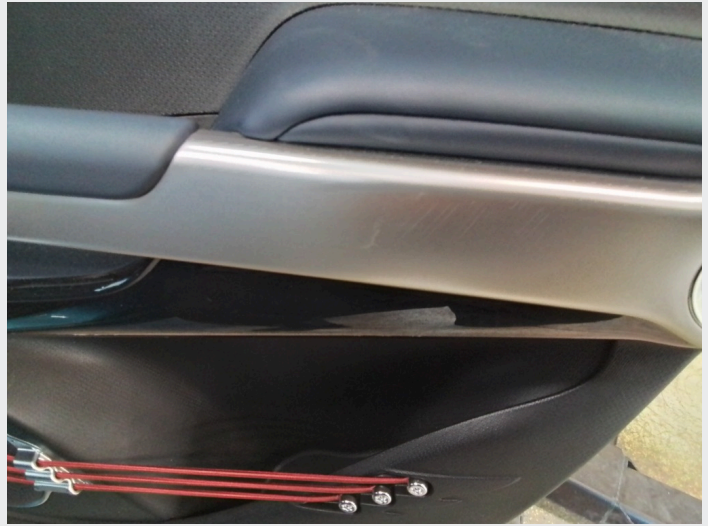
4.4 Riper i dørtrekk høyre bakdør
