Tilstandsrapport

Boligbygg med flere boenheter
-

Solveien 14A, 8450 STOKMARKNES
-

Befaringsdato: 16.01.2025

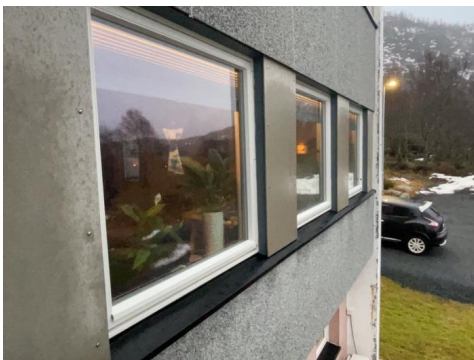
Trevinduer med isolerglass.
Vinduer i stue (fasade mot sørøst) er fornyet - øvrige vinduer skal fornyes i følge eier.
Ansvar for vedlikehold tilligger borettslaget.

Vinduer som er fornyet.

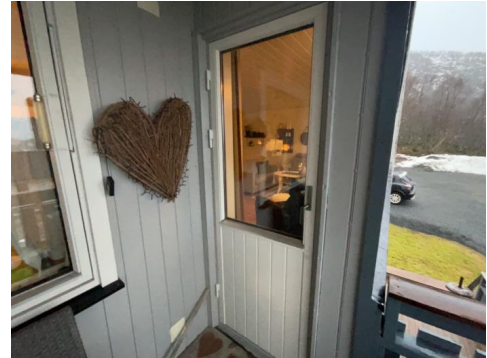
Verandadør med utførelse i tre - med isolerglass.
Trolig fra byggeår.

Verandadør.

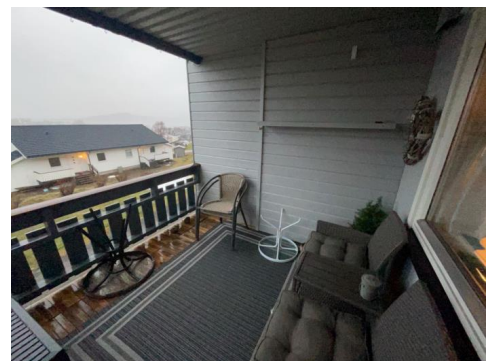
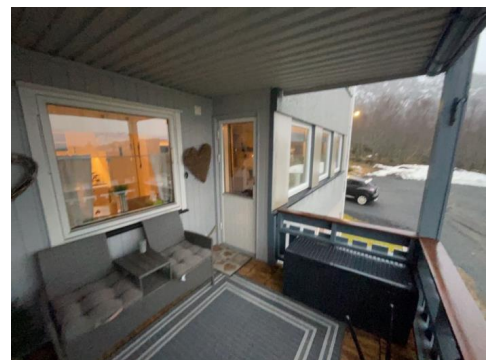
Rekkverkshøyde: 86 cm.

Utsnitt av overbygget veranda.

- Det er ikke krav om utbedring av rekkverkshøyde opp til dagens forskriftskrav.

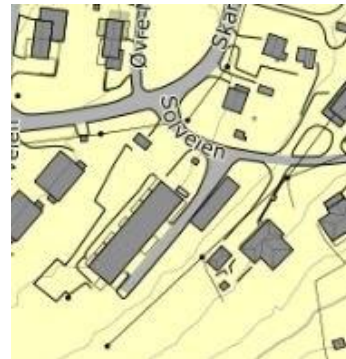
Det er ikke foretatt radonmålinger og bygget er heller ikke utført med radonsperre.

NGU-kart.
Aktsehetsgrad: fra lav til moderat.

- Det bør gjennomføres radonmålinger.

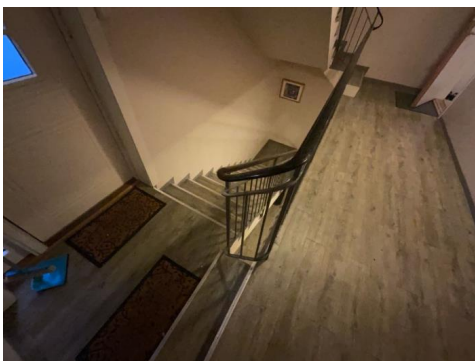
Utsnitt av trapp.

- Det er ikke krav om utbedring av rekkverkshøyder opp til dagens krav.
- Håndløper bør monteres, men det var ikke krav på byggetidspunktet.

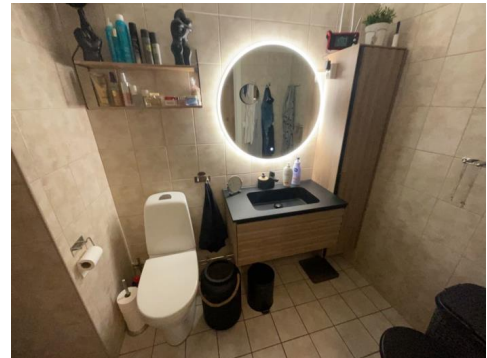
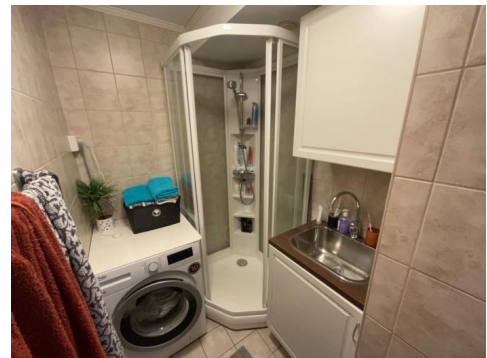
- ingen nivåforskjell fra gulv ved dusjkabinett til gulv ved dør - flatt gulv - intet fall.
- nivåforskjell fra gulv til overkant dørterskel: 23 mm.

Sluk ikke inspisert grunnet problematisk tilkomst på grunn av plassering av vaskemaskin, dusjkabinett og innredning.

Rommet har fått tilstandsgrad TG3 på grunn av at det er bygget etter byggeforskrift før 1997 - dette er ikke ensbetydende med at badet ikke kan brukes, men tilstanden bør overvåkes for å unngå fuktskader.

Utsnitt av bad/vaskerom.

Kostnadsestimat: 50 000 - 100 000

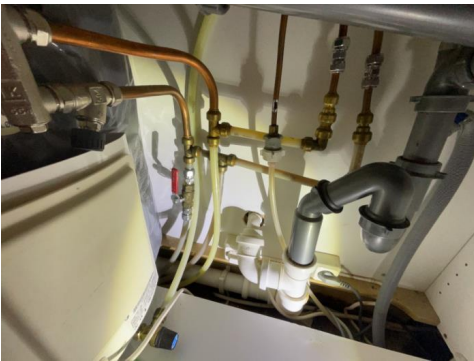
Løs tilkobling - Tilkoblet med stikk.

Varmtvannstank - til venstre.
