SKODA SUPERB 190 HK AUTOMAT 4X4
TESTDATO: 19.08.2024
KODE: 1483492

LJ74446	84 947 KM	01.02.2019 Førstegang registrert	Diesel
----------------	------------------	--	---------------

NBF Tilstandsrapport er utarbeidet av Norges Bilbransjeforbund og Forbrukerrådet.

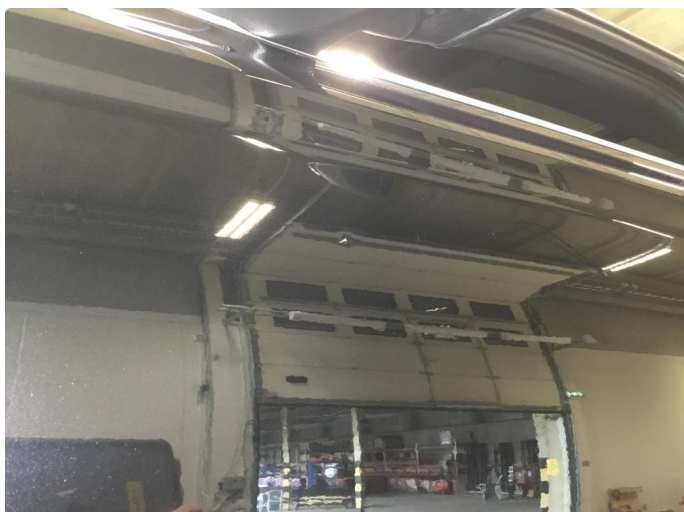
1.1 Bulk med lakkskade Venstre dør foran

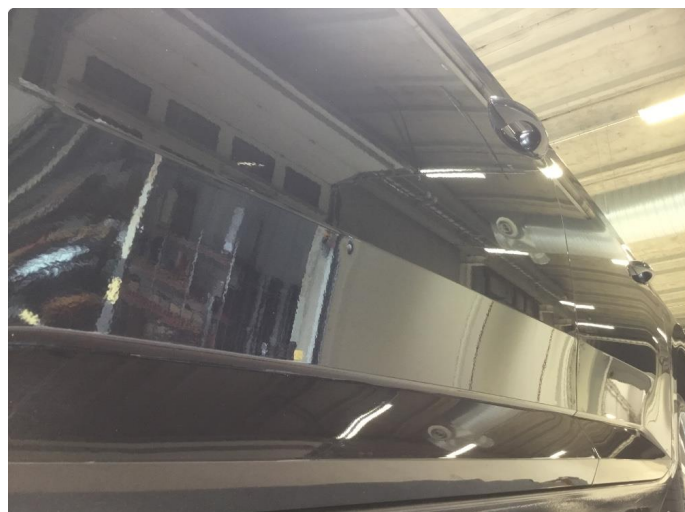
1.1 Bulk med lakkskade Venstre dør foran

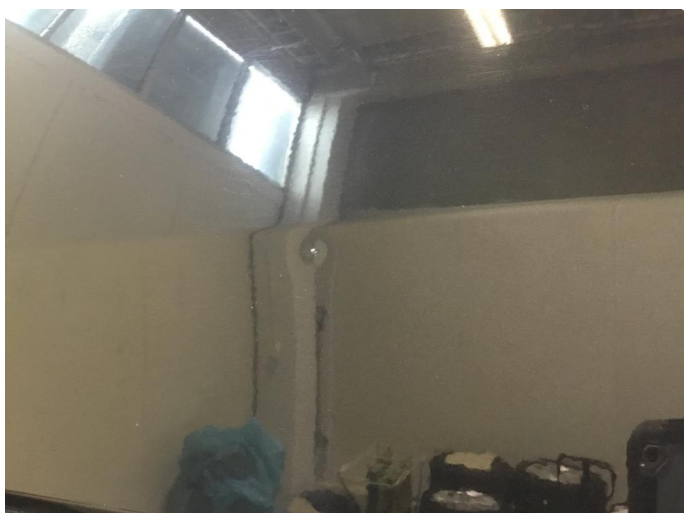
1.1 Bulk med lakkskade Venstre dør foran

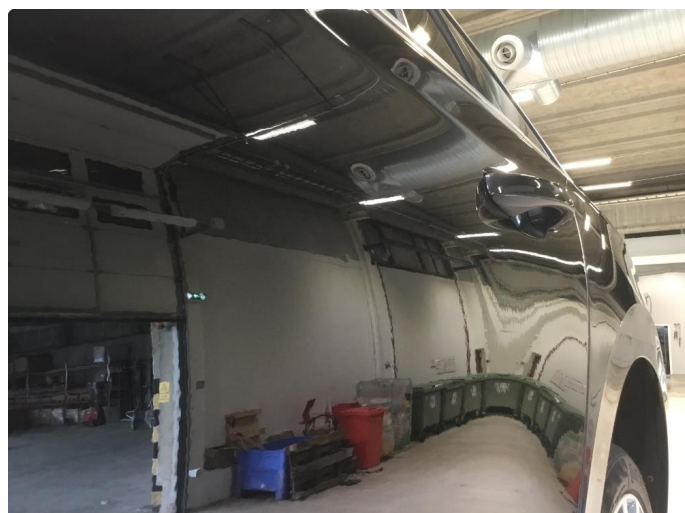
1.2 Liten bulk venstre dør bak

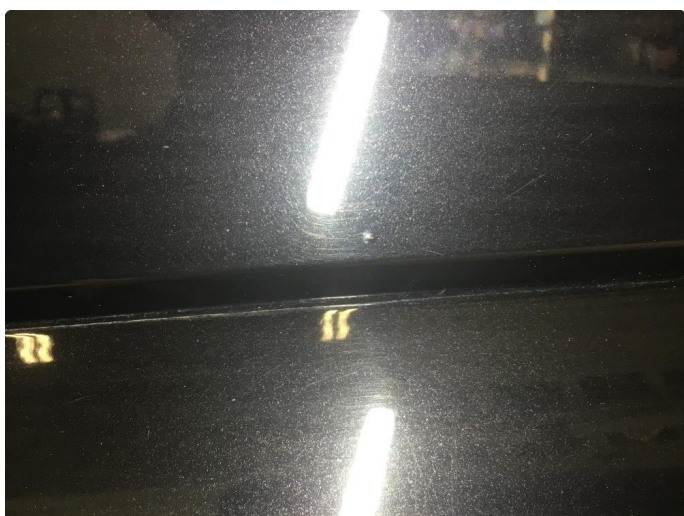
1.3 Venstre bak - lakklære

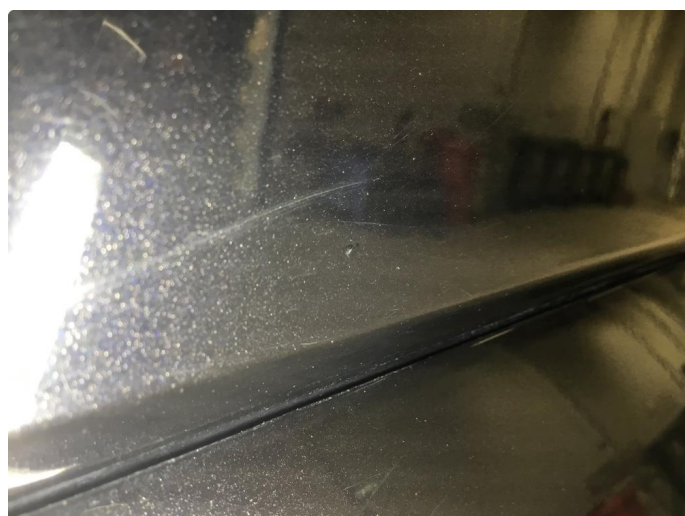
1.3 Venstre bak - lakklære

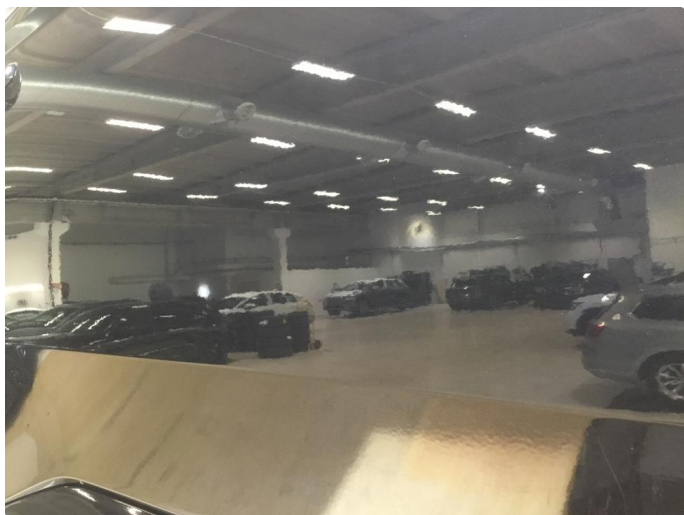
1.4 Høyre dør bak bulk med lakkskade

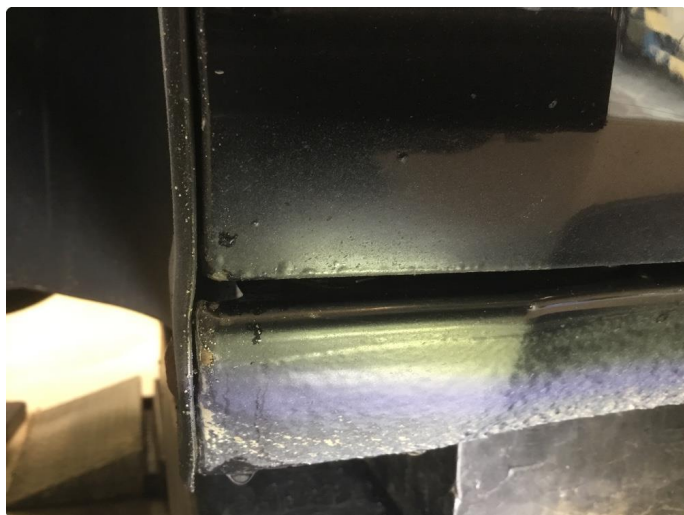
1.5 Venstre forskjerm - små rustblærer

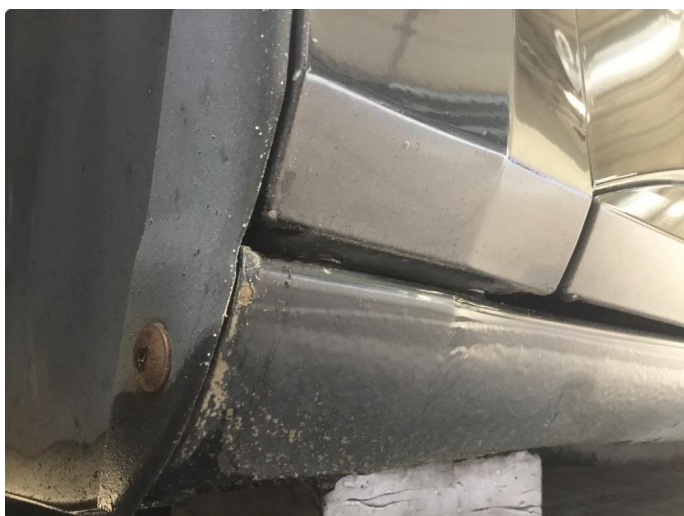
1.5 Venstre forskjerm - små rustblærer

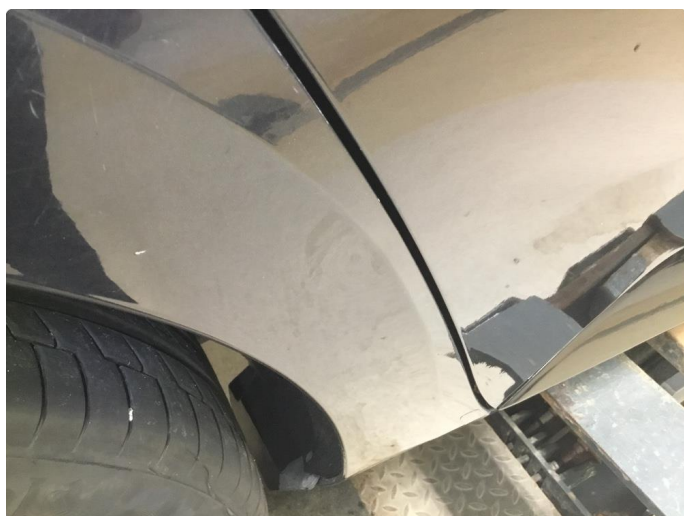
1.6 Høyre bakskjerm - rust og bulk

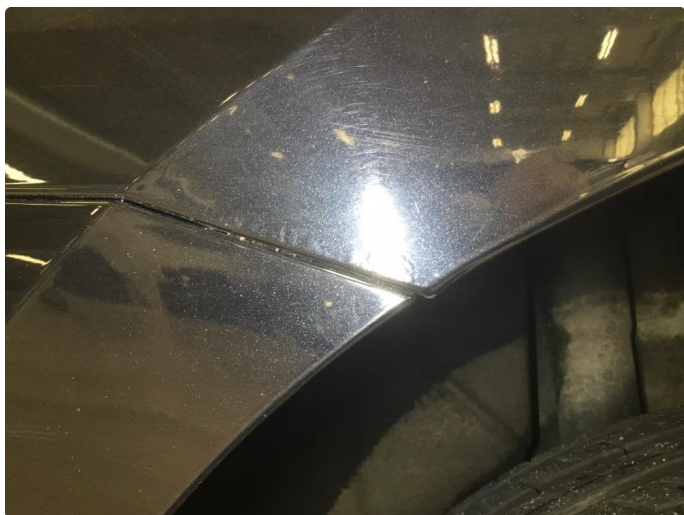
1.6 Høyre bakskjerm - rust og bulk

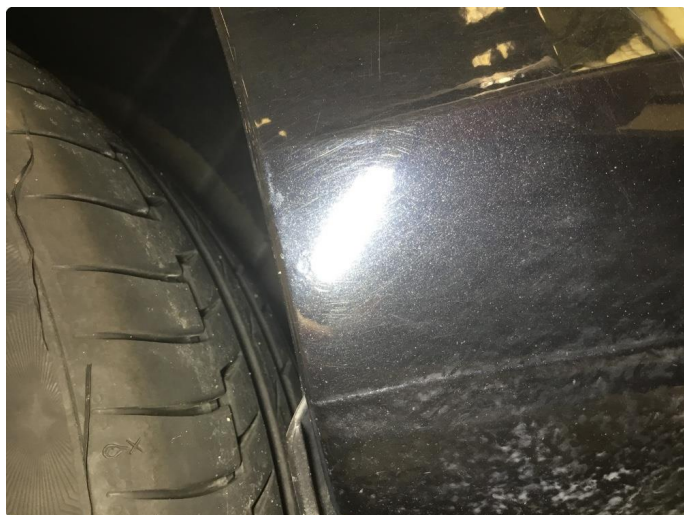
1.6 Høyre bakskjerm - rust og bulk

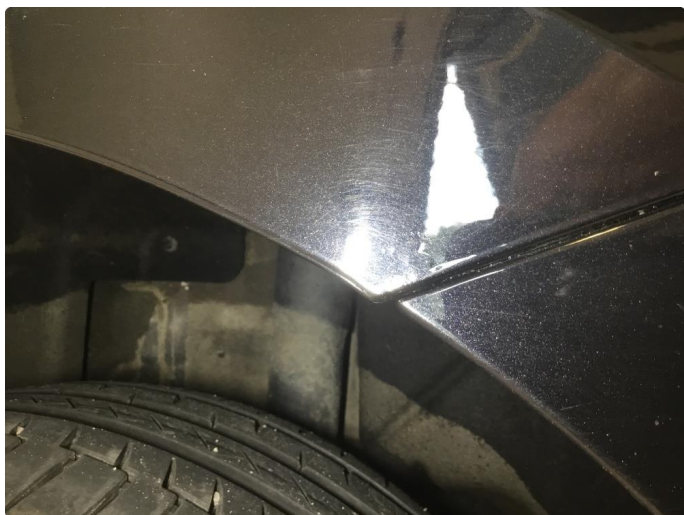
1.7 Venstre bakskjerm - rust

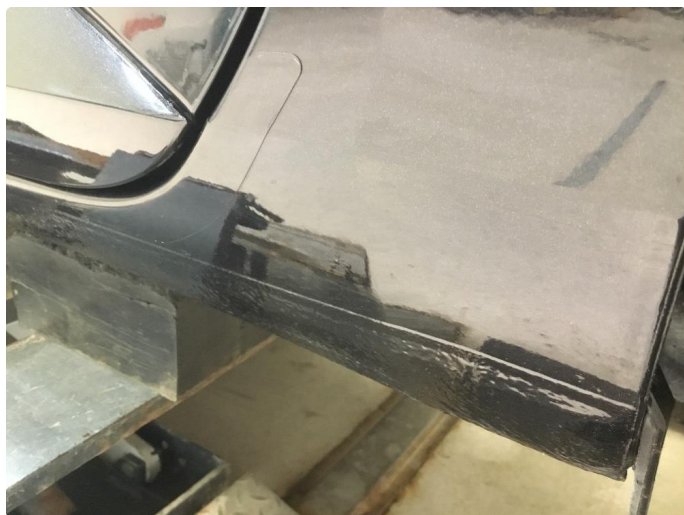
1.7 Venstre bakskjerm - rust

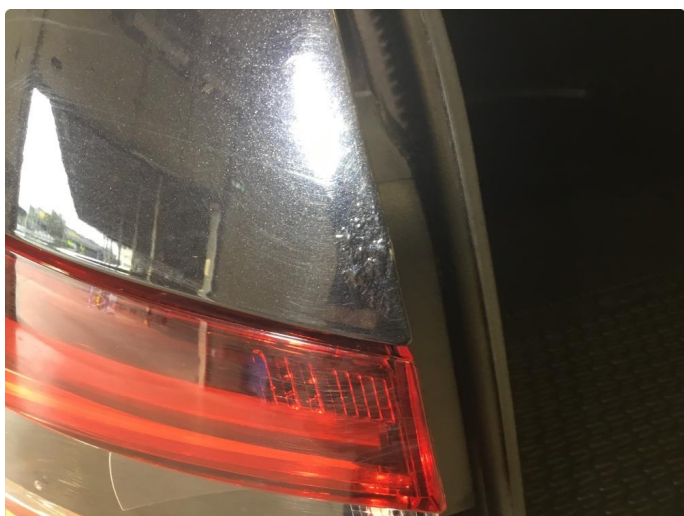
1.7 Venstre bakskjerm - rust

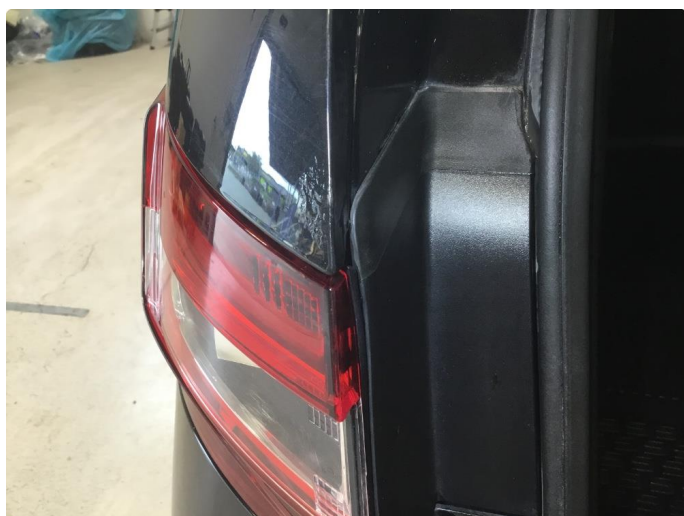
1.7 Venstre bakskjerm - rust

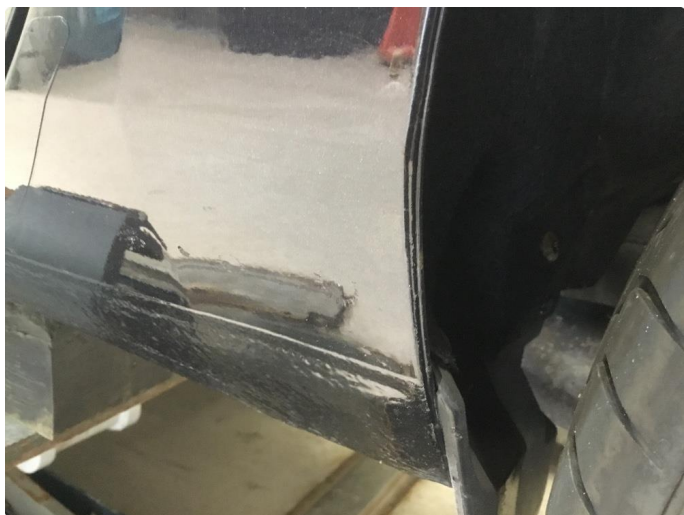
1.7 Venstre bakskjerm - rust

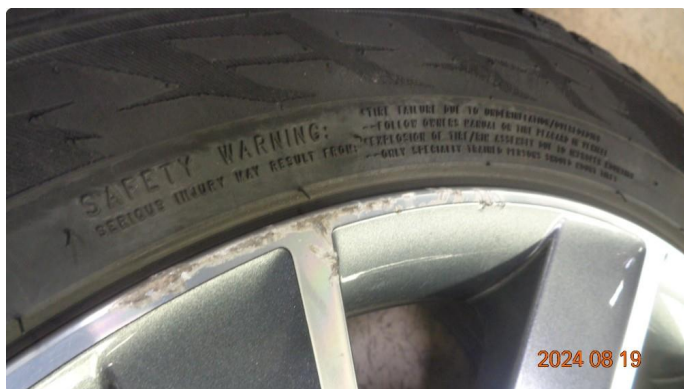
1.8 Kantkjørte vinterfelger

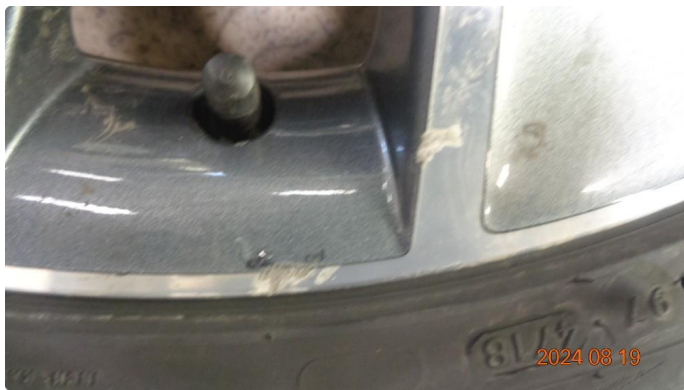
1.8 Kantkjørte vinterfelger

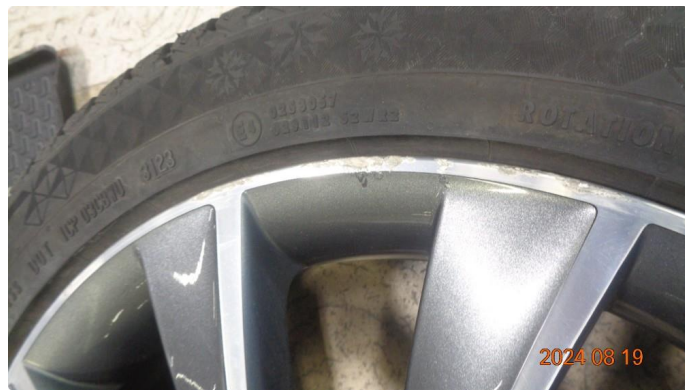
1.8 Kantkjørte vinterfelger

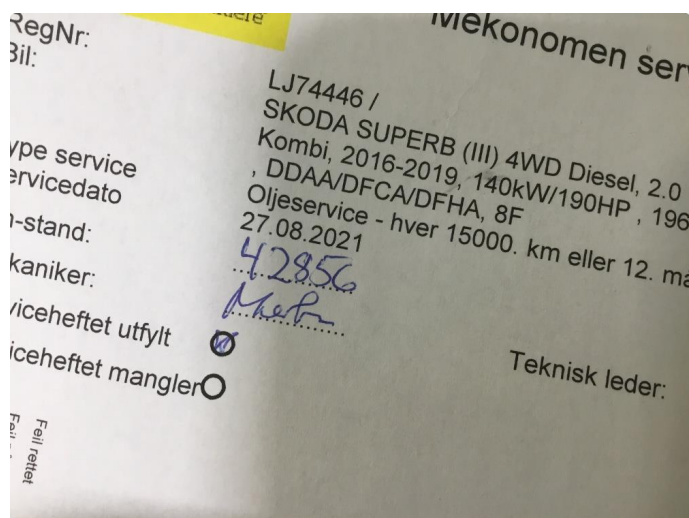
2.1 Overkjørt første service dog alle andre er korrekt - ok

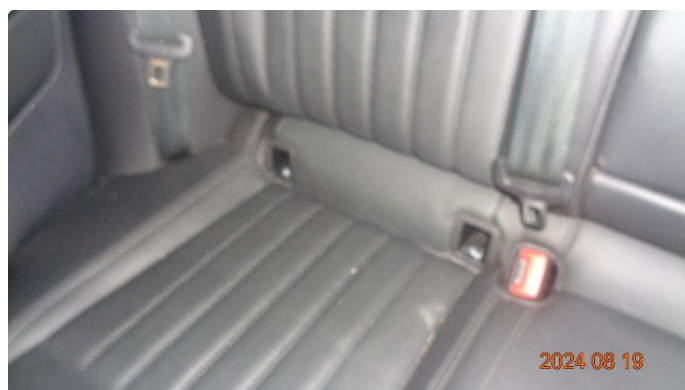
3.1 Mangler 2stk. hetter til ISOFIX baksete
