Tilstandsrapport

Enebolig

Nyhavnvegen 3, 4250 KOPERVIK

Befaringsdato: 18.12.2024

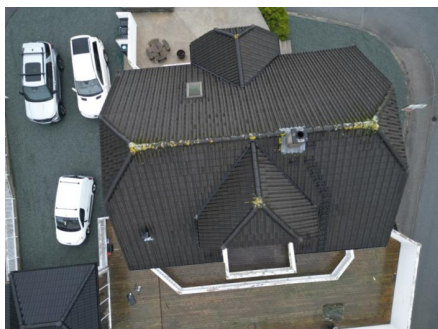
Nedløp og beslag

Takrenner og nedløp i plast.

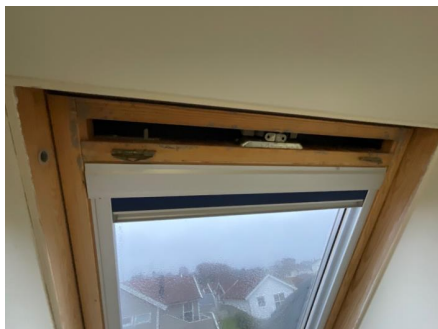
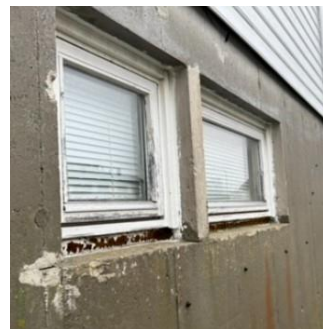
Manglede innpussing kan medføre inntrenging av vann i kjellerrom.

To kjellervindu mangler innpussing.

- Det må påregnes noe vedlikehold og at enkelte vinduer må skiftes ut.

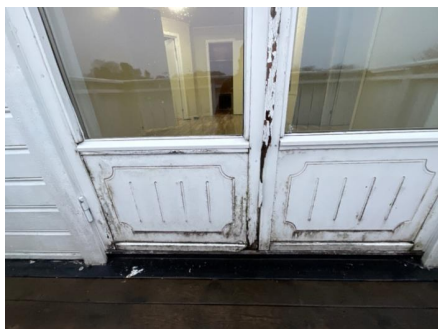
- Karmene i dører er værslitte utvendig og det er sprekker i treverket.

Balkongdør på loft har råteskade.

- Det må påregnes noe vedlikehold og at enkelte dører må skiftes ut.

Kostnadsestimat: 10 000 - 50 000

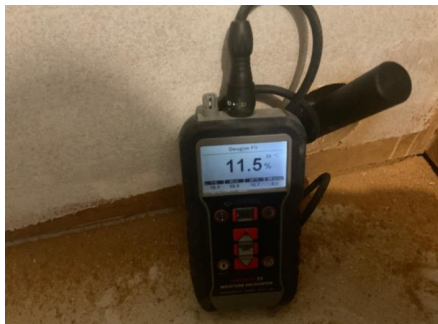
Hulltaking er foretatt og det er påvist avvik i konstruksjonen. Hulltaking er foretatt ved/i Bod. Fuktkvotemåling (vekt%) i konstruksjonen ble målt til 19,4% mot vest og 11,1 mot øst.

Måling bod 11,5%

-Målte fukt verdier mellom 16 og 20 vekt% gis TG 2, da dette anses som fuktig treverk som kan gi skader.
Overvåk tilstanden jevnlig.

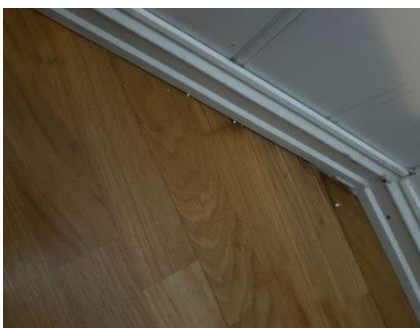
I stuen ble det registrert fuktmerke i parketten, det ble boret hul i vegg og målt 19,2% fukt i bunnsvill, utvendig er det ingen åpenbare plasser med fuktinnsig, men det kan være mulig i overgangen mellom vindu og grunnmur.

Måling i vegg stue 19,4%

Fuktmerke i parkett stue.

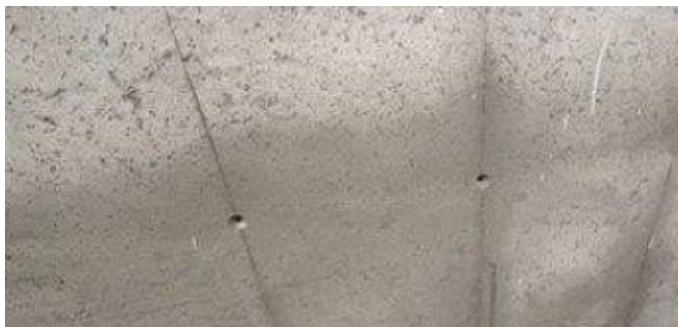
Det mangler grunnmurslist i toppen av grunnmurspappen. Dette kan føre til av vann renner ned mellom grunnmur og grunnmursplast og øker fuktbelastningen nederst på vegger under terreng.

Dette kan føre til av vann renner inn i grunnmuren.
