PEUGEOT 508 116 HK AUTOMAT FORHJULSDRIFT
TESTDATO: 16.12.2024
KODE: 1496151

DP28465	208 409 KM	28.06.2013 Førstegang registrert	Diesel
----------------	-------------------	--	---------------

NBF Tilstandsrapport er utarbeidet av Norges Bilbransjeforbund og Forbrukerrådet.

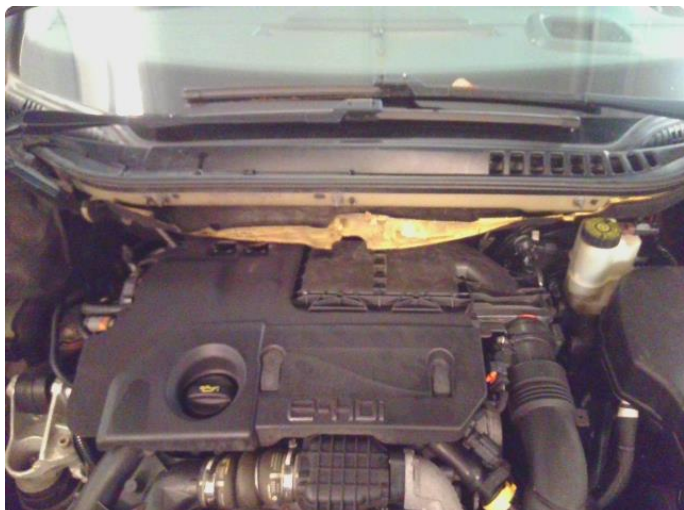
2.3 Støymatte/deksel løst

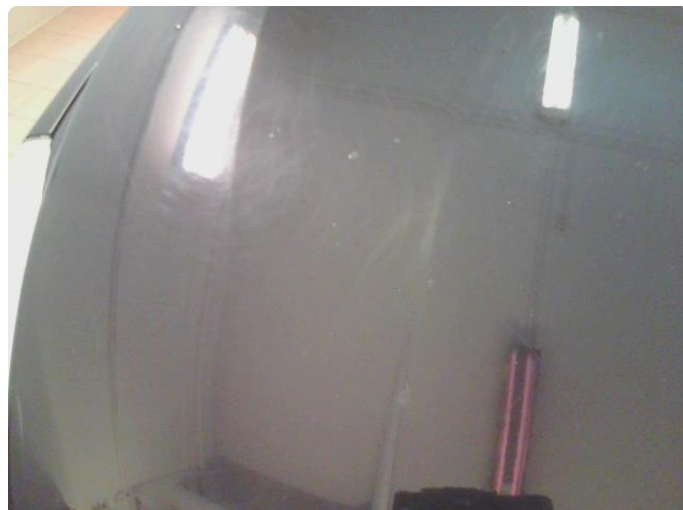
2.4 Ripe(r)

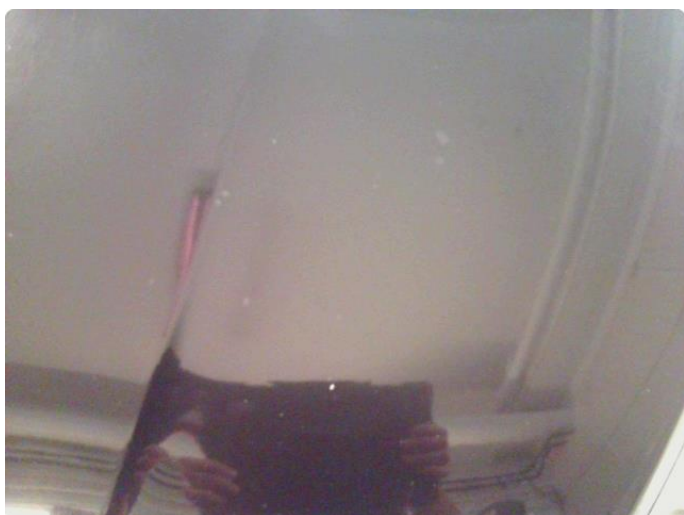
2.4 Ripe(r)

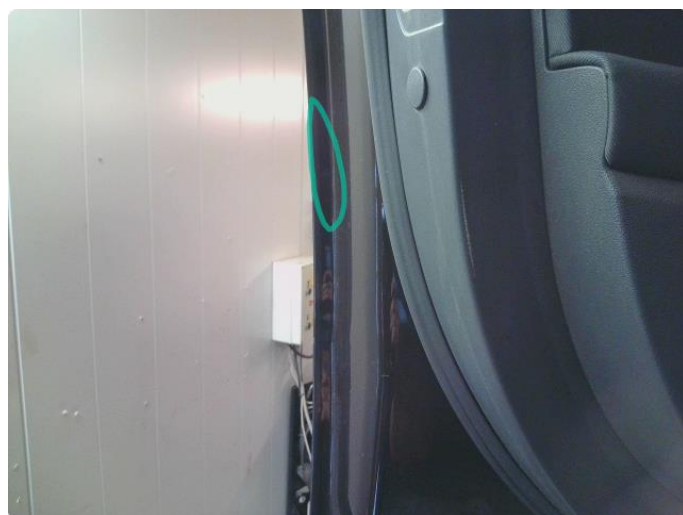
2.5 Rust i fals

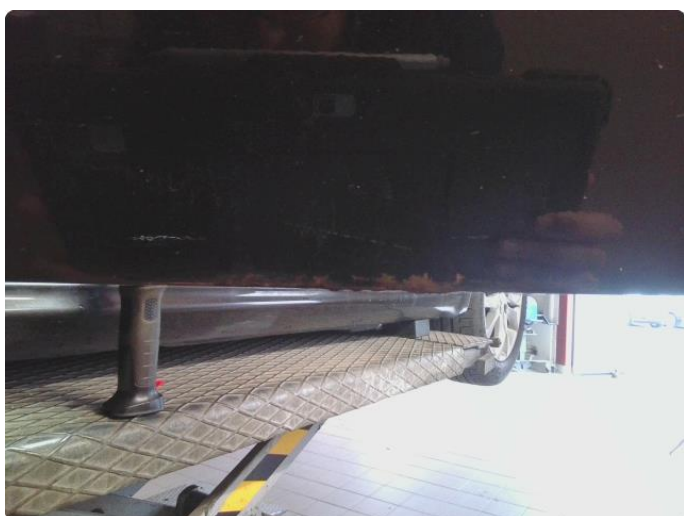
2.5 Rust i fals

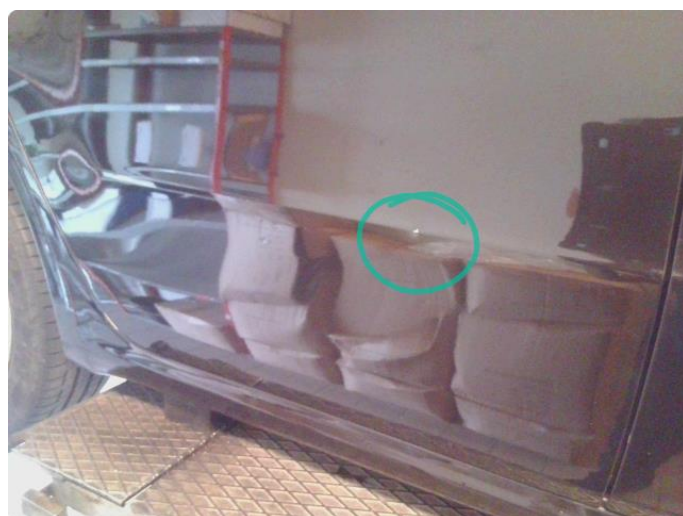
2.6 Bulk med lakkskade

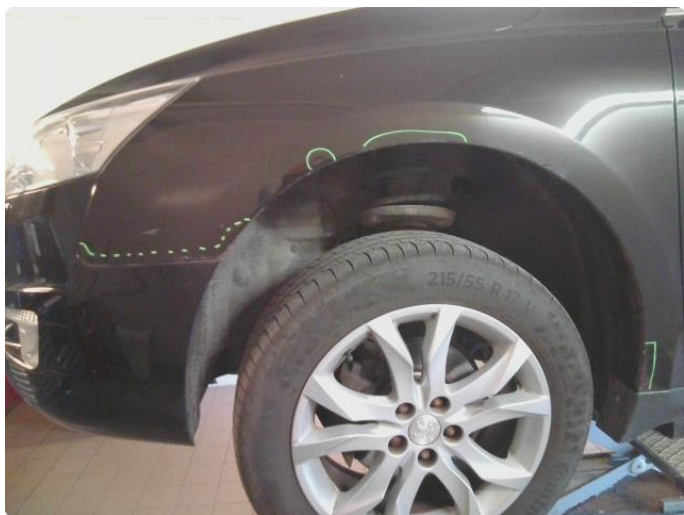
2.7 Rust

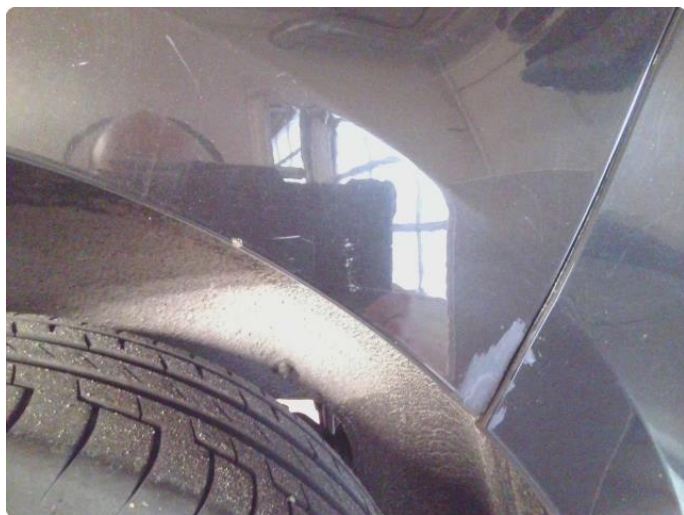
2.8 Rust

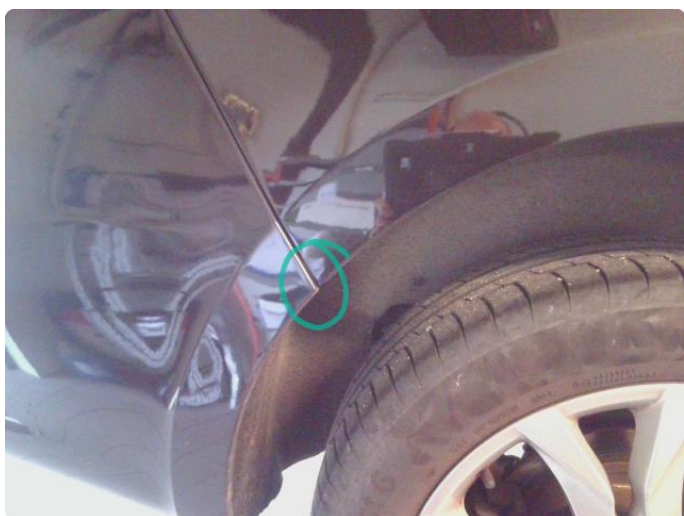
2.9 Rust

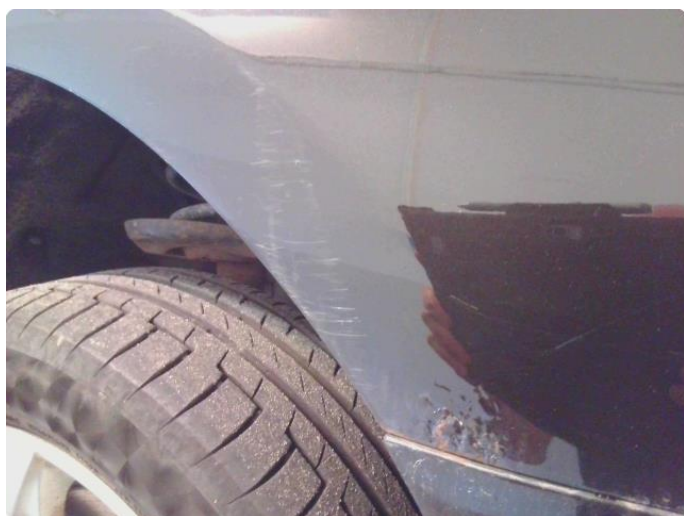
2.10 Rust

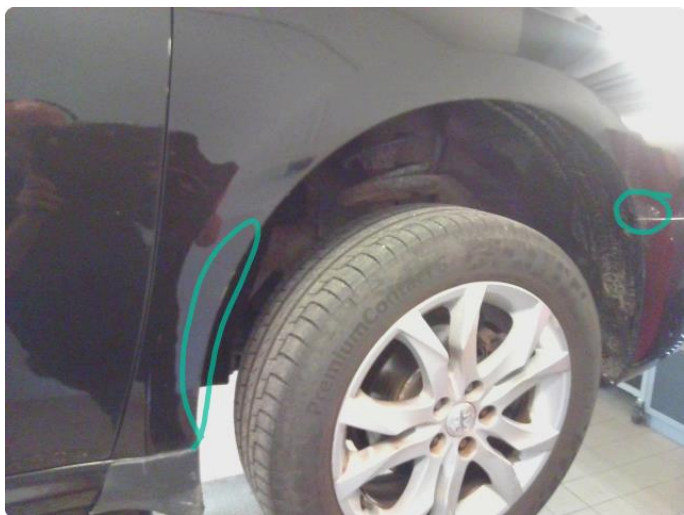
2.10 Rust

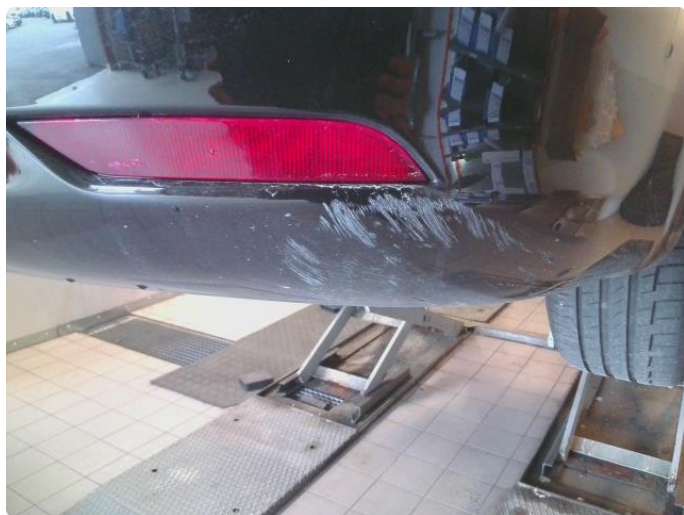
2.11 Ripe(r) ned til grunning

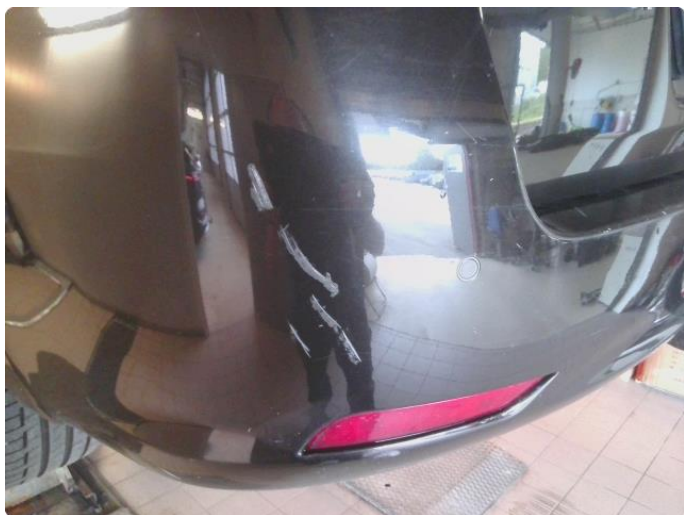
2.11 Ripe(r) ned til grunning

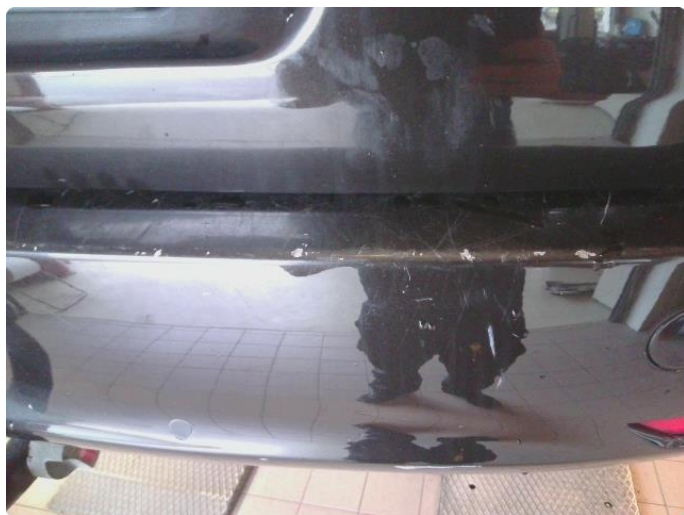
2.11 Ripe(r) ned til grunning

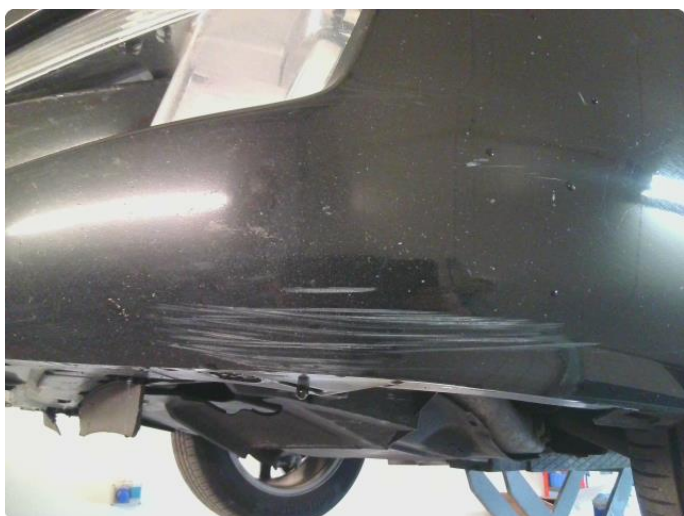
2.12 Ripe(r)

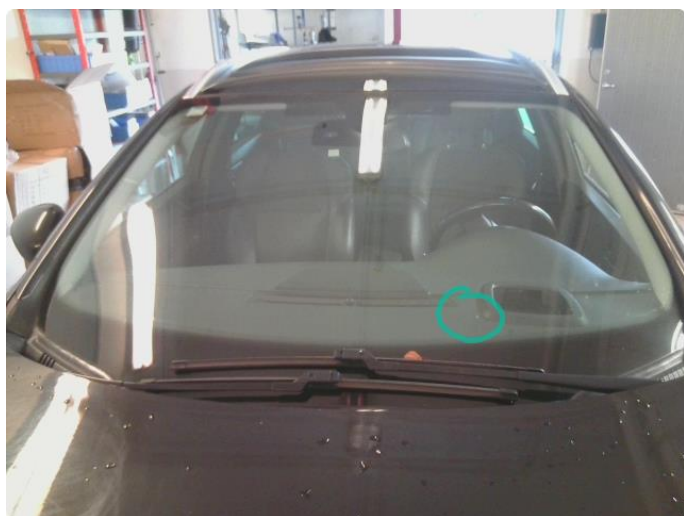
2.13 Steinsprut

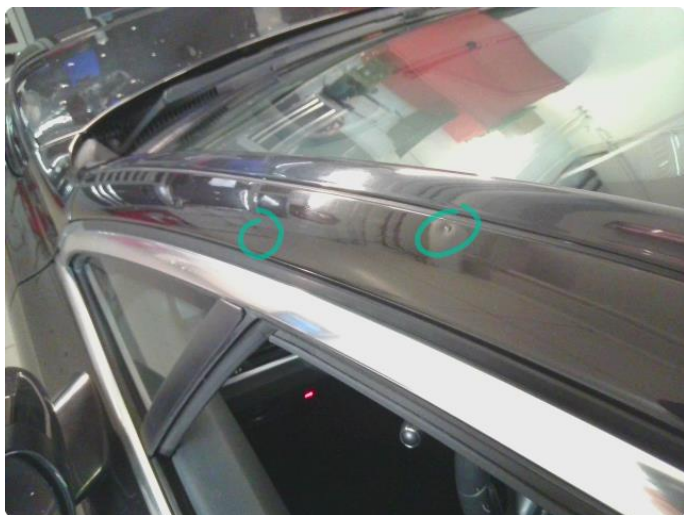
2.16 Bulk

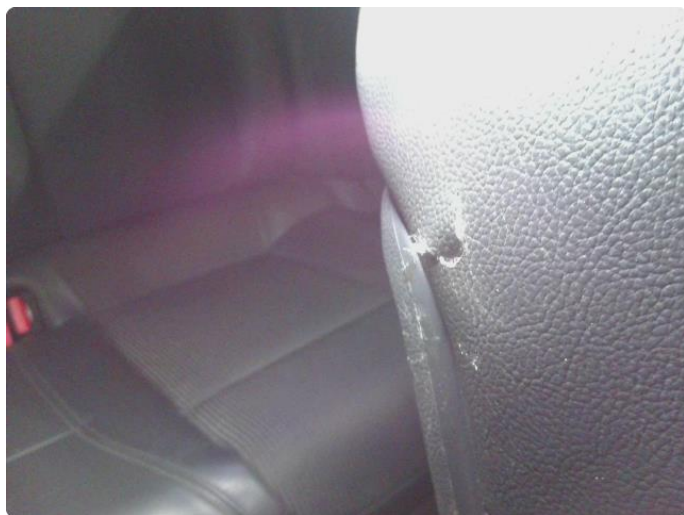
3.1 Skade på setetrekk
