NAF Bruktbiltest

Testdato
30.12.2024

| Modell | Model 3 | Motoreffekt | 158 kW |
| Registreringsnr. | ED83832 | Drivstofftype | Elektrisk |

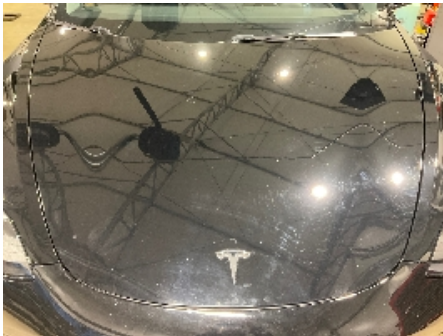
**1. Lakk / karosseri utvendig**

| Ref.Id | Repareres | Resultat | Beskrivelse |
|---|---|--|--|
| 86.2 | Lakk / karosseri utvendig | Lakkriper: | Venstre bakdør |
| 86.3 | | Skadet: | Støtfanger foran |
| 86.11 | | Steinsprut/lakksår | Venstre forskjerm, Støtfanger foran, Panser |
| 86.12 | | Mangelfull kvalitet på replakkering: | Høyre bakskjerm, Høyre bakdør |
| 86.13 | | Lakkslipp/flassing | Venstre bakdør |

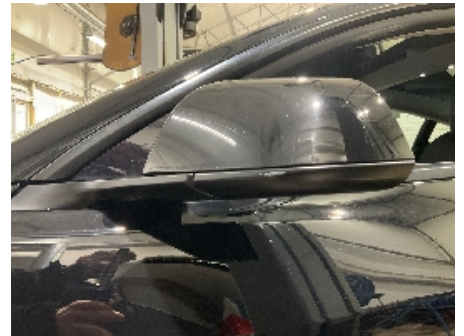
**3. Utvendig speil**

| Ref.Id | Repareres | Resultat | Beskrivelse |
|---|---|--|--|
| 87.9 | Utvendig speil | Ripe i speilhus: | Venstre |

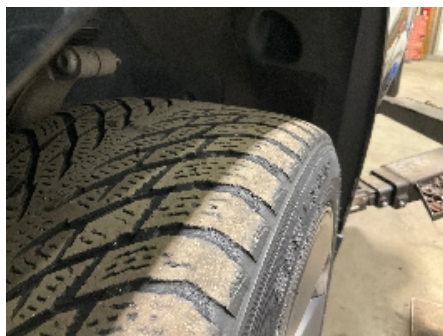
**8. Dekk**

| Ref.Id | Repareres | Resultat | Beskrivelse |
|---|---|--|--|
| 65.11 | Dekk | Dekk er skjevlitt: | Venstre foran, Høyre foran |

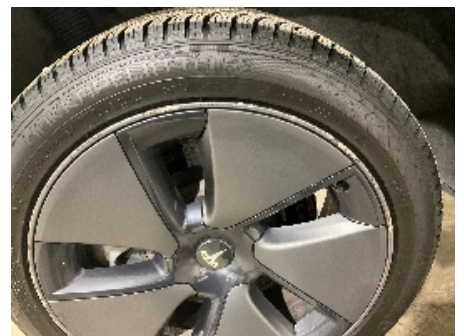
**9. Felg**

| Ref.Id | Repareres | Resultat | Beskrivelse |
|---|---|--|--|
| 66.8 | Felg | Vesentlig ripe / hakk inn til grunnmaterialet: | Venstre bak, Høyre foran, Høyre bak |

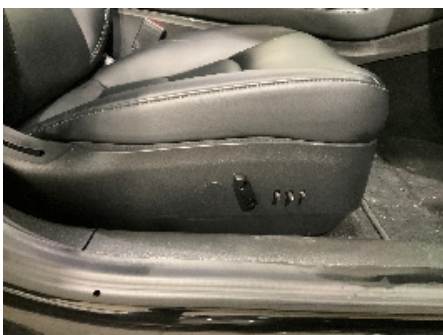
**10. Seter**

| Ref.Id | Repareres | Resultat | Beskrivelse |
|---|---|--|--|
| 98.5 | Seter | Feil med seteregulering/lås: | Høyre foran |

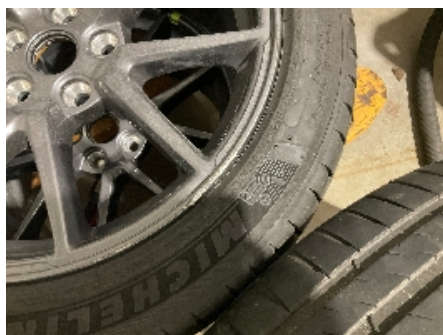
**11. Ekstra hjulsett**

| Ref.Id | Repareres | Resultat | Beskrivelse |
|---|---|--|--|
| 67.23 | Ekstra hjulsett | Vesentlig ripe(r) inn til grunnmaterialet på felg: | 1 felg |
