NAF Bruktbiltest

Testdato
06.01.2025

Bilmerke	Citroen	Motorstørrelse	cm ³
Modell	E-C4	Motoreffekt	100 kW
Type	B	Aksler i drift	1
Registreringsnr.	EC97836	Drivstofftype	Elektrisk
Understellsnr.	VR7BCZKXCME029623	Kjøretøygruppe	101
Km.stand.	27761	Bruktimportert	Nei
Farge	Grå	Registreringsår	2021
Karosseritype	Kombikupé	Registrert første gang	30.08.2021
		Frist for neste EU kontroll	29.08.2025

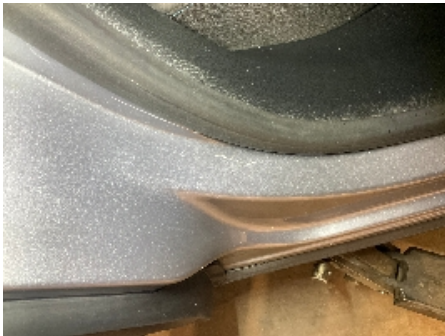
1. Døråpning

97.1	Døråpning	Sår eller skade:	Venstre fordør, Høyre bakdør
101.3	Bagasjeromstildekning	Mangler:	Hattehulle
102.4	Laste-/bagasjerom	Forurensing og/eller ubehagelig lukt

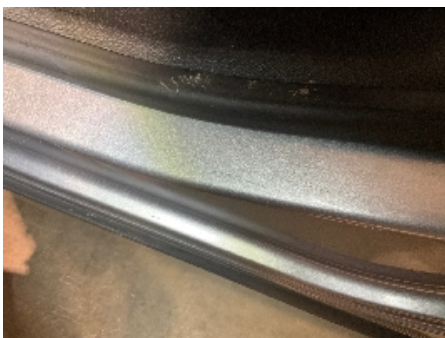
4. Døråpning

Ref.Id	Opplysning	Resultat	Beskrivelse
81.9	Frontrute	Noe steinsprut	
86.16	Lakk / karosseri utvendig	Lakkriper:	Støtfanger foran, Bakluke, Høyre fordør, Venstre bakdør, Venstre bakskjerm, Høyre bakskjerm, Støtfanger bak
86.17		Diverse småbulker/lakkriper	
86.18		Småbulker:	Venstre fordør, Høyre bakskjerm
86.20		Steinsprut:	Panser, Tak, Støtfanger foran, Høyre fordør
86.30		Bilen har noe penselflekking av steinsprut/riper i lakk	
93.5	Taktrekk	Skittent taktrekk	
97.5	Døråpning	Sår eller skade:	Høyre fordør, Venstre bakdør

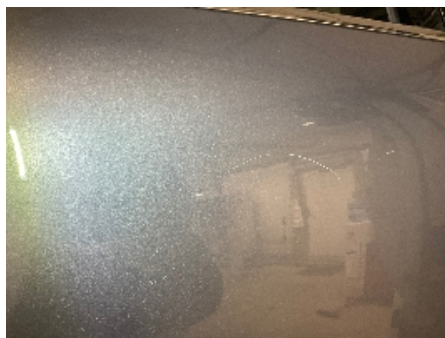
5. Lakk / karosseri utvendig

67.17	Ekstra hjulsett	Ekstra hjulsett mangler	
86.2	Lakk / karosseri utvendig	Lakkriper:	Venstre fordør, Høyre bakdør
86.11		Steinsprut/lakksår	Høyre bakdør, Støtfanger bak

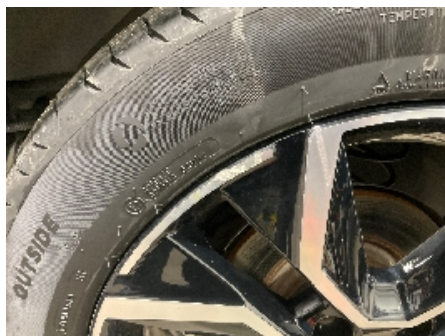
8. Felg

30.5	Kjølevæske	* Kjølevæskenivå - for høyt.	
58.5	Tilstand 12 volt batteri	Bør lade batteri	
66.8	Felg	Vesentlig ripe / hakk inn til grunnmaterialet:	Venstre bak, Høyre bak, Høyre foran
