## VH64306 - 2014 Opel Insignia Stasjonsvogn

Km.stand	<b>175 206</b>	Bruktimportert	<b>Nei</b>	Reg.reim skiftet, dato	<b>01.11.2020</b>
Ant. nøkler	<b>0</b>	Antirustgaranti	<b>Ja</b>	Reg.reim skiftet, km	<b>107 220</b>
Drivstoff	<b>Diesel</b>	Heftelser	<b>Nei</b>	Siste service, dato	<b>23.01.2024</b>
Farge	<b>Grå</b>	Koll.puter utkoblet	<b>Nei</b>	Siste service, km	<b>160 217</b>
Egenvekt	<b>1768</b>	Medfølger sommerdekk	<b>Ja</b>	PKK utført	<b>09.05.2024</b>
Effekt	<b>163</b>	Medfølger vinterdekk	<b>Ja</b>	Servicehefte/servicer fulgt	<b>Ja / Vet ikke</b>
Chassisnr.	<b>W0LGT8GM2E1167912</b>	Tilhengerfeste	<b>Ja</b>	Vognmappe m/instruksjonsbok	<b>Ja</b>
Første reg.	<b>30.09.2014</b>	Er prøvekjørt	<b>Ja</b>	Utskrift dato	<b>23.01.2025</b>

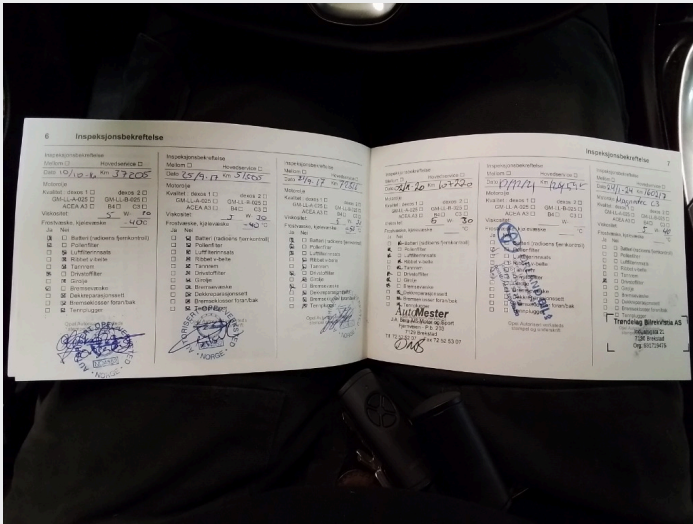
5.11 Servicehefte

5.11 Motor - Service - Servicehefte

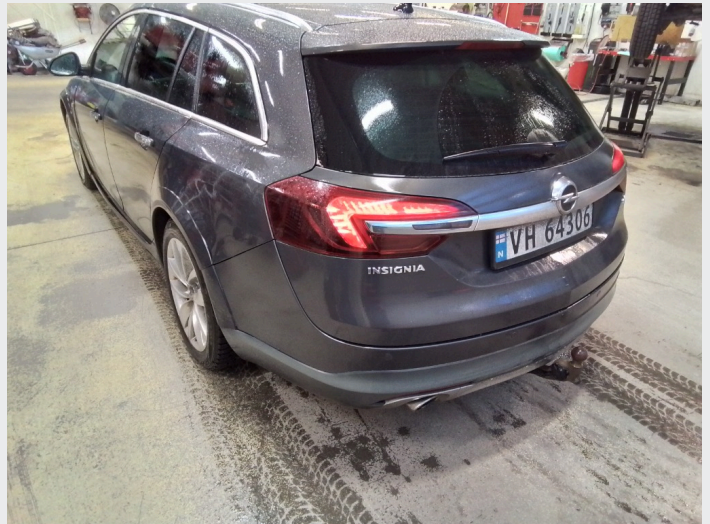
2.1 Ov

2.1 Eksteriør - Lakk - Ov
