NAF Bruktbiltest

Testdato
19.01.2025

Bilmerke	Peugeot	Motorstørrelse	cm ³
Modell	208	Motoreffekt	100 kW
Type	U	Aksler i drift	1
Registreringsnr.	EB76916	Drivstofftype	Elektrisk
Understellsnr.	VR3UHZKXZLT059597	Kjøretøygruppe	101
Km.stand.	60684	Bruktimportert	Nei
Farge	Hvit	Registreringsår	2020
Karosseritype	Kombikupé	Registrert første gang	20.10.2020
		Frist for neste EU kontroll	19.10.2024

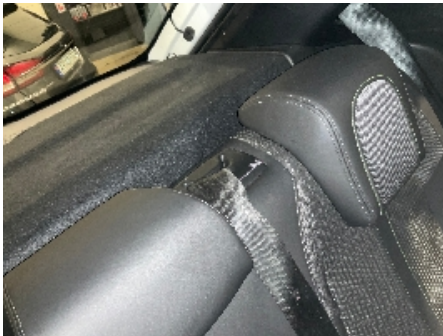
1. Bilbelte

98.2	Seter	Misfarget/skittent:	Venstre bak
98.3		Hull/rift gjennom setetrekk:	Venstre foran
99.7	Bilbelte	Vridd belte	Midtre bak
Ref.Id	Opplysning	Resultat	Beskrivelse

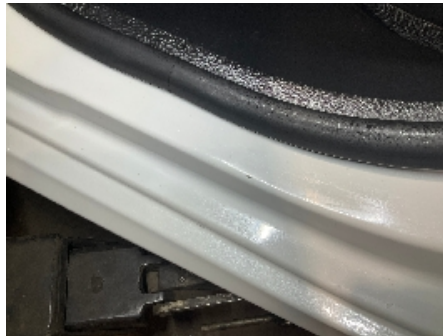
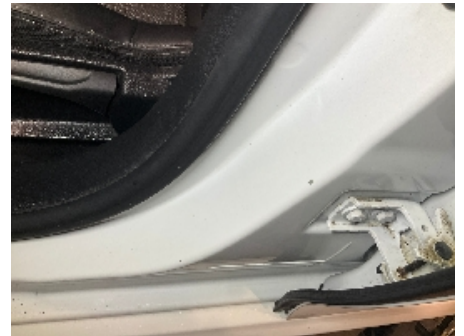
2. Døråpning

86.11	Lakk / karosseri utvendig	Steinsprut/lakksår	Venstre sidekanal, Støtfanger foran, Støtfanger bak
97.1	Døråpning	Sår eller skade:	Venstre fordør, Venstre bakdør

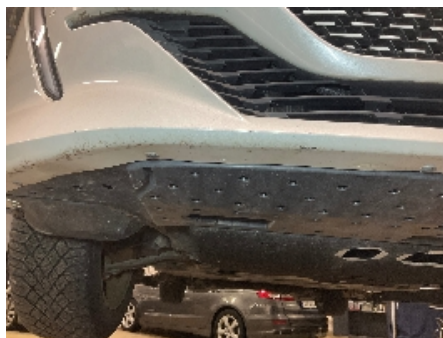
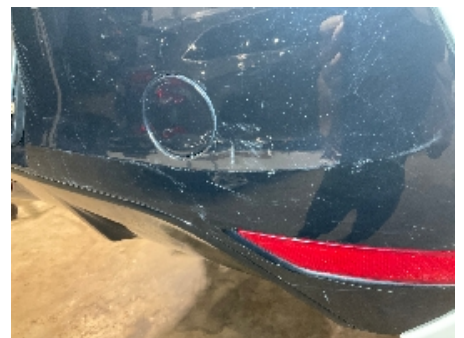
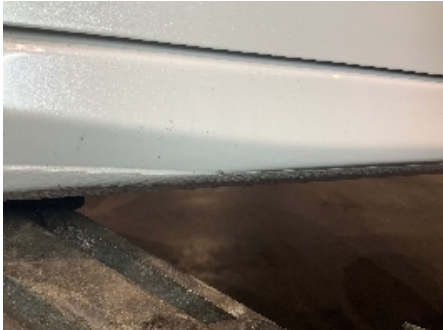
5. Lakk / karosseri utvendig

81.9	Frontrute	Noe steinsprut	
81.10		Slitt frontrute	
81.12		* Synlige riper	
82.15	Siderute/bakrute	Ripe/slitasje:	Bakrute
86.16	Lakk / karosseri utvendig	Lakkriper:	Venstre forskjerm, Venstre baksjerm, Høyre baksjerm, Støtfanger bak

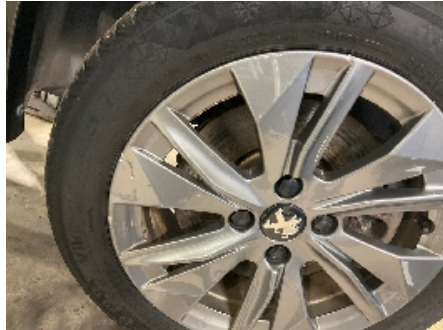
8. Felg

64.2	Utv. tilstand fremdriftsbatteri elbil/hybrid	Skadet batterideksel:	Midten
66.8	Felg	Vesentlig ripe / hakk inn til grunnmaterialet:	Høyre foran
67.17	Ekstra hjulsett	Ekstra hjulsett mangler
