# NAF Bruktbiltest

Testdato  
19.01.2025

<b>Bilmerke</b>	Peugeot	<b>Motorstørrelse</b>	cm <sup>3</sup>
<b>Modell</b>	208	<b>Motoreffekt</b>	100 kW
<b>Type</b>	U	<b>Aksler i drift</b>	1
<b>Registreringsnr.</b>	EB83431	<b>Drivstofftype</b>	Elektrisk
<b>Understellsnr.</b>	VR3UHZKXZLT054537	<b>Kjøretøygruppe</b>	101
<b>Km.stand.</b>	27455	<b>Bruktimportert</b>	Nei
<b>Farge</b>	Hvit	<b>Registreringsår</b>	2020
<b>Karosseritype</b>	Kombikupé	<b>Registrert første gang</b>	23.10.2020
		<b>Frist for neste EU kontroll</b>	22.10.2024

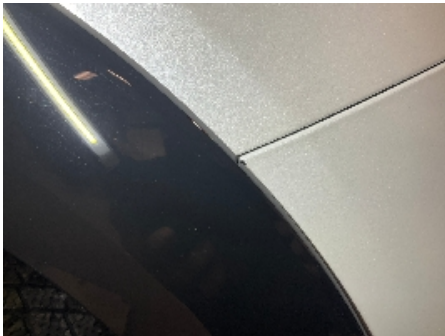
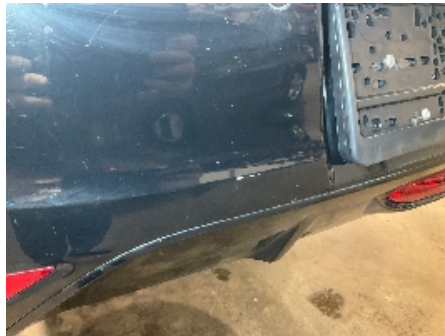
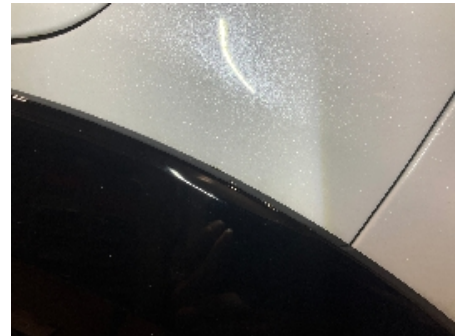
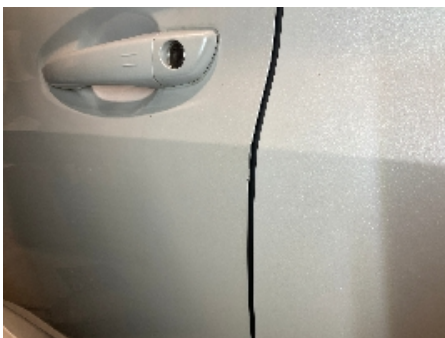
Ref.Id	Repareres	Resultat	Beskrivelse
3.5	Nøkler / Utstyr	Nøkkel/er mangler	
4.3	Service/ Dokum.	Iht. servicehefte er ikke alle servicer fulgt	Tid mellom servicer er overskredet, Kjøre lengde mellom servicer er overskredet
4.8		Frist for EU kontroll er overskredet	
6.10	Bremseskiver	Rust på bremseskive:	Venstre foran, Venstre bak, Høyre bak, Høyre foran
58.5	Tilstand 12 volt batteri	Bør lade batteri	
66.8	Felg	Vesentlig ripe / hakk inn til grunnmaterialet:	Høyre bak, Høyre foran
67.17	Ekstra hjulsett	Ekstra hjulsett mangler	
86.11	Lakk / karosseri utvendig	Steinsprut/lakksår	Venstre bakskjerm, Støtfanger bak, Støtfanger foran, Venstre fordør

Ref.Id	Opplysning	Resultat	Beskrivelse
23.4	Full systemskann	Det finnes feilkoder, se rapport	
81.9	Frontrute	Noe steinsprut	
81.12		* Synlige riper	
86.16	Lakk / karosseri utvendig	Lakkriper:	Bakluke, Høyre bakskjerm, Støtfanger bak
86.17		Diverse småbulker/lakkriper	
86.18		Småbulker:	Venstre fordør, Høyre fordør
86.20		Steinsprut:	Støtfanger foran, Panser, Høyre bakskjerm
86.30		Bilen har noe penselflekking av steinsprut/riper i lakk	
93.5	Taktrekk	Skittent taktrekk	
96.4	Dørtrekk	Liten skade i dørtrekk:	Bakluke/-dør
97.5	Døråpning	Sår eller skade:	Høyre bakdør

1. Lakk / karosseri utvendig

2. Lakk / karosseri utvendig

3. Lakk / karosseri utvendig

4. Lakk / karosseri utvendig

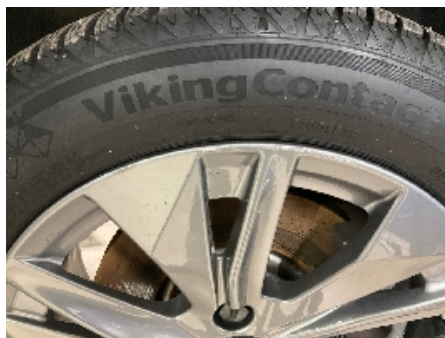
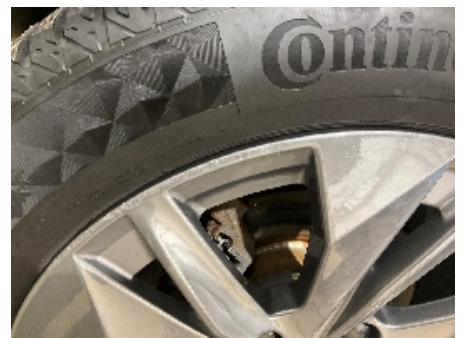
5. Felg

6. Felg
