NAF Bruktbiltest

Testdato
14.01.2025

Bilmerke	Mercedes-Benz	Motorstørrelse	2143 cm ³
Modell	Sprinter	Motoreffekt	120 kW
Type	906 BA35	Aksler i drift	1
Registreringsnr.	CV91128	Drivstofftype	Diesel
Understellsnr.	WDB9061351N620789	Kjøretøygruppe	315
Km.stand.	317927	Bruktimportert	Ja
Farge	Hvit	Registreringsår	2015
Karosseritype	Separat førerhus	Registrert første gang	22.05.2015
		Frist for neste EU kontroll	30.08.2025

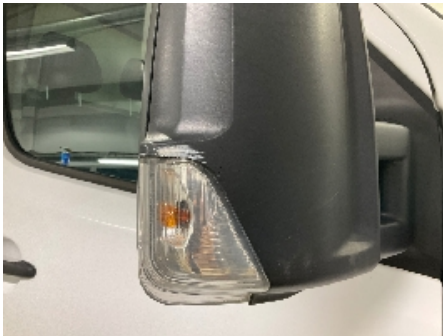
1. Utvendig speil

Ref.Id	Opplysning	Resultat	Beskrivelse
6.18	Bremseskiver	Ikke tilgjengelig for kontroll uten demontering:	Høyre foran, Venstre foran
66.13	Felg	* Sommerhjul bak er lettmetallfelger.	
86.16	Lakk / karosseri utvendig	Lakkriper:	Høyre D-stolpe, Høyre fordør
86.17		Diverse småbulker/lakkriper	
86.19		Bulk(er)	Venstre forskjerm, Venstre fordør, Høyre fordør, Høyre sidekanal, Høyre D-stolpe
86.20		Steinsprut:	Hele karosseriet
86.24		Rustangrep:	Venstre sidekanal, Høyre fordør, Tak, Støtfanger foran, Panser, Venstre fordør, Høyre sidekanal, Venstre B-stolpe, Høyre B-stolpe
86.30		Bilen har noe penselflekking av steinsprut/riper i lakk	
87.11	Utvendig speil	Ripe i speilhus:	Venstre, Høyre
93.5	Taktrekk	Skittent taktrekk	
97.7	Døråpning	Rust:	Venstre fordør

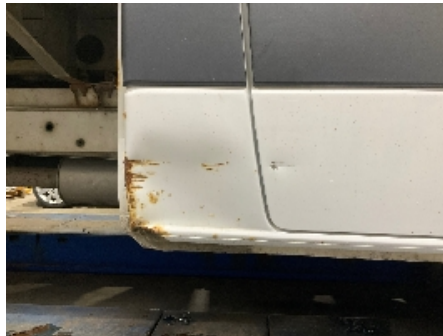
2. Lakk / karosseri utvendig

81.2	Frontrute	En eller flere steinsprutrosetter som ikke er utbedret • Reparasjonsmetode: Skift	
86.2	Lakk / karosseri utvendig	Lakkriper:	Venstre fordør, Venstre forskjerm, Venstre B-stolpe

86.3		Skadet:	Høyre sidekanal, Panser, Høyre B-stolpe

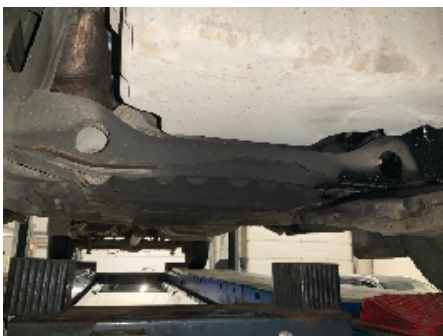
7. Travers

76.1	Stabilisator	Slakk i lenkarm til stabilisatorstag:	Venstre bak, Høyre bak
78.1	Opphengs- / bærearmer foraksel	Slakk i opphengskule:	Høyre nedre
80.5	Travers	Deformert travers:	Midten foran
