# Tilstandsrapport

Rekkehus

Thomaslenninga 16 C, 8906 BRØNNØYSUND

# gnr. 104, bnr. 399, snr. 6

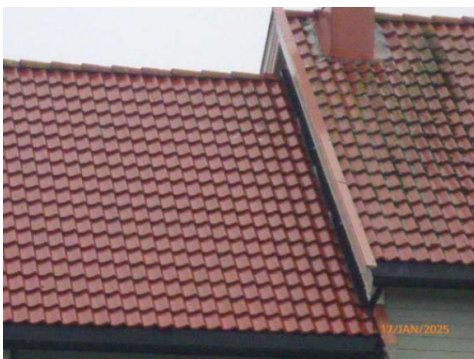
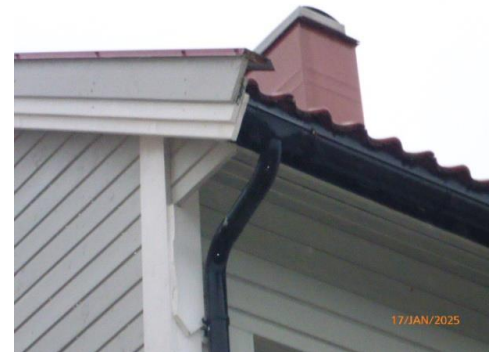
Taket er utvendig tekket med betongtakstein, noe mose på taket. Felles bygningsdel, det vises til borettslaget for tilstandsvurdering.

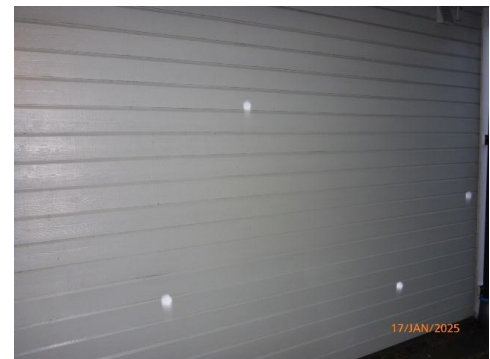
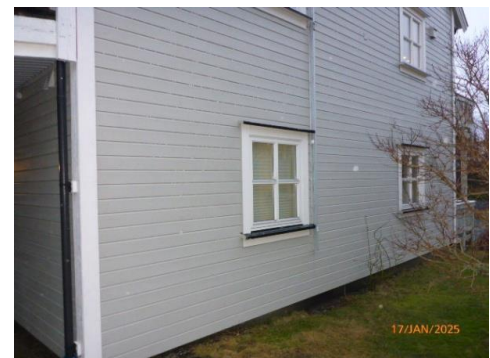
Veggene har bindingsverkskonstruksjon fra byggeår. Fasade/kledning har liggende bordkledning av variert opprinnelse og kvalitet.  
Felles bygningsdel, det vises til borettslaget for tilstandsvurdering.

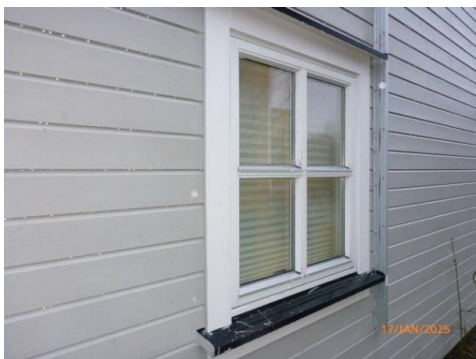
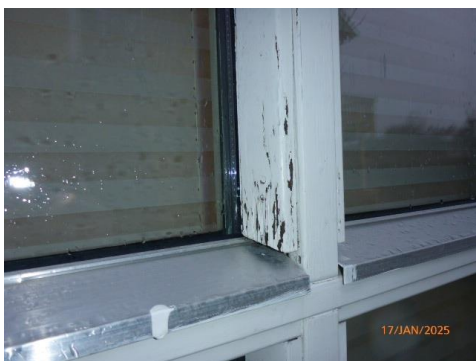
Bygningen har malte trevinduer med 2-lags glass.  
Det bør utføres utvendig maling av noen vinduer, selv om det ikke er påvist værslitte karmene og sprekker i treverk utover normal slitasjegrad.

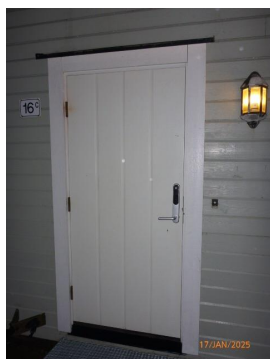
Bygningen har malt hovedytterdør.

Ingen umiddelbare tiltak.

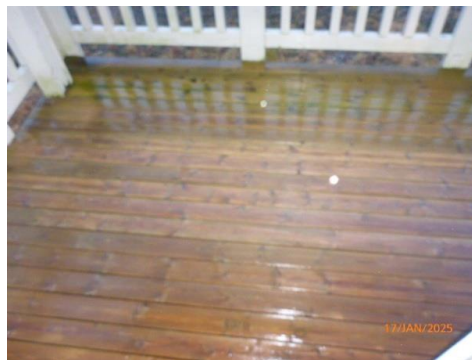
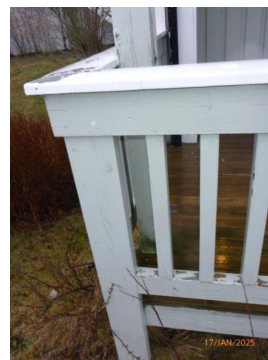
Veranda fra stue mot øst. Oppført i tre, ca. 8 m<sup>2</sup>.

Stedvis avflassing/fuktmerker.

Vask og påfør ny overflatebehandling.

**Kostnadsestimat: Under 10 000**

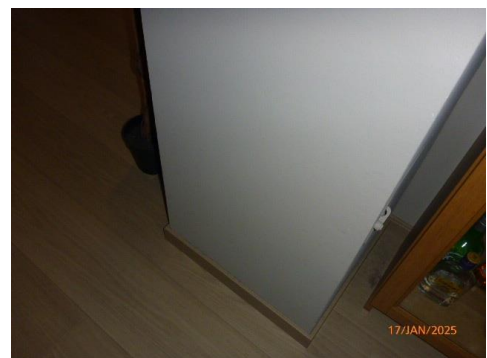
Boligen har elementpipe. Feieluke i 1.et. Pipen er ikke tilkoblet ildsted.

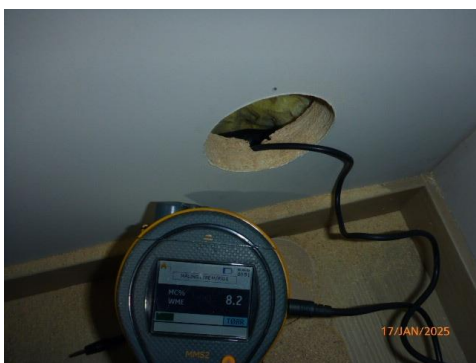
Hulltaking er foretatt uten å påvise unormale forhold. Hulltaking er foretatt fra stue mot dusjkabinett. Tørt inne i veggen ved befarig.

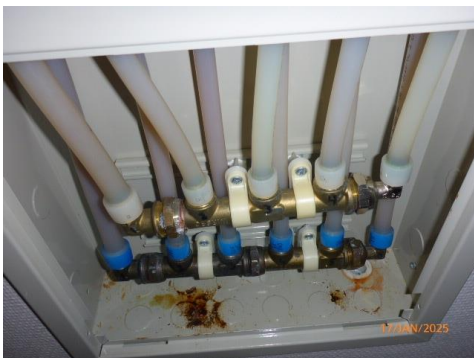
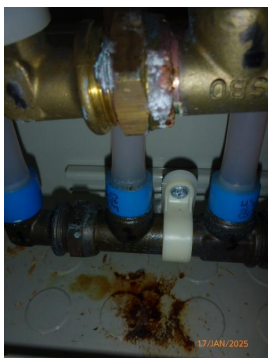
Irr på rør og rust i rørskap.

Kostand er for kontroll.

Kostnadsestimat: Under 10 000

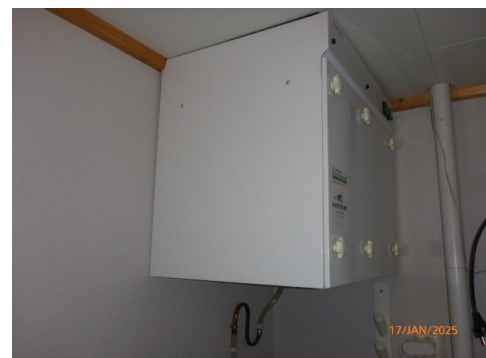
Boligen har balansert ventilasjon. Aggregat plassert på teknisk rom/bod. Selgere bytter filter før salg. Alt teknisk utstyr vil alltid være beheftet med stor usikkerhet og betydelige levetidsvariasjoner utover fabrikkgarantier.

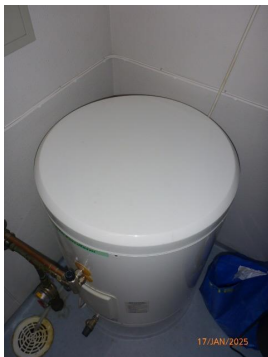
Bereider på 115 liter plassert på teknisk rom/bod.

- Det bør etableres tilfredsstillende el-tilkobling etter gjeldende forskrift.

**Kostnadsestimat: Under 10 000**
