Tomannsbolig med 4 soverom og garasje
Idrettsveien 9
9357 Tennevoll

Dato: 14/11/2024

Bjørn Nilsen takst
Verditakst og tilstandsrapport

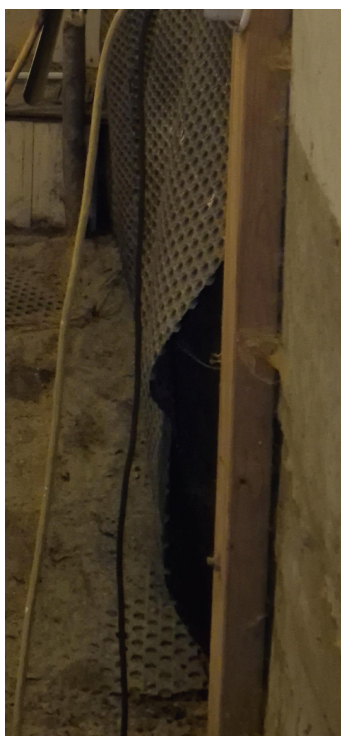
Det registreres avvik ved denne bygningsdelen.

Merknader: Knotteplast ikke tilstrekkelig festet.
Ikke tilstrekkelig fall.

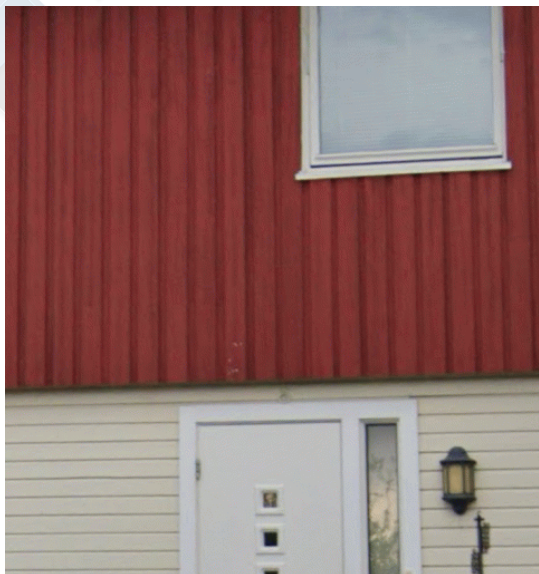
Det er påvist deformasjoner og/eller fuktskader i ytterveggenes konstruksjoner.

Det er påvist avvik på vannbord over og under vindu, eller i overgangen mellom grunnmur og fasade og i etasjeskillere.

Det er påvist skader, sprekker og råteskade på kledningen.

Merknader: Ikke tilstrekkelig lufting.
Ingen musebånd eller innsektsduk i rafte.
Sprek og riss i kledning.

2.1	Yttervegger og veggkonstruksjon
	<p>Liggende kledning ved inngangsparti mangler luftespalte så lufting er ikke tilstrekkelig. Burde være luftespalte på ca. 23mm for å oppnå optimal lufting.</p> <p>Det registreres ikke musebånd i underkant av kledning eller insektsduk i raftekasse.</p> <p>Stormbord og vindski er en del værslitt/råteskadede.</p> <p>Bordkledningen for øvrig bærer preg av alder og slitasje samt manglende vedlikehold. Levetiden for bordkledning er Ca. 40 år. Denne er brukt opp og man må derfor kunne forvente seg arbeid/utskiftningskostnader med denne bygningsdelen.</p>

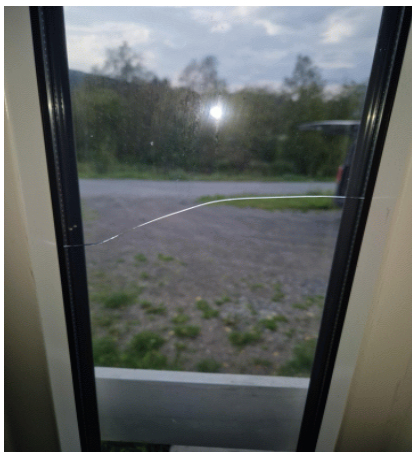
TG 2 3.1 Vinduer og ytterdører

Det registreres avvik ved denne bygningsdelen.

Merknader: Sprekk/riss i glass.
Alder og slitasje.

3.1	Vinduer og ytterdører
	<p>Vinduer på soverom i 1. Etasje er 2 lags Natre, stemplet dato 2010. Vindu på soverom 2. Etasje er fra 2018, 2 lags Natre. Kjøkkenvindu trolig fra 74.</p> <p>Vinduer i stue er fra 2001-2005 Nordan samt balkong dør med glass fra 2003. Ytterdør av nyere dato men ukjent alder, sprekk i vindusfelt ved dør.</p> <p>Levetiden på vindu og dører er 20-30 år. Vinduer og dør i stue er å anse som oppbrukt og man kan forvente seg utskiftningskostnader innen kort tid på disse.</p>

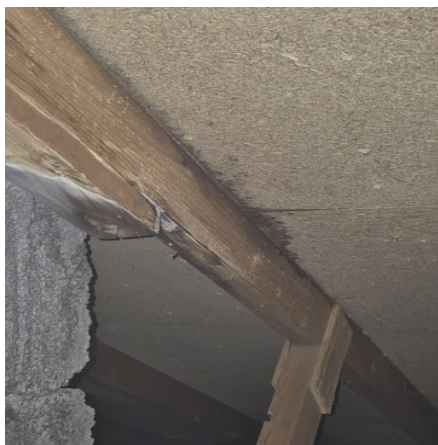
Det registreres avvik ved denne bygningsdelen.

Merknader: Mangler takstige/feie stige.
Mangler snøstopper over inngangsparti

<p>Undertak har spor av fuktskade. Under befaring observeres det spor av fukt i undertak/sponplatene. Dette kan være av eldre skade som er tettet da vi tar fuktsøk av dette uten utslag på fuktmåler. Det anbefales at dette holdes under oppsyn for å se om dette er en pågående vannlekkasje.</p> <p>Det registreres også plast, dampsperre på gavel. Dette anbefales ikke og burde tas bort.</p> <p>Det er mangler takstige for feier, samt snøstopper over ingangsparti og balkong. Snøstopper var ikke et krav ved byggeår men burde monteres på utsatte steder.</p>

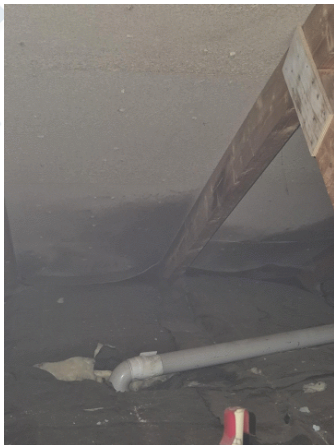
Det er påvist biologiske skadegjørere fra kaldt-, kne-, hanebjelke-, eller kryploft.

Det er påvist lekkasjer, fukt skjolder, kondens og lignende ved piper, overganger, i bjelker eller takluker.

Det er påvist lekkasje rundt rør- eller kanalgjennomføringer.

Merknader: Spor/tegn til fukt.

5.1	Innvendig Loft
	<p>Kaldloft inspisert fra luke utenfor soverom.</p> <p>Det registreres spor av fukt mellom sponplater og sperrekonstruksjonen. da fuktsøk ikke gir utslag på fukt er dette trolig en eldre skade. Det anbefales likevel at dette holdes under oppsyn.</p> <p>Tatt alder på takteking i betraktning kan man måtte forvente seg utskiftningskostnader på taket.</p>

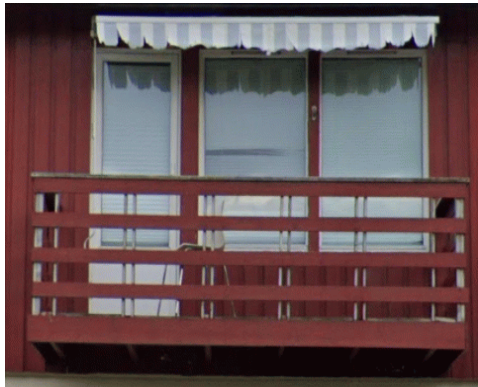
TG 2 6.1 Terrasser, balkonger, trapper o.l.

Det er påvist skader, slik som avskalling, deformasjoner, riss, sprekker, råteskader og rust på overflater.

Dårlig vedlikehold.

Ikke ihht krav.

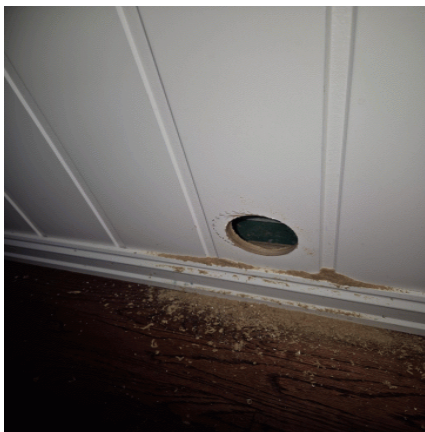
TG 2 9.1.3 Fuktmåling og ventilasjon

Det registreres avvik ved denne bygningsdelen.

Merknader: Fuktsøk.

9.1.3	Kjeller Fuktmåling og ventilasjon
	<p>Det er gjort fuktsøk mot bad i 1.Etasje, det er satt opp lettvegg utenfor opprinnelig badvegg noe som gjør det vanskelig å få kontrollert dette.</p> <p>Det er også registrert avvik ved oppbygging av vegger under terreng, derfor kan man måtte forvente seg konstruksjons svikt ved utsatte plasser. Det er også å anse som en risiko konstruksjon. Under befaring er det ikke påvist noen tegn til fuktgjennomtrengning.</p>

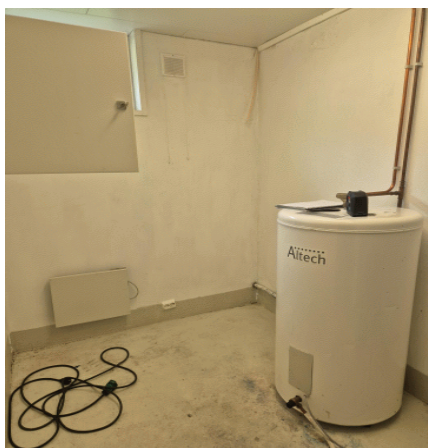
10.1 Vaskerom 1. Etasje

Det er påvist riss og sprekker.
 Det er ikke påvist sprekker i fuger.
 Det er ikke påvist avvik på skjøter og underkant av plater.
 Det er ventiler som kan åpnes.

Merknader: Ikke korrekt materialvalg på vegger.

TAKSTMANNENS VURDERING VED TG3:	
10.1.1	Vaskerom 1. Etasje Overflate vegger og himling
	Veggplater av trefiber, kun malt. Disse vil ikke tåle dagens bruk til vaskerom og er å anse som en risiko. Disse burde byttes for å få et tett sjikt for å unngå skade på konstruksjon og tåle dagens bruk.
	Anbefalt med baderomsplater.
	Takstmannens prisvurdering ved utskiftning antas mellom Kr. 10.000. - og 25.000.-

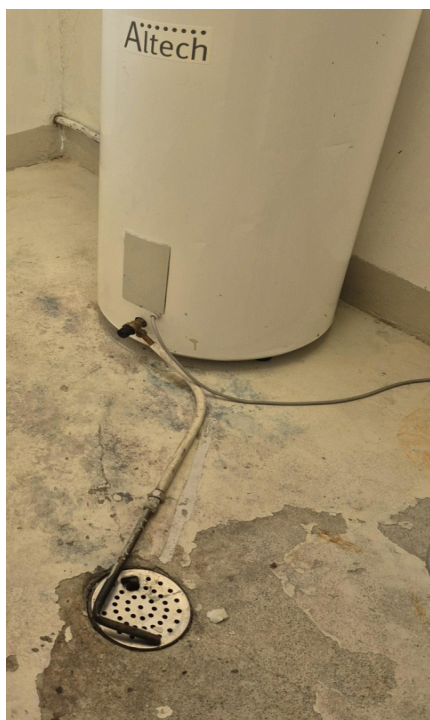
Det er påvist avvik i forhold til sluk, rørgjennomføringer, mansjetter eller klemring.

Det er påvist tegn på feil utførelse, feil materialvalg, skadelig fukt eller utettheter.

Det registreres vesentlig avvik ved denne bygningsdelen.

Merknader: Det er ikke montert membran.

10.1.3	Vaskerom 1. Etasje Membran, tettesjiktet og sluk
	Det er ikke montert noe tettesjikt/membran, dette vil si at vannsøl, kan trekke ned i betongen og gi fuktutslag i gulv.
	Det anbefales at det legges gulvbelegg eller membran med flis for å få et tett sjikt.
	Takstmannens prisvurdering ved utskiftning antas mellom Kr. 25.000. - og 50.000.-

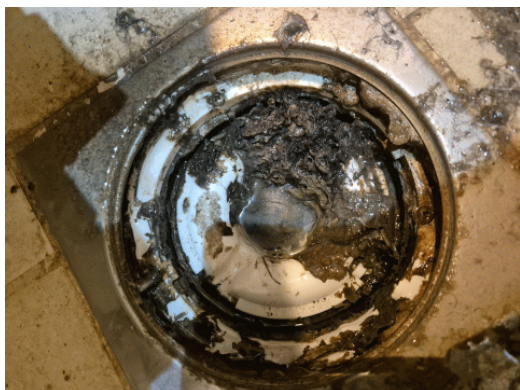
- Membranen er fra ca. Trolig 2007
- Det er påvist avvik i forhold til sluk, rørgjennomføringer, mansjetter eller klemring.
- Det er muligheter for å rengjøre sluk.
- Det er påvist tegn på feil utførelse, feil materialvalg, skadelig fukt eller utettheter.
- Arbeidet vurderes ikke som fagmessig utført.
- Det er boret hull i tilstøtende rom eller fra undersiden.
- Det er fuktkontrollert med egnet fuktmåleverktøy.

Merknader: Sluk ikke mulig å inspisere da denne ikke er rengjort.

10.2.3	Bad 1. Etasje Membran, tettesjiktet og sluk
	På befaringsdag er ikke sluk rengjort og man for dermed ikke kontrollert klemmring og membran. Takstmann kan dermed ikke gå god for at dette er korrekt utført og man må derfor ta i betraktning at badgulvet kan være bygget opp på feil måte.
	Det er foretatt fuktsøk fra tilstøtende rom, men her er det satt opp en utforing/ lettvegg så man kommer ikke til den opprinnelige badveggen. Dermed er det vanskelig med fuktmåling.
	Det er benyttet badekar over sluk så gulv er ikke utsatt for fukt like mye som om det var dusjvegger, etc.
	Takstmannens prisvurdering ved utskiftning antas mellom Kr. 25.000. - og 50.000.-

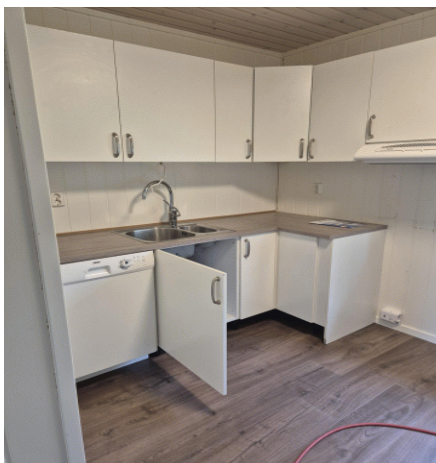
Merknader: Tidligere fuktskadet.

Mangler sprut beskyttelse for vegg.

<p>Hvitt kjøkken med slette fronter, foliert benkeplate.</p> <p>Det er ikke montert noe form for sprut sikring mellom vask og overskap, Her kan det fort bli fuktskader på mdf plater bak.</p> <p>Det har tidligere vært en fuktskade/lekkasje på kjøkken hvor av underskap og gulv fikk skader. Disse er byttet og skaden er utbedret. Under befaring henger det en løs ledning over vask, hjemmelshaver opplyser at det skal monteres lys her og at det blir utbedret.</p> <p>Det er også sår og hakk på skap og i vegger, Normalt etter noen års bruk.</p>

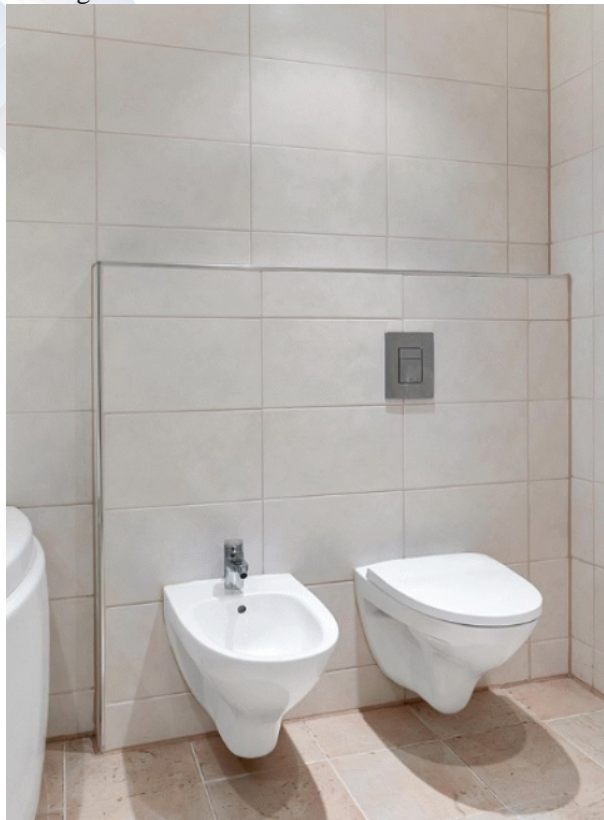
Det registreres avvik ved denne bygningsdelen.

Merknader: Innebygget sisterne.
Lufting for kloakk.

13.1	<p>WC og innvendige vann- og avløpsrør</p> <p>Bad i 1. Etasje har innebygget sistene, det registreres ingen spalte for synliggjøring av eventuelt lekkasjevann. Det er heller ikke tilgang til inspeksjon av denne.</p> <p>Det foreligger ingen dokumentasjon på valgt løsning og derfor settes avvik.</p> <p>Stakeluke er lokalisert i hall, lufting for kloakk er ikke tilfredsstillende.</p> <p>Trolig lufting av avløp som finnes på kaldloft, denne er av 50 mm og er ikke tilfredsstillende. Skal være minimum 110 mm.</p> <p>Rør i rør system fra Uponor i 2. Etasje. Overløp er ledet ut av vegg.</p> <p>Lekkasjesikring med alarm for oppvaskmaskin i kjøkkenbenk.</p> <p>Avløpsrør er skjult i vegg og gulv. Noe er trolig fra byggeår i 1974 og det vil derfor mulig være behov for utskiftning av deler/rør/pakninger.</p>
