TOYOTA COROLLA CROSS 4X4
TESTDATO: 21.01.2025
KODE: 1619288

YF20730	44 464 KM	16.05.2023 Førstegang registrert	Bensin/ Batteri
----------------	------------------	--	----------------------------

CHASSISNR: JTNACABB40J002128	BRUKTIMPORT: Nei
KJØRETØY: Personbil	FRIST FOR PKK: 16.05.2027

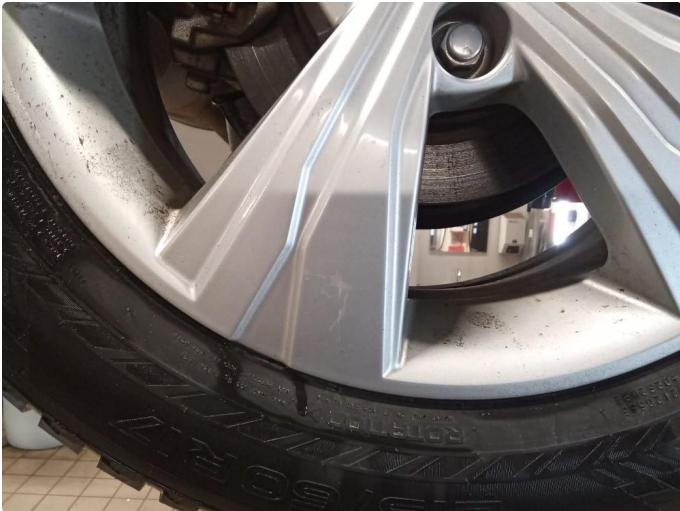
1.1 Ripe (r) gjennom lakk

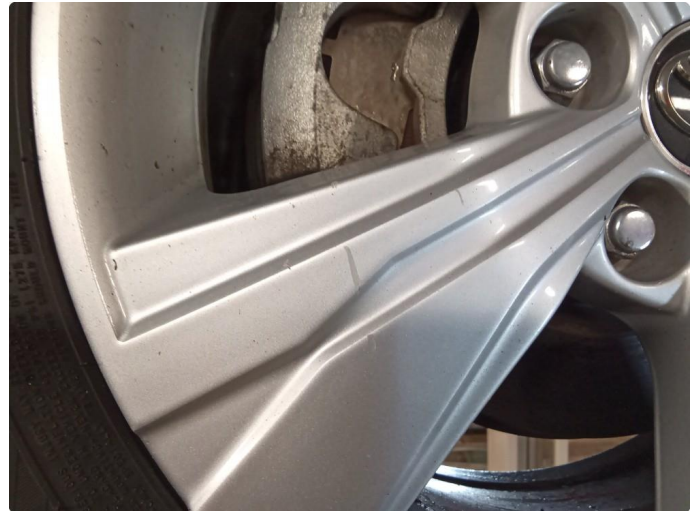
1.2 Ripe (r) gjennom lakk
