# NAF Bruktbiltest

**Testdato**  
17.01.2025

<b>Bilmerke</b>	Mitsubishi	<b>Motorstørrelse</b>	1998 cm <sup>3</sup>
<b>Modell</b>	OUTLANDER	<b>Motoreffekt</b>	89 kW
<b>Type</b>	CW0	<b>Aksler i drift</b>	2
<b>Registreringsnr.</b>	TV88904	<b>Drivstofftype</b>	Bensin
<b>Understellsnr.</b>	JMBXDGG2WEZ015650	<b>Kjøretøygruppe</b>	101
<b>Km.stand.</b>	120731	<b>Bruktimportert</b>	Ja
<b>Farge</b>	Hvit	<b>Registreringsår</b>	2014
<b>Karosseritype</b>	Stasjonsvogn	<b>Registrert første gang</b>	13.05.2014
		<b>Frist for neste EU kontroll</b>	10.07.2026

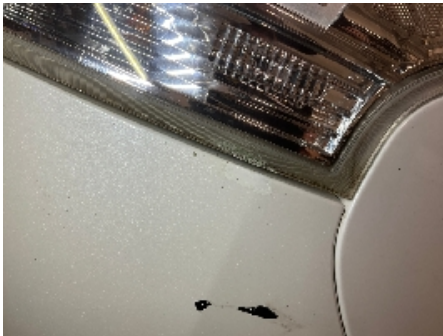
**1. Lys**

4.7		Aktivert serviceindikator	
17.11	Lys	Skadet lykteglass:	Høyre baklys
17.27		* Midtre baklykt - riper	
23.1	Full systemskann	Det finnes feilkoder, se rapport

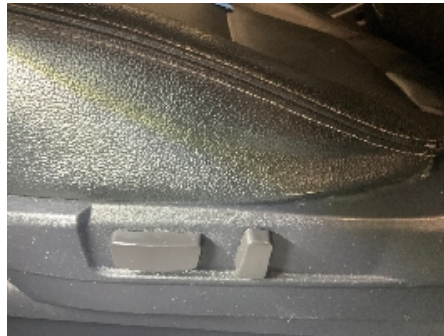
**2. Seter**

93.2	Taktrekk	Skittent taktrekk	Bak
98.3	Seter	Hull/rift gjennom setetrekk:	Venstre foran
101.3	Bagasjeromstildekning	Mangler:	Rollo
102.2	Laste-/bagasjerom	Skader i deksler/panel/vegger/gulv

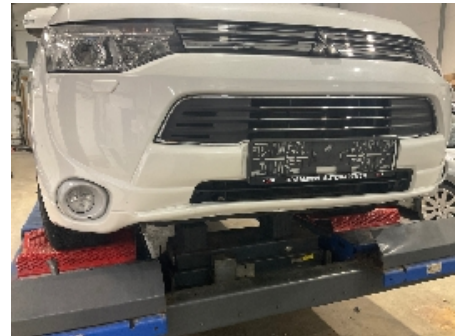
**3. Lakk / karosseri utvendig**

79.5	Opphengs- / bærearmer bakaksel	Slitt foring / løsnet i vulkanisering:	Fremre høyre nedre
86.3	Lakk / karosseri utvendig	Skadet:	Støtfanger foran
86.11		Steinsprut/lakksår	Støtfanger foran, Høyre baksjerm, Støtfanger bak, Høyre sidekanal
