**VOLVO V60 CROSS COUNTRY 150 HK AUTOMAT
FORHJULSDRIFT**
TESTDATO: 07.01.2025
KODE: 1607109

ZH45816

CHASSISNR: YV1FZARCDG1014427	BRUKTIMPORT: Nei
KJØRETØY: Personbil	FRIST FOR PKK: 27.04.2026

NBF Tilstandsrapport er utarbeidet av Norges Bilbransjeforbund og Forbrukerrådet.

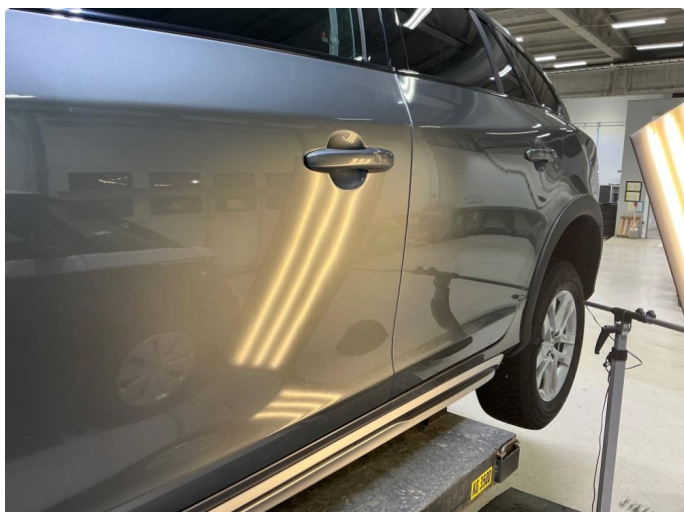
1.1 Venstre fordør - ujevn lakk etter lakking

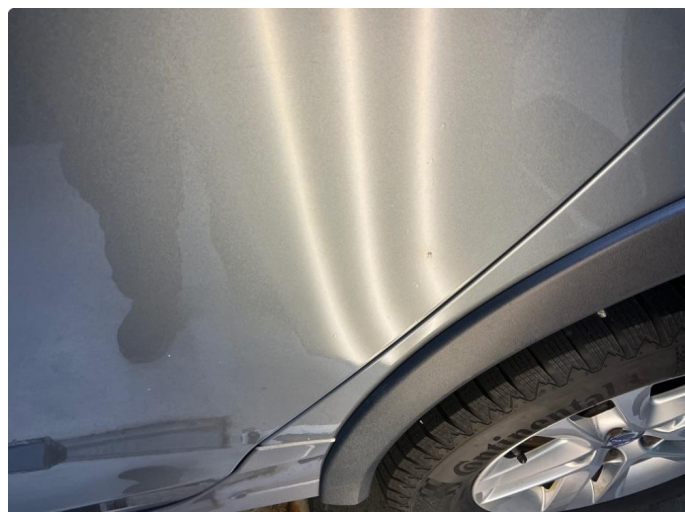
1.2 Venstre bakdør - mye lakkstøv - ok.

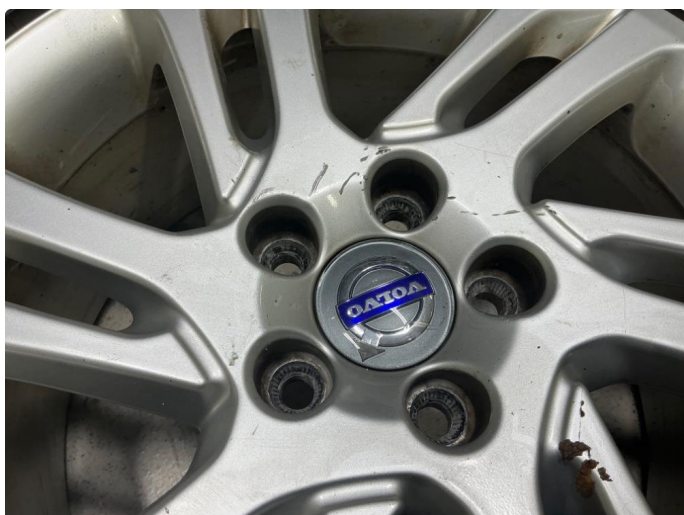
1.4 Sommerfelger - riper og sår - outlet ok

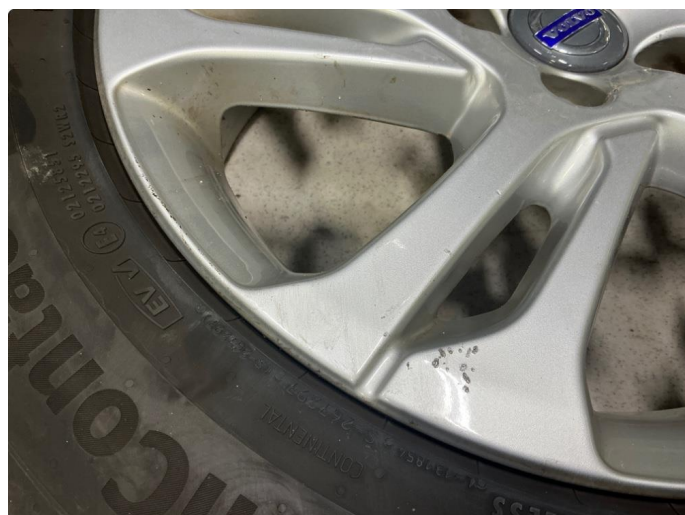
1.4 Sommerfelger - riper og sår - outlet ok

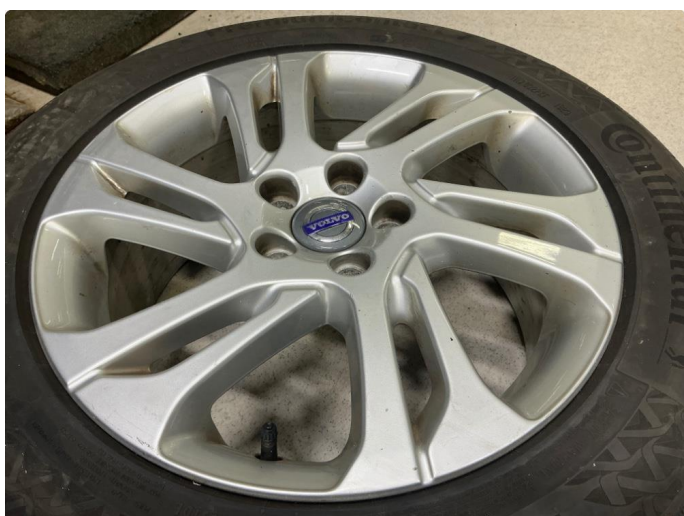
1.4 Sommerfelger - riper og sår - outlet ok

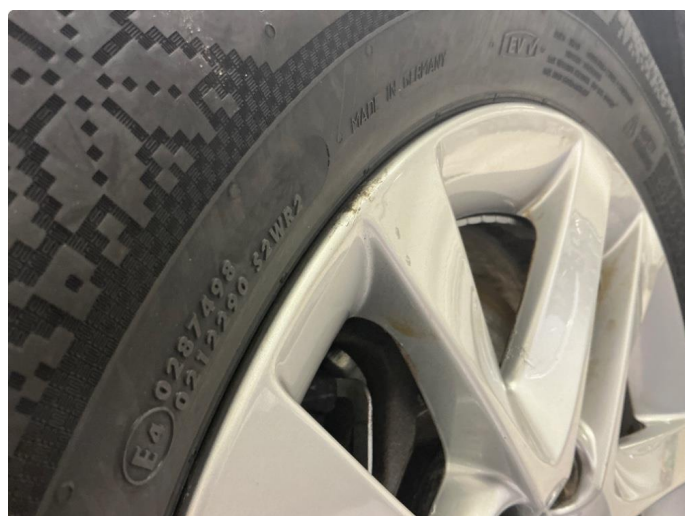
1.5 Vinterfelger - sår og noe korrosjon

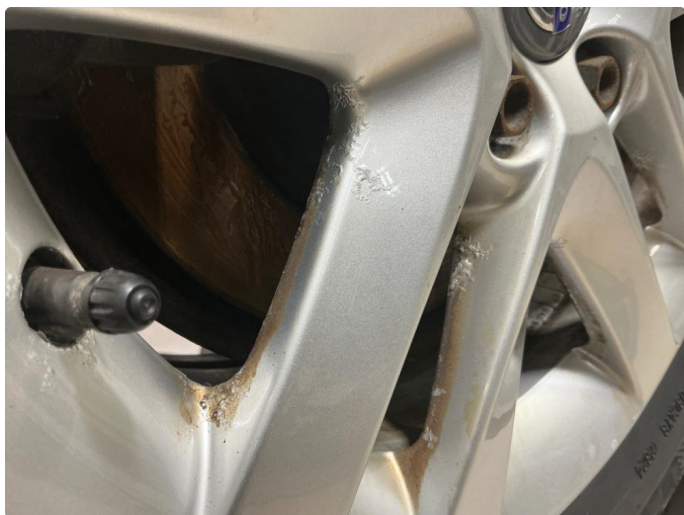
1.5 Vinterfelger - sår og noe korrosjon

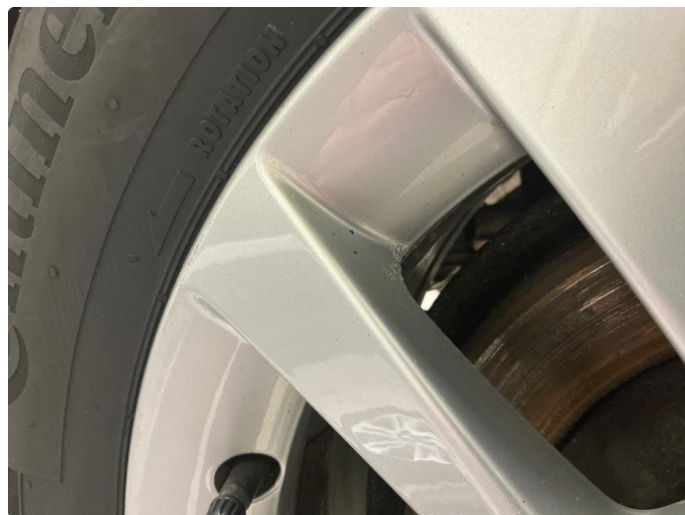
1.5 Vinterfelger - sår og noe korrosjon

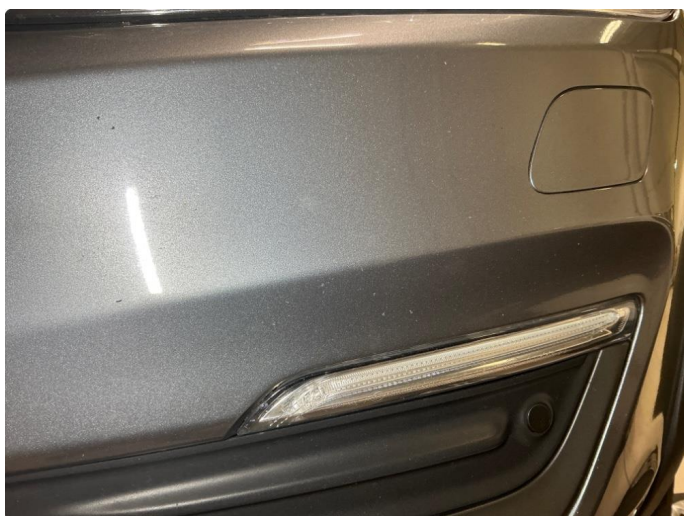
1.6 Støtfanger foran, steinsprut.

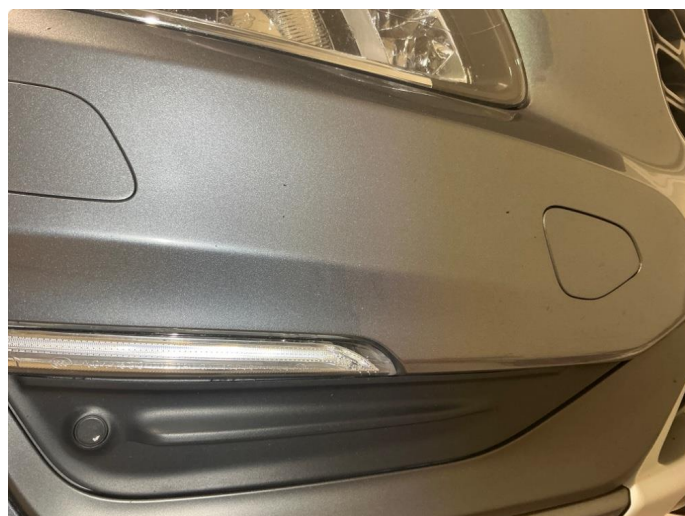
1.6 Støtfanger foran, steinsprut.

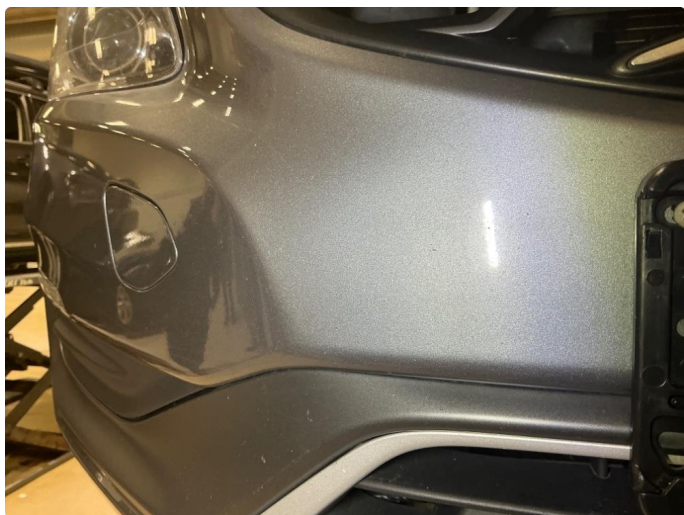
1.6 Støtfanger foran, steinsprut.

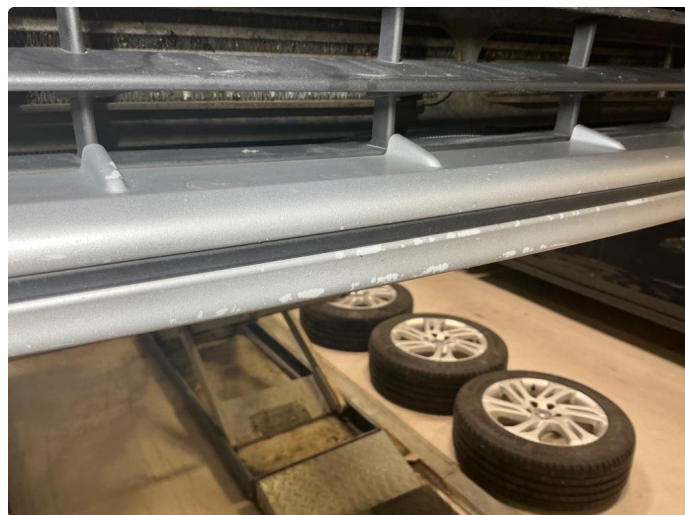
1.7 Diffusor/plastlist foran, lakk flasser

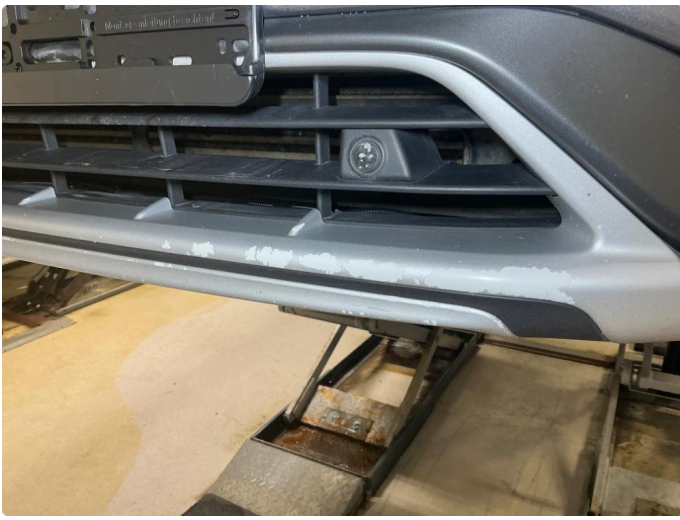
1.7 Diffusor/plastlist foran, lakk flasser

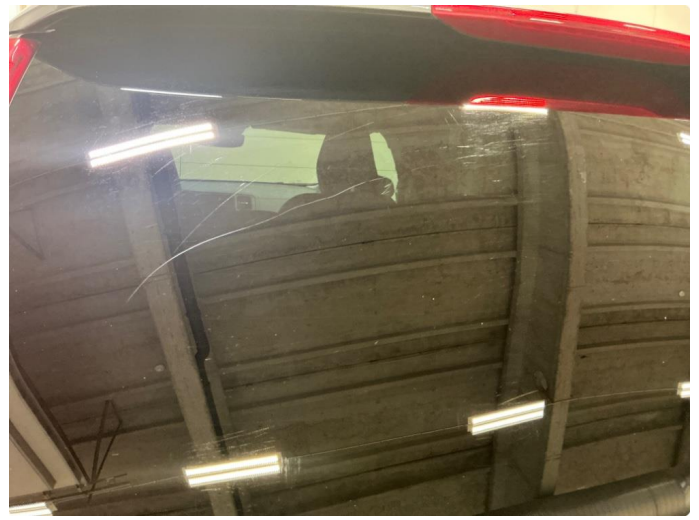
1.8 Mekanisk slitasje og riper bakvindu

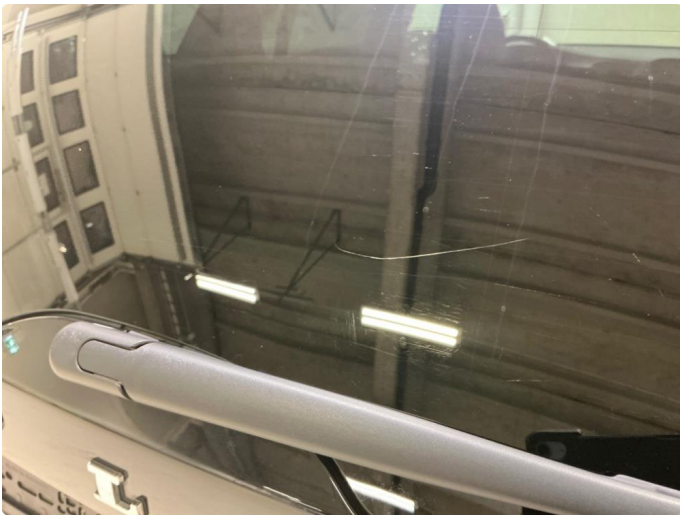
1.8 Mekanisk slitasje og riper bakvindu

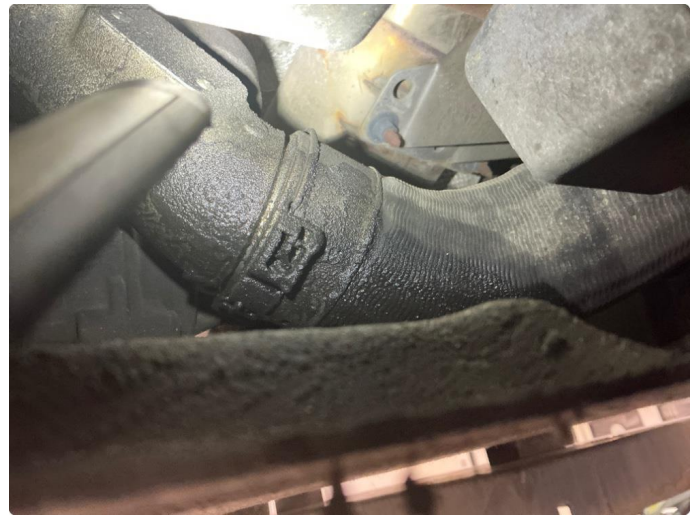
2.1 Noe svetteing fra underside motor

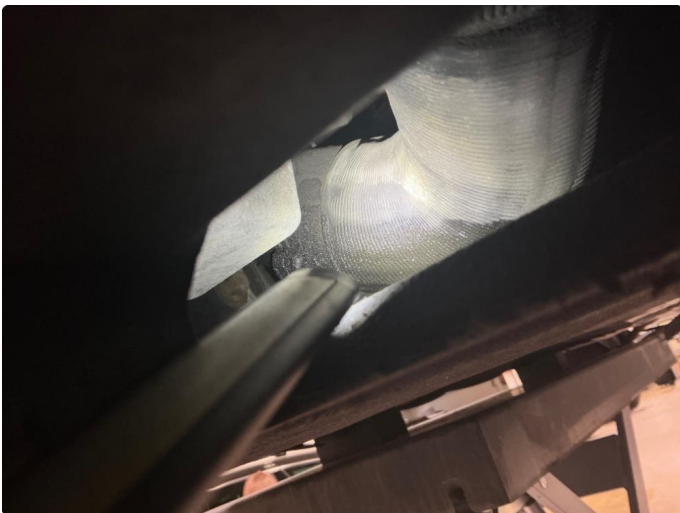
2.1 Noe svetteing fra underside motor

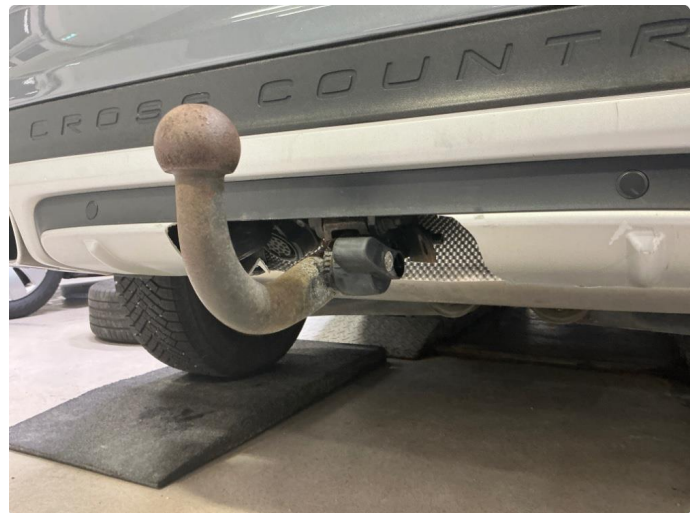
3.1 Lås avtagbart hengerfeste kilt - selges som fast hengerfeste

Bilen selges med diverse bruksmerker. Lås avtagbart hengerfeste kilt - selges som fast hengerfeste!

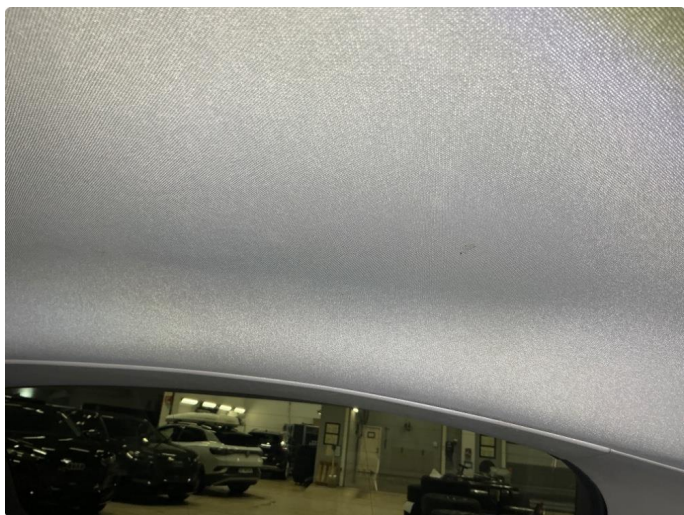
3.2 Noe flekker i taktrekk

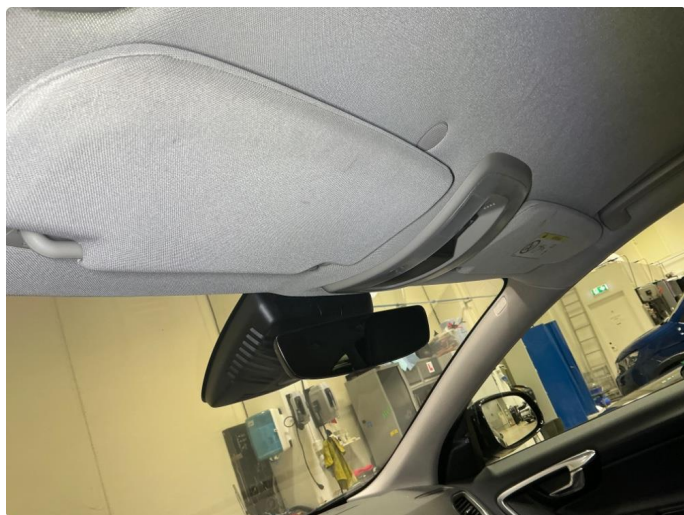
3.2 Noe flekker i taktrekk

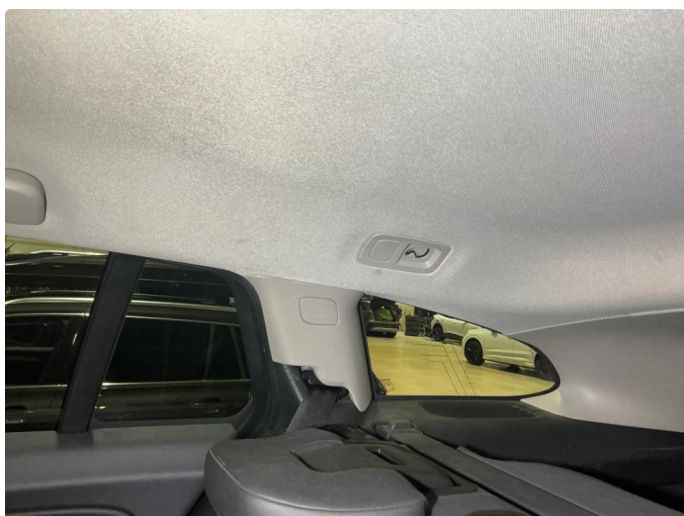
3.2 Noe flekker i taktrekk
