VOLKSWAGEN GOLF 105 HK MANUELL FORHJULSDRIFT
TESTDATO: 25.11.2024
KODE: 1456233

JV20798	161 000 KM	08.10.2014 Førstegang registrert	Diesel
----------------	-------------------	--	---------------

NBF Tilstandsrapport er utarbeidet av Norges Bilbransjeforbund og Forbrukerrådet.

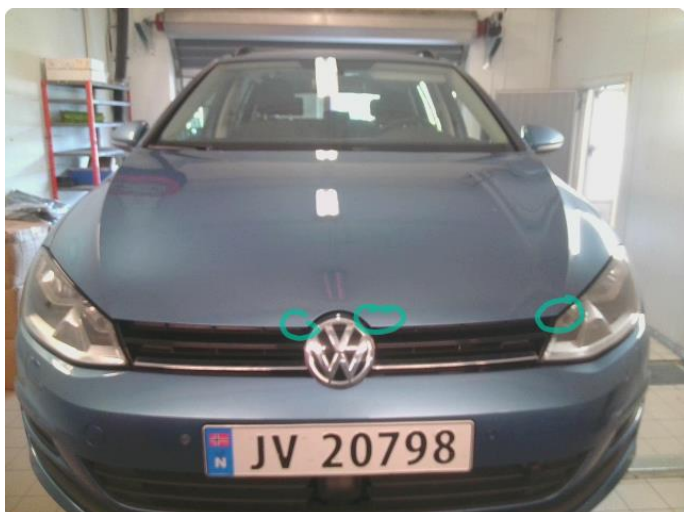
1.1 Noe steinsprut med rust

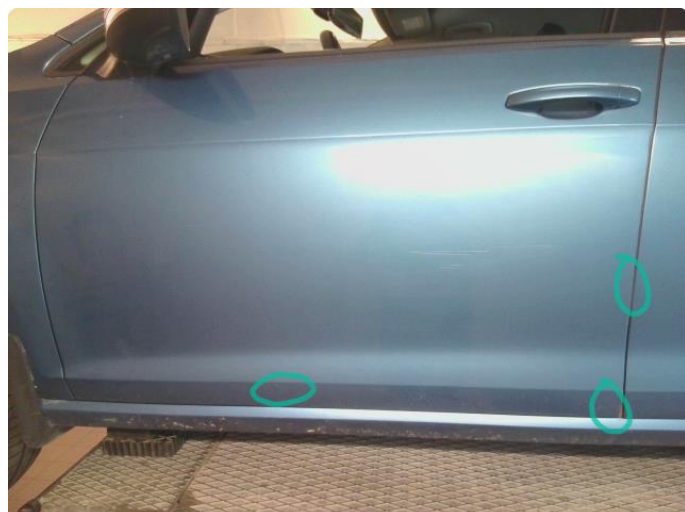
1.2 Rust/korrosjon

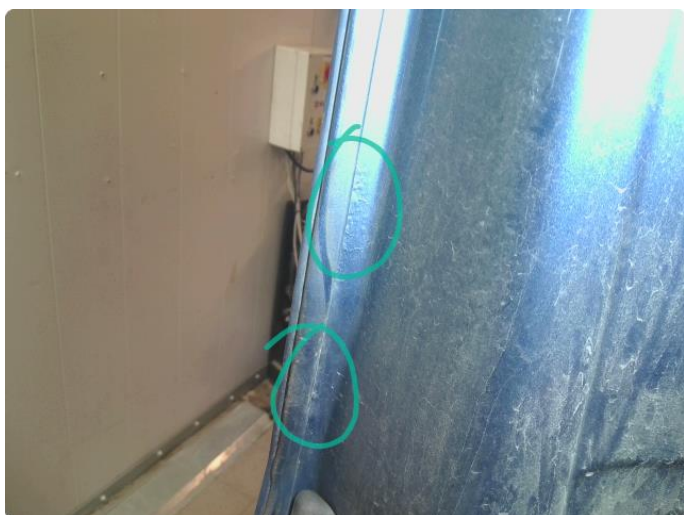
1.2 Rust/korrosjon

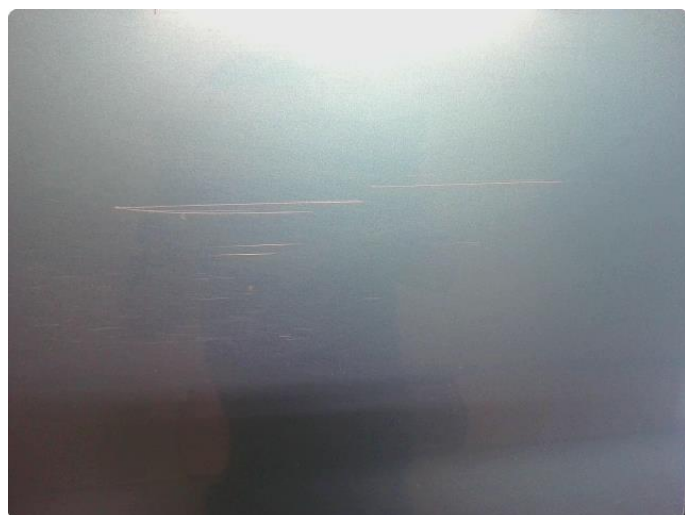
1.3 Ripe ned til grunning

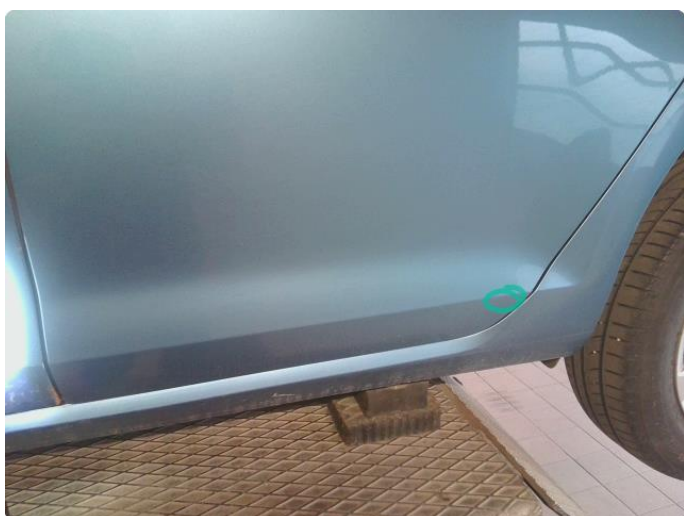
1.4 Rust/korrosjon

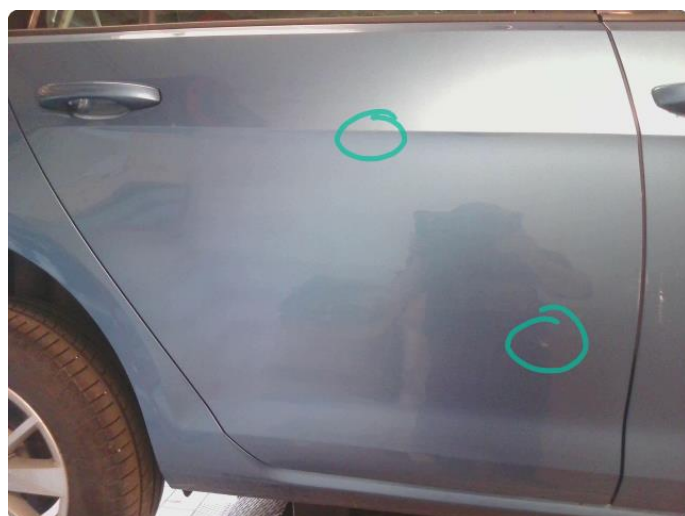
1.5 Bulk

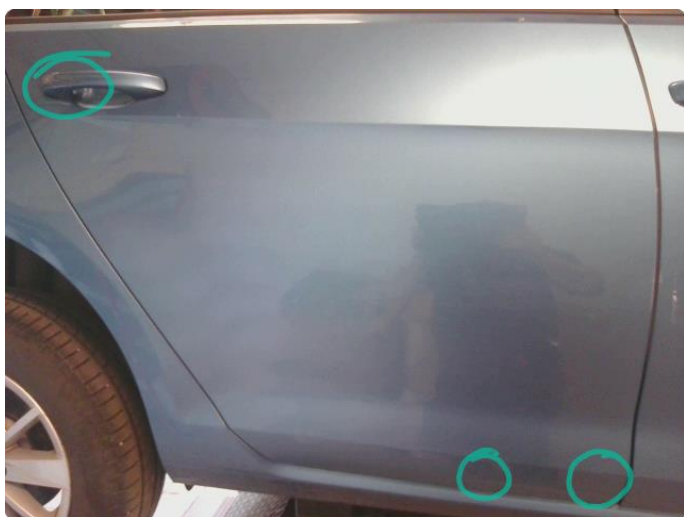
1.6 Rust/korrosjon

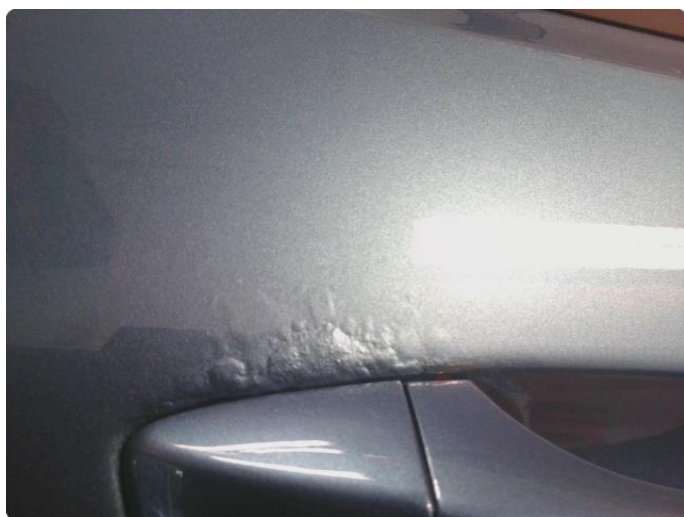
1.6 Rust/korrosjon

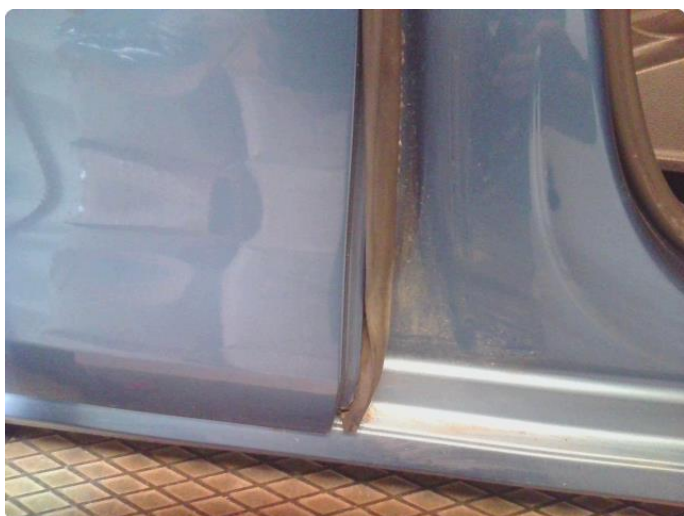
1.7 Løse/skadede lister

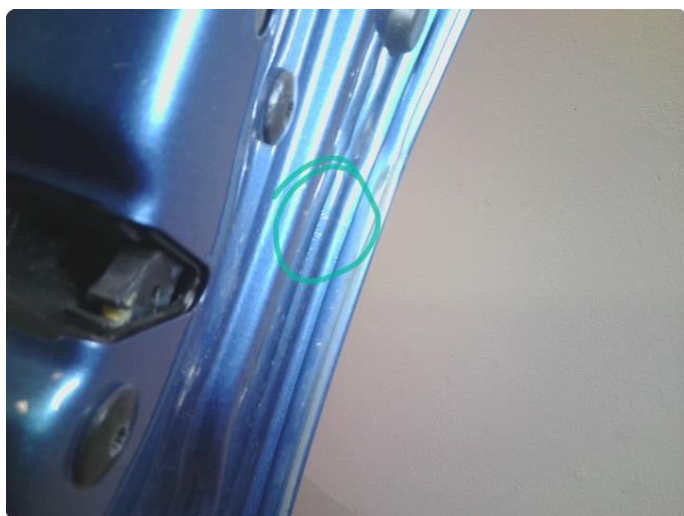
1.8 Rust/korrosjon

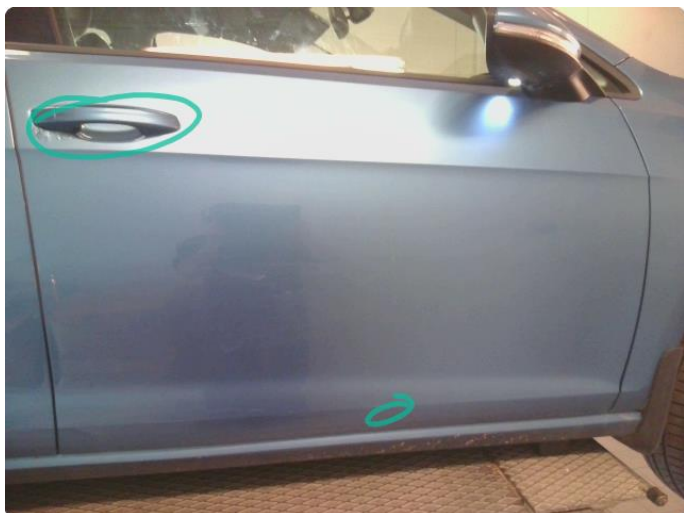
1.8 Rust/korrosjon

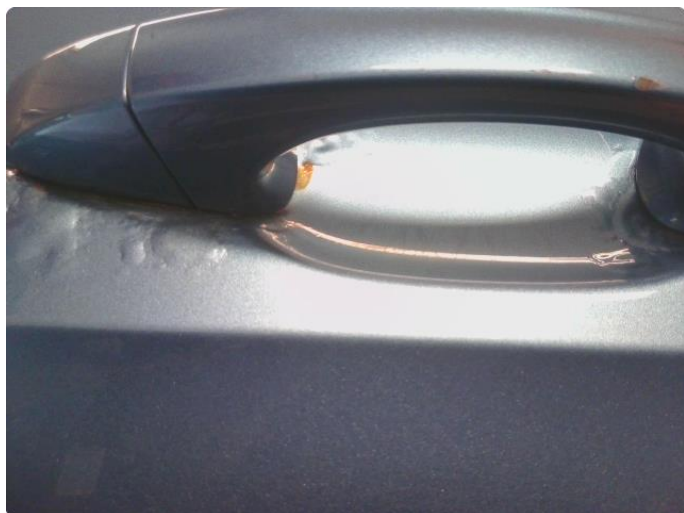
1.8 Rust/korrosjon

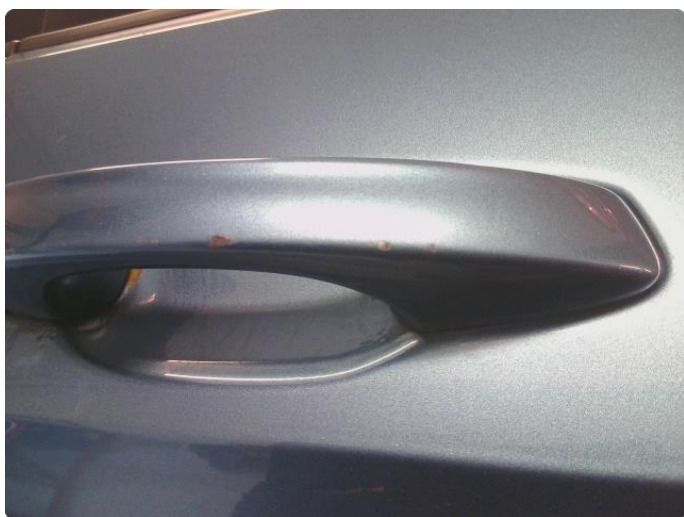
1.9 Håndtak lakkskadet/flasser

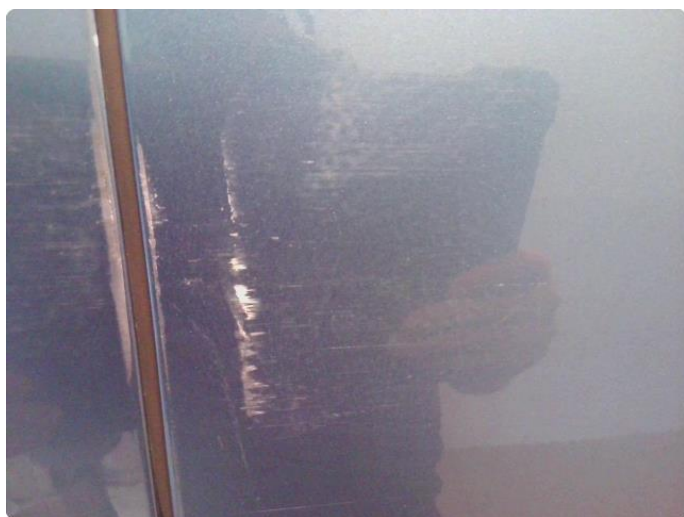
1.10 Riper

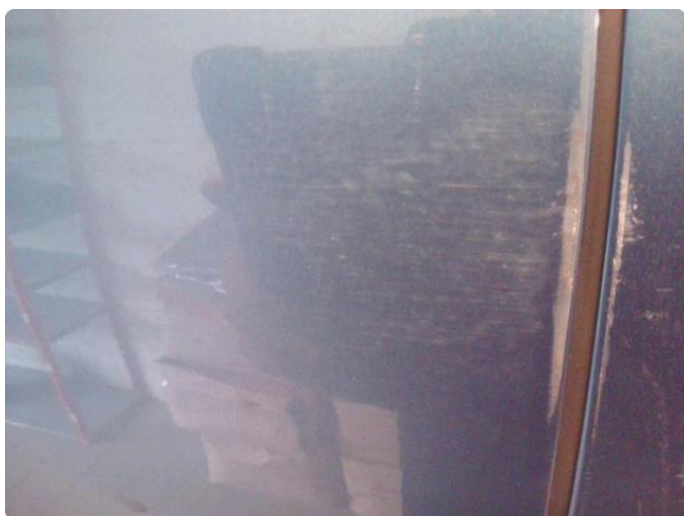
1.11 Riper

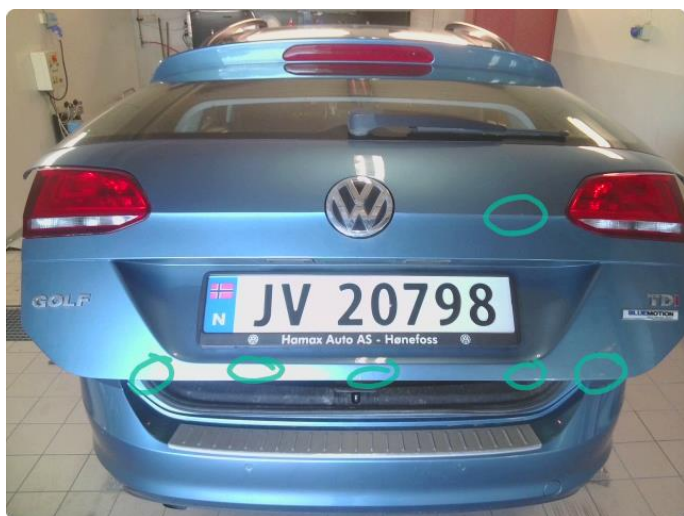
1.12 Rust/korrosjon

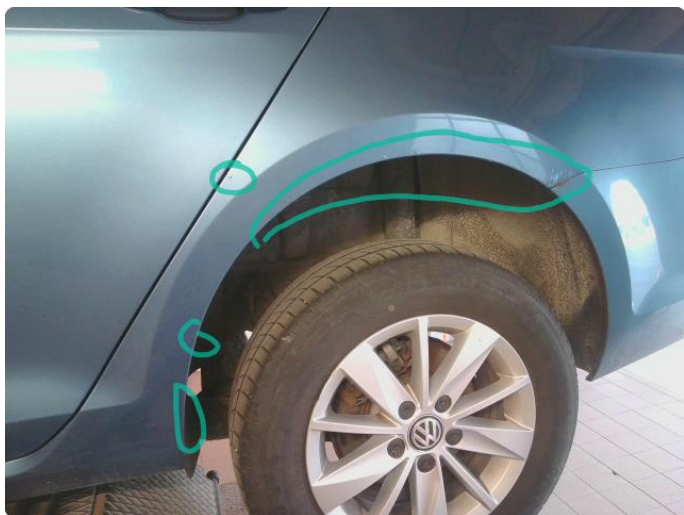
1.13 Rust

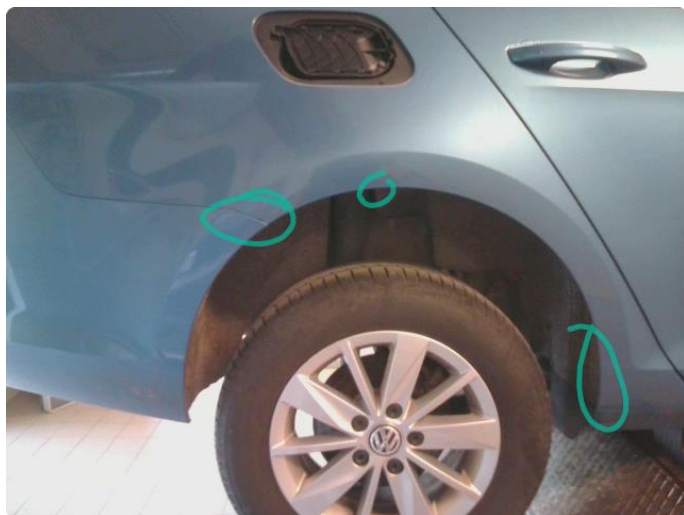
1.14 Rust

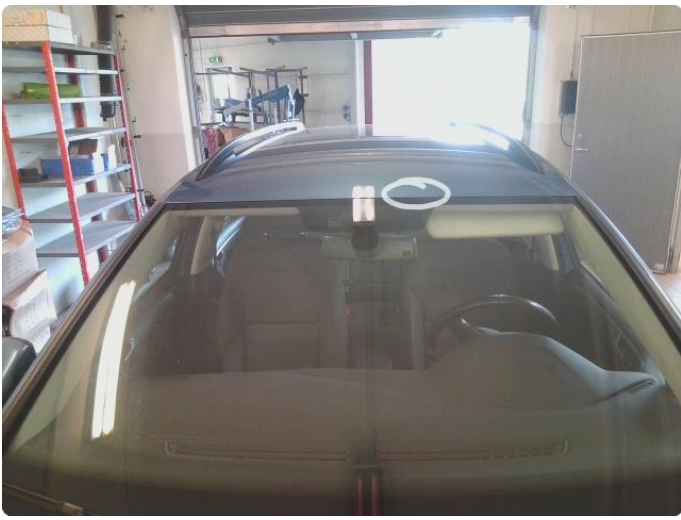
1.16 Rust

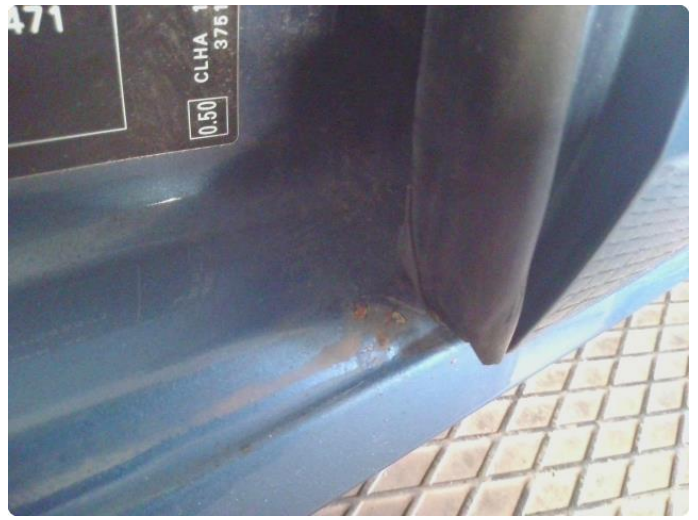
1.17 Korrosjon/rust

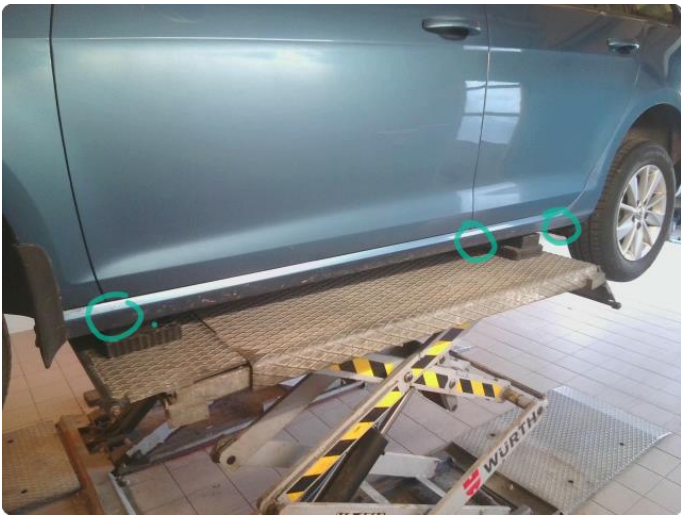
1.17 Korrosjon/rust

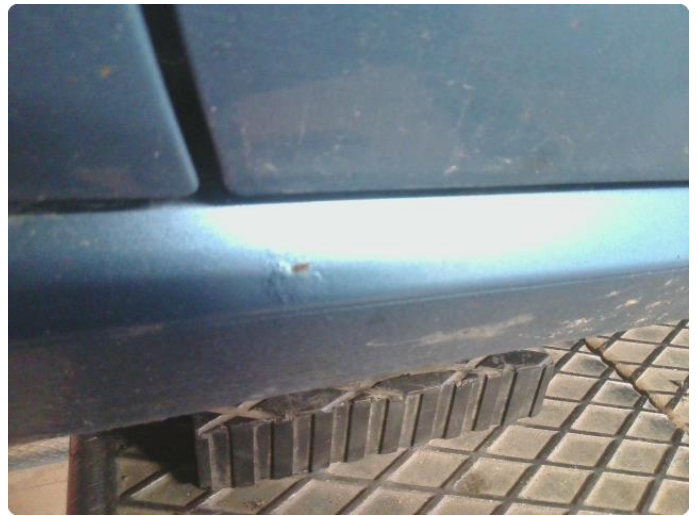
1.17 Korrosjon/rust

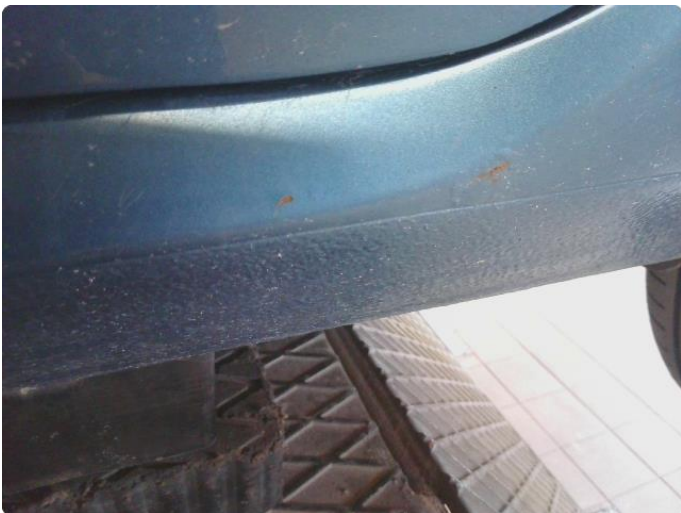
1.17 Korrosjon/rust

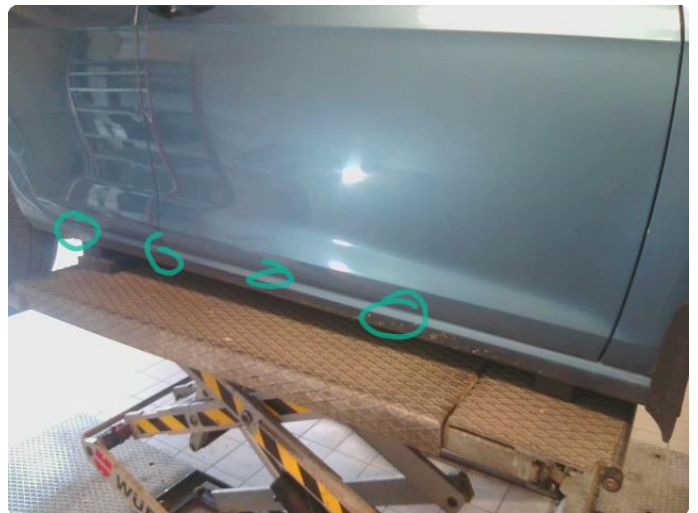
1.18 Korrosjon/rust
