NAF Bruktbiltest

Testdato
24.01.2025

Bilmerke	Peugeot	Motorstørrelse	cm ³
Modell	208	Motoreffekt	100 kW
Type	U	Aksler i drift	1
Registreringsnr.	EB54065	Drivstofftype	Elektrisk
Understellsnr.	VR3UHZKXZLT046176	Kjøretøygruppe	101
Km.stand.	57124	Bruktimportert	Nei
Farge	Grå	Registreringsår	2020
Karosseritype	Kombikupé	Registrert første gang	30.07.2020
		Frist for neste EU kontroll	29.07.2024

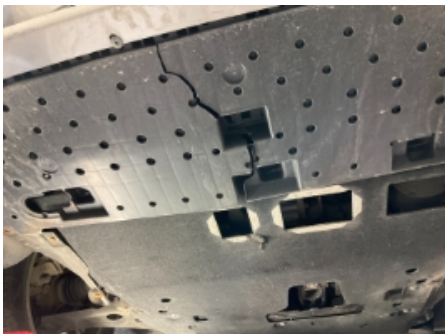
**10. Underside**

| 88 - Underside | R |

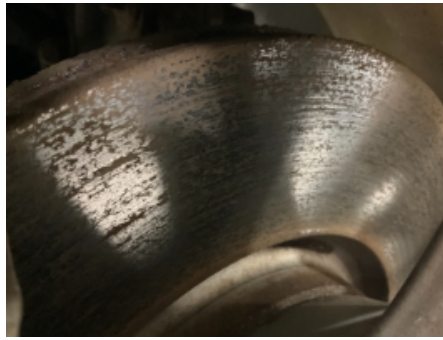
**14. Bremseskiver**

Ref.Id	Repareres	Resultat	Beskrivelse
3.5	Nøkler / Utstyr	Nøkkel/er mangler	
3.13		* Frist for EU kontroll er overskredet	
4.3	Service/ Dokum.	Iht. servicehefte er ikke alle servicer fulgt	
4.7		Aktivert serviceindikator	
6.10	Bremseskiver	Rust på bremseskive:	Venstre foran, Venstre bak, Høyre bak, Høyre foran
50.3	Varmeapparat / klimaanlegg (AC)	Klimaanlegg virker ikke	
69.6	Reservehjul / dekkreparasjonssett	Dekkreparasjonssett, holdbarhetsdato har utløpt	
88.2	Underside	Skadet/løst plastdeksel:	Foran
91.3	Dashbord / midtkonsoll	* Luke til mobillader lar seg ikke lokke.
