**PEUGEOT 3008 165 HK AUTOMAT FORHJULSDRIFT**
**TESTDATO: 13.01.2025**
**KODE: 1612010**

<b>JV27922</b>	<b>135 746 KM</b>	<b>15.01.2018</b> Førstegang registrert	<b>Bensin</b>
----------------	-------------------	--	---------------

NBF Tilstandsrapport er utarbeidet av Norges Bilbransjeforbund og Forbrukerrådet.

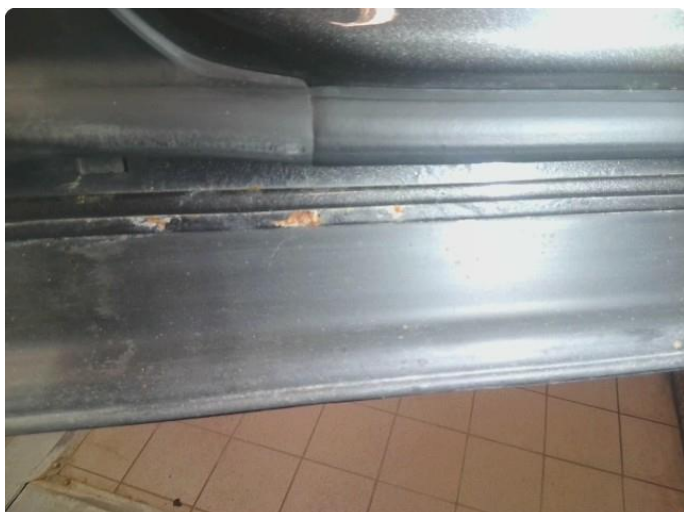
2.1 Rust i fals

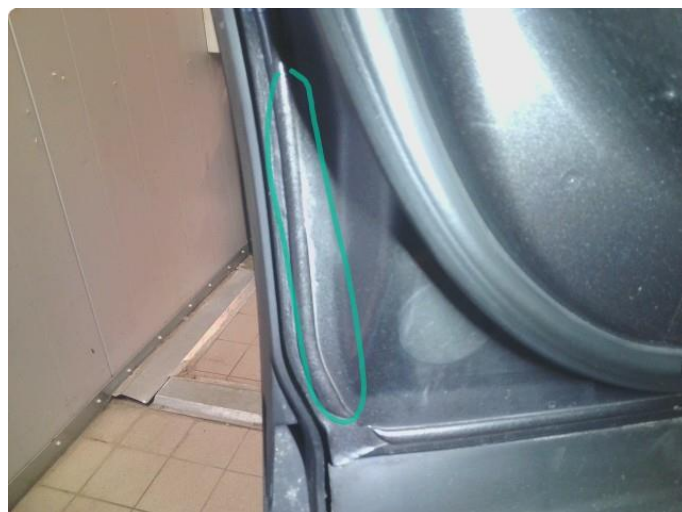
2.2 Rust i fals

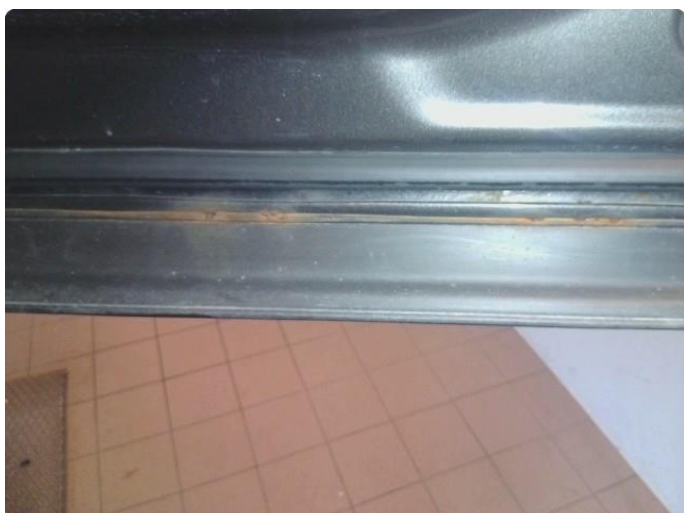
2.3 Rust i fals

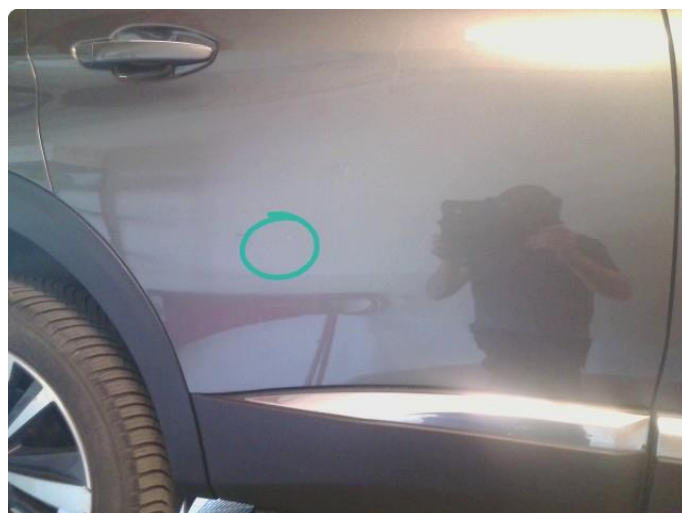
2.4 Bulk med lakkskade

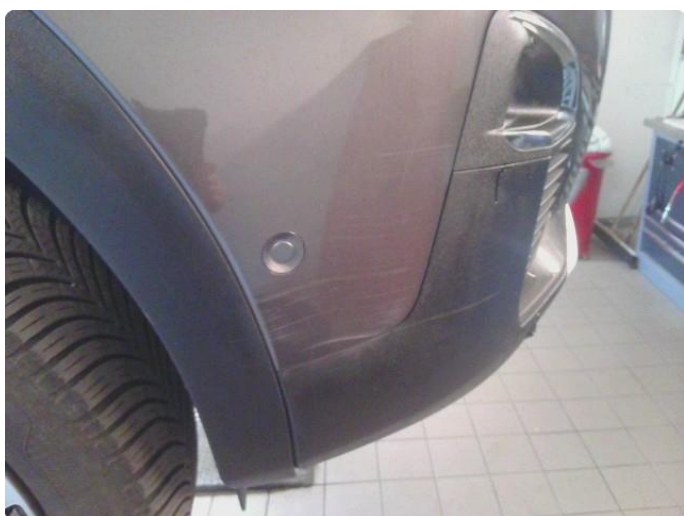
2.6 Ripe(r)

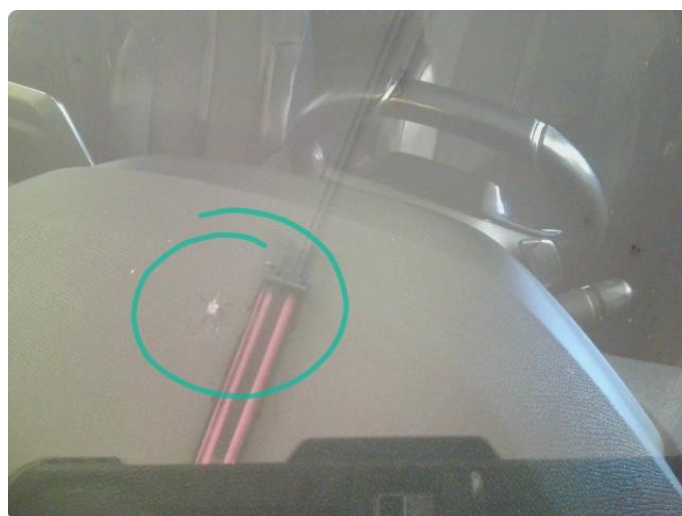
2.7 Steinsprut med sprekk i synsfelt

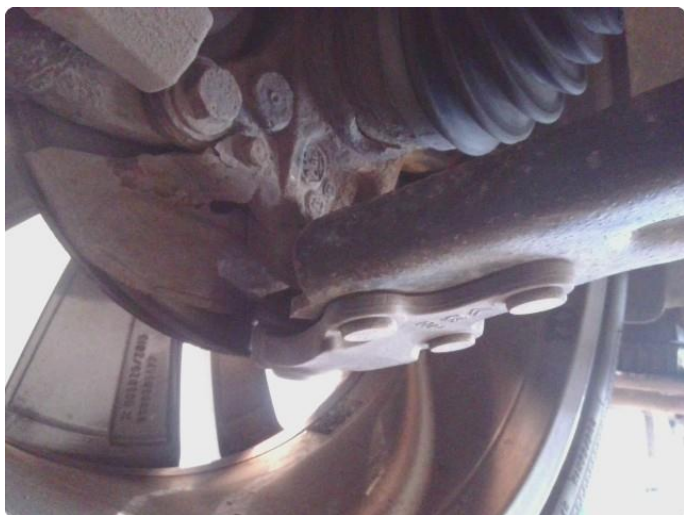
3.1 Slakk i bærekule
