HYUNDAI TUCSON 136 HK AUTOMAT FORHJULSDRIFT
TESTDATO: 03.12.2024
KODE: 1582335

XD89030	86 156 KM	22.03.2019 Førstegang registrert	Diesel
----------------	------------------	--------------------------------------------	---------------

CHASSISNR: TMAJ3817GKJ699777	BRUKTIMPORT: Nei
KJØRETØY: Personbil	FRIST FOR PKK: 22.03.2025

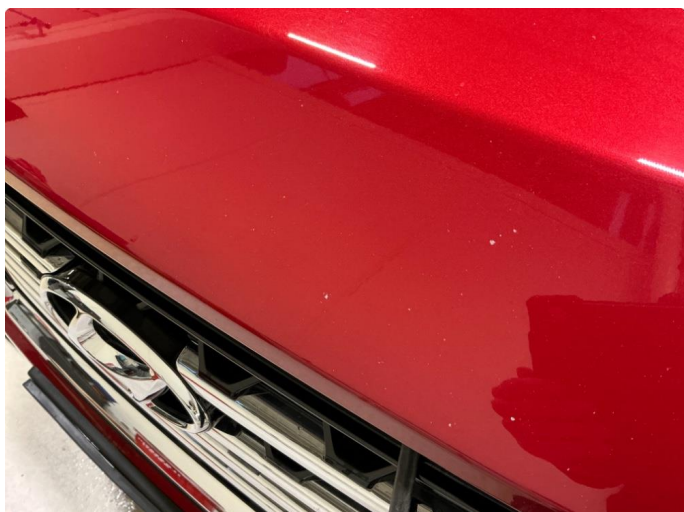
1.2 Noe steinsprut

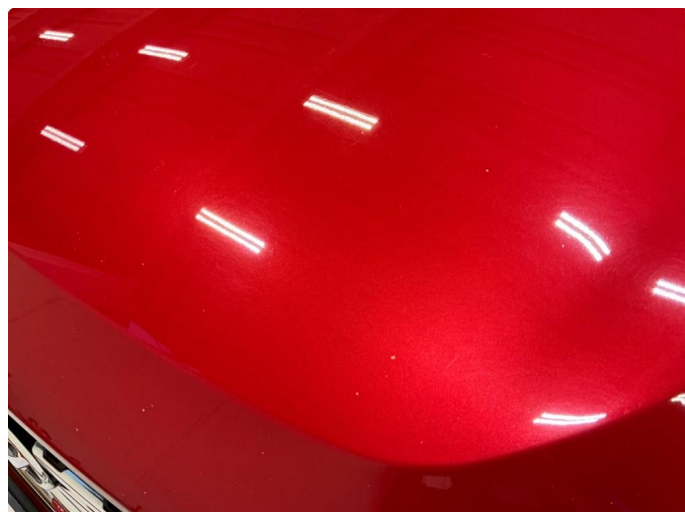
1.2 Noe steinsprut

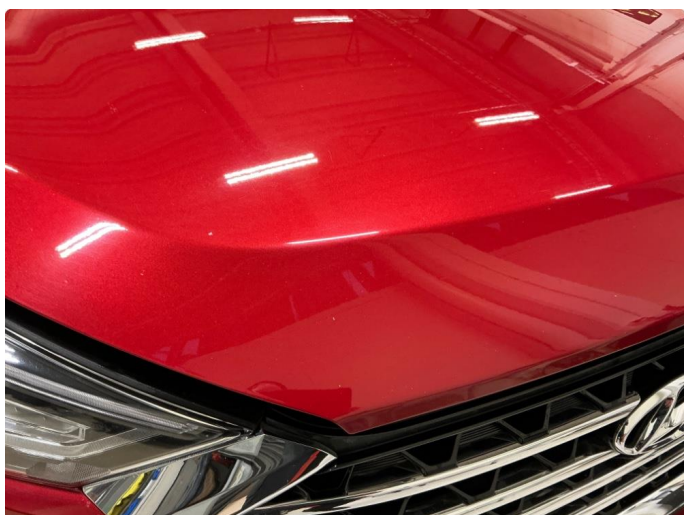
1.2 Noe steinsprut

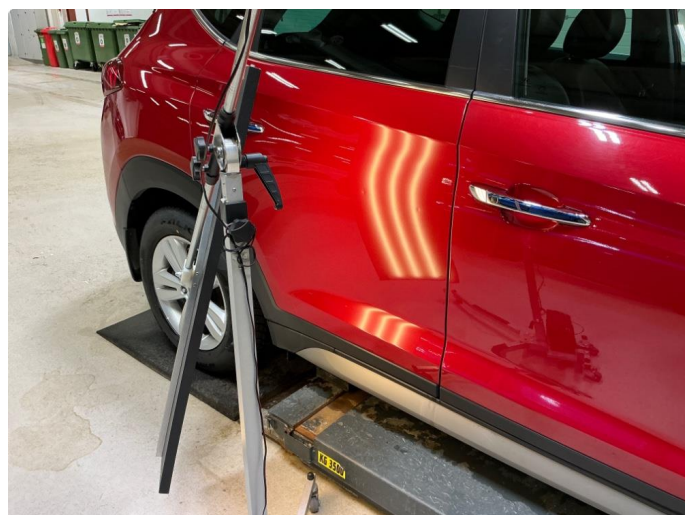
1.3 Bulk med lakksår høyre bakdør .

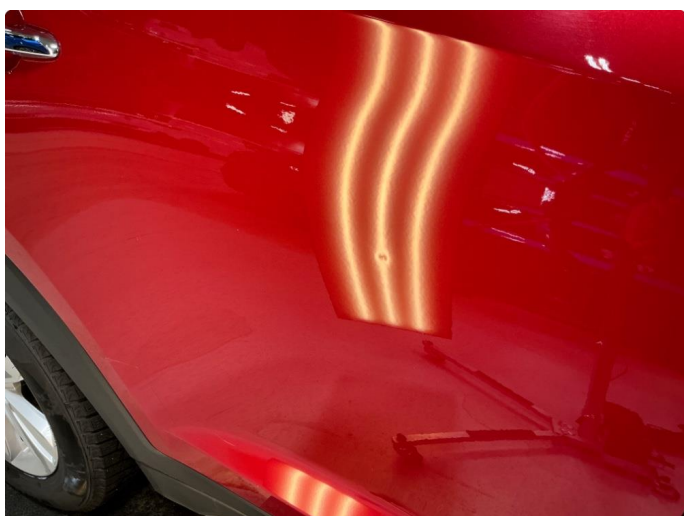
1.3 Bulk med lakksår høyre bakdør .

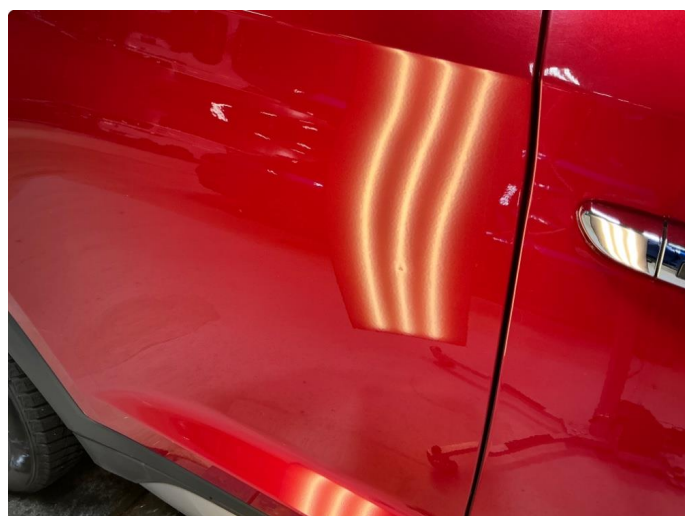
1.3 Bulk med lakksår høyre bakdør .

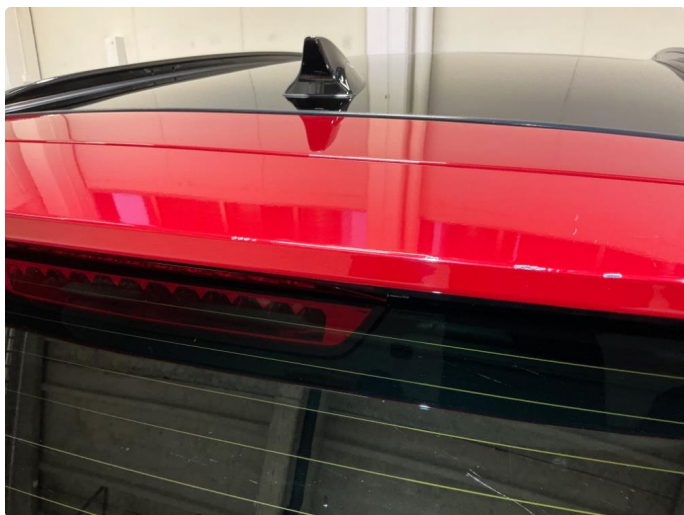
1.4 Lakksår takspoiler

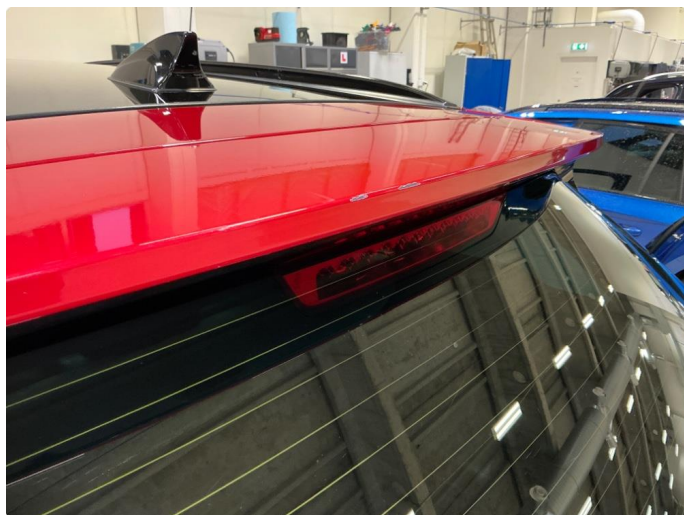
1.4 Lakksår takspoiler

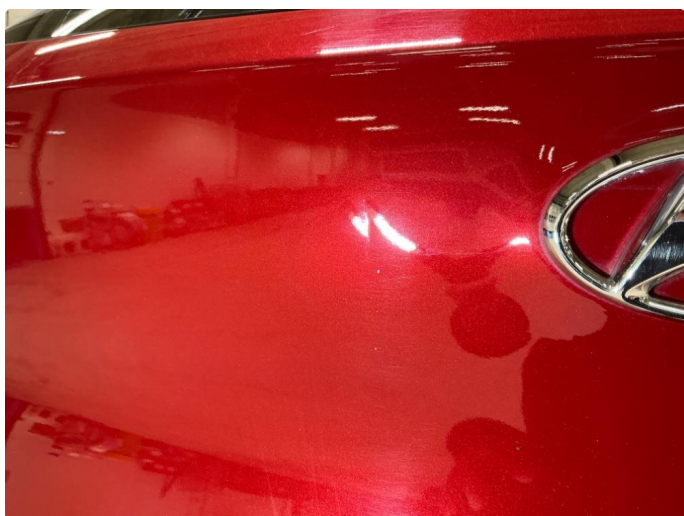
1.5 Liten bulk

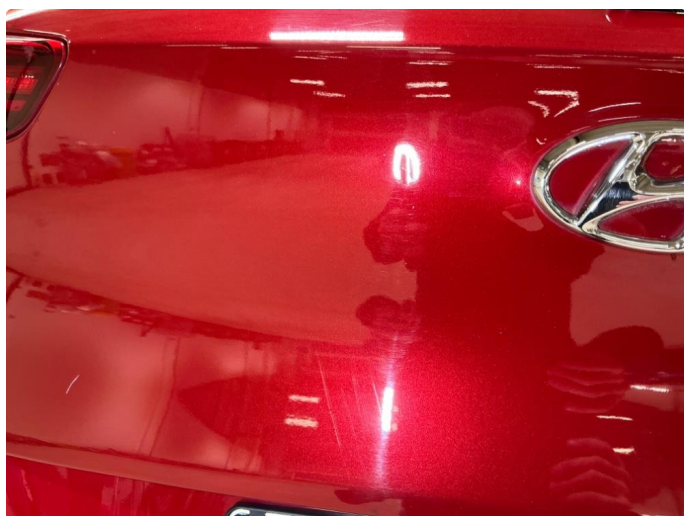
1.5 Liten bulk

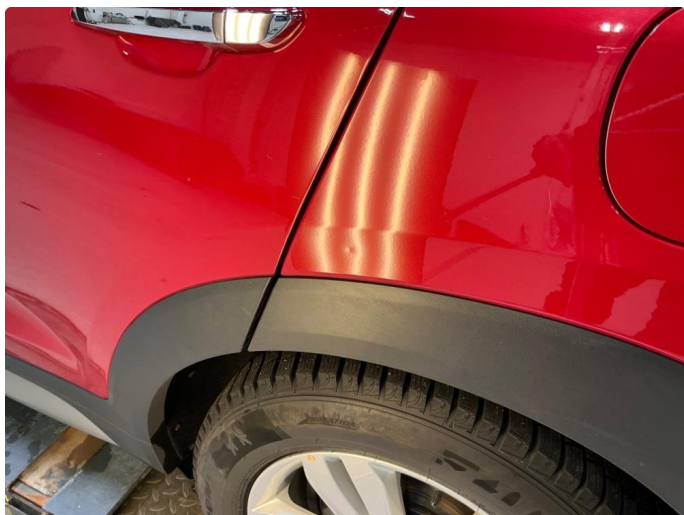
1.6 Venstre bakskjerm , p-bulk

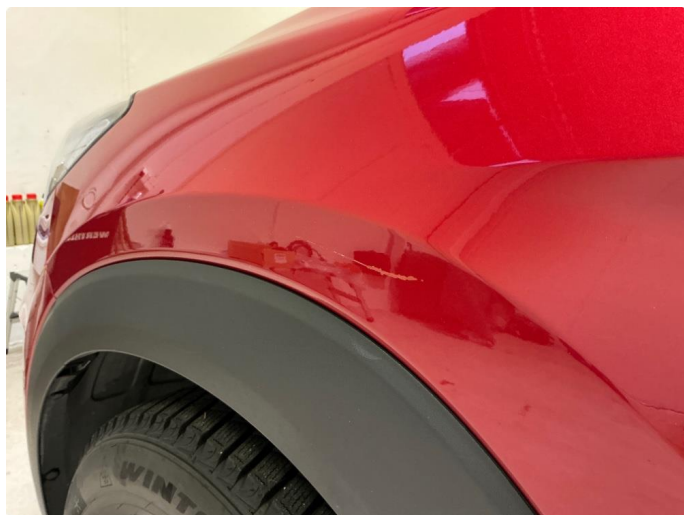
1.7 Venstre skjerm foran - tidligere penslet ripe

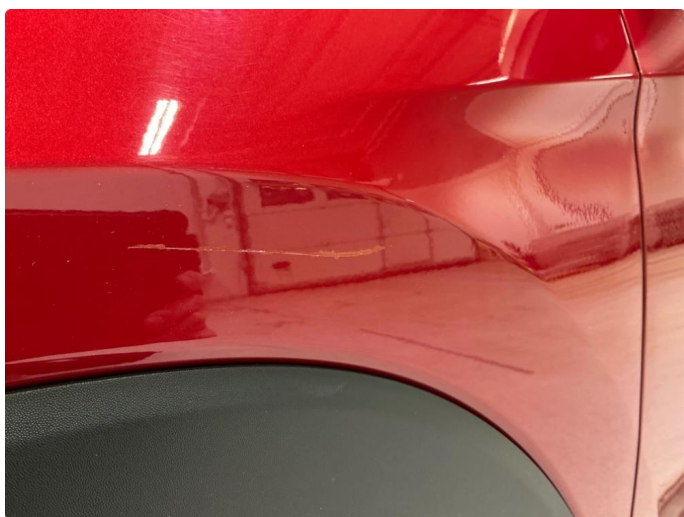
1.7 Venstre skjerm foran - tidligere penslet ripe

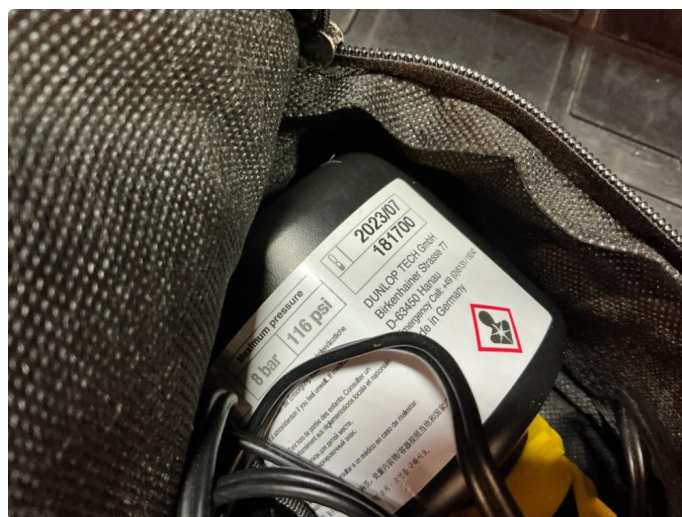
1.8 Dekktemiddel utgått på dato

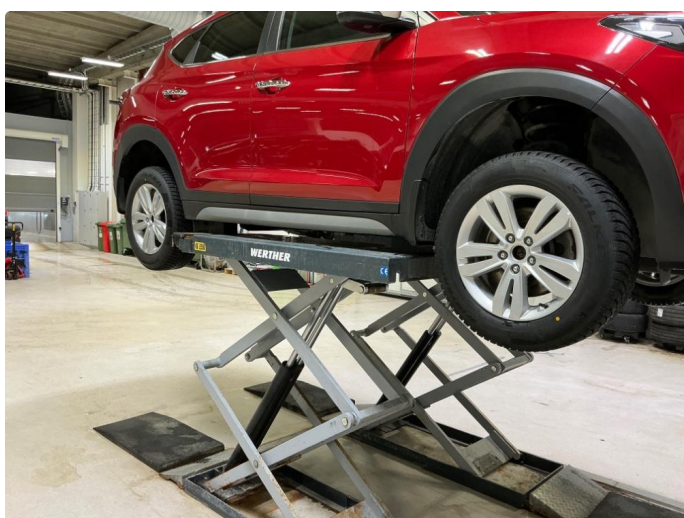
1.9 Fire stykk mangler - navkopp .

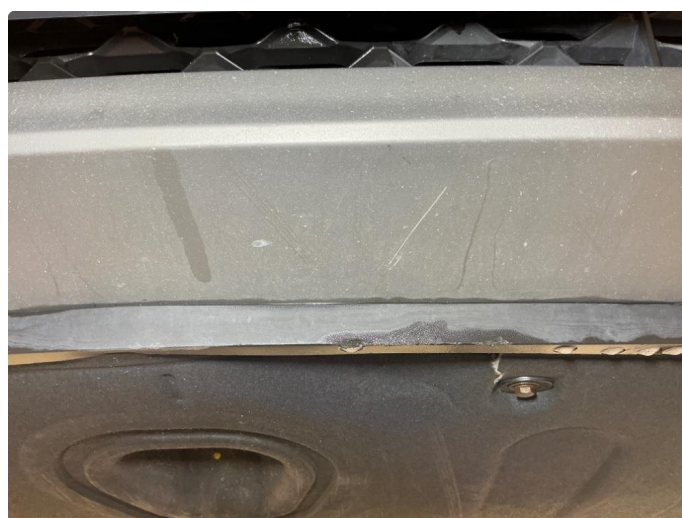
1.10 Fanger foran , skrubbskader underkant

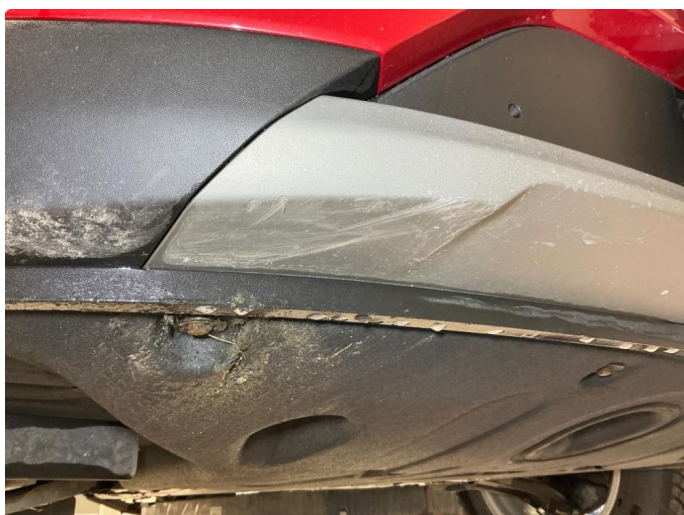
1.10 Fanger foran , skrubbskader underkant

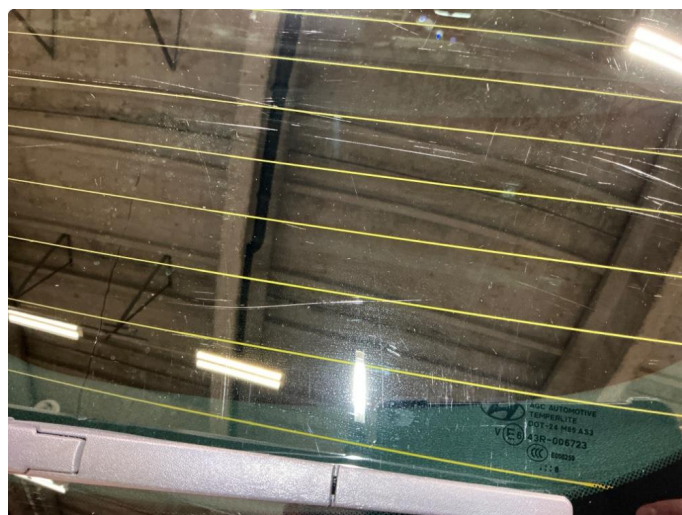
1.11 Slitt bakvindu

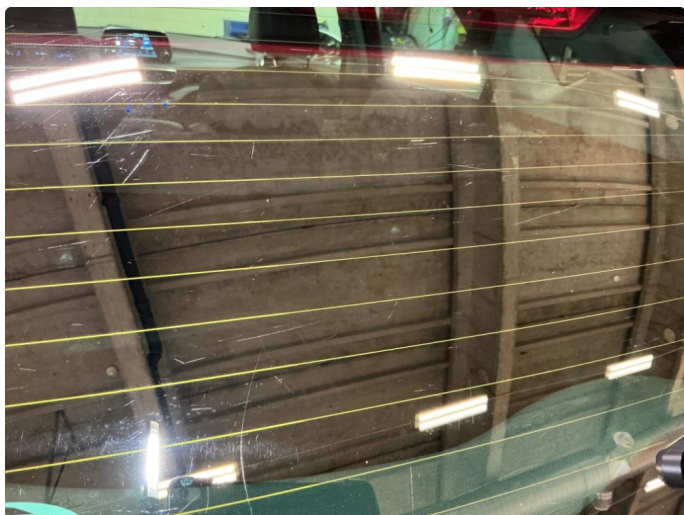
1.11 Slitt bakvindu

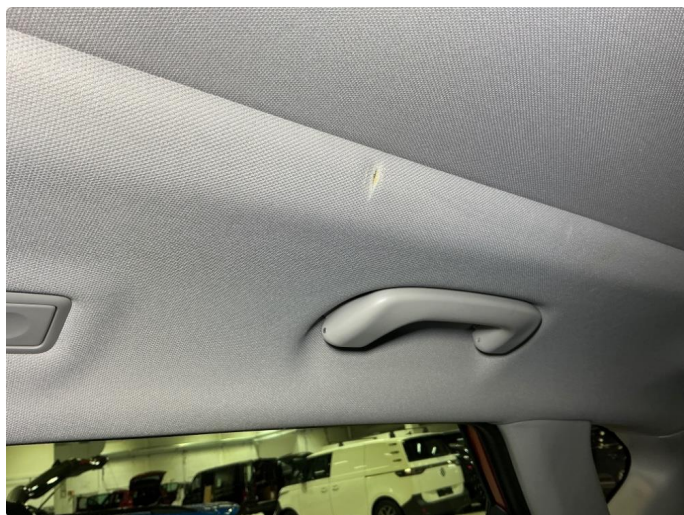
2.1 Høyre side bak , rift.
