VOLKSWAGEN TIGUAN 150 HK AUTOMAT 4X4
TESTDATO: 21.01.2025
KODE: 1618423

| KZ64600 | 64 173 KM | 15.02.2017 Førstegang registrert | Diesel |

NBF Tilstandsrapport er utarbeidet av Norges Bilbransjeforbund og Forbrukerrådet.

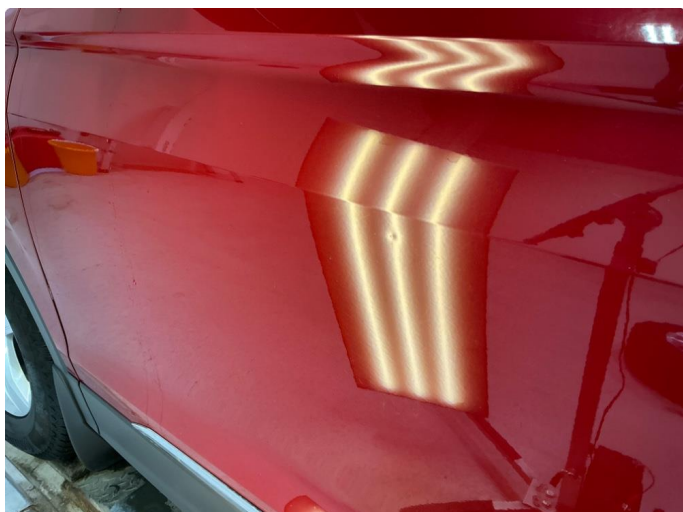
| Punkt | Beskrivelse | Plassering |
|---|---|---|
| 1.1 Dører | P-bulk Venstre fordør | |

1.1 P-bulk Venstre fordør

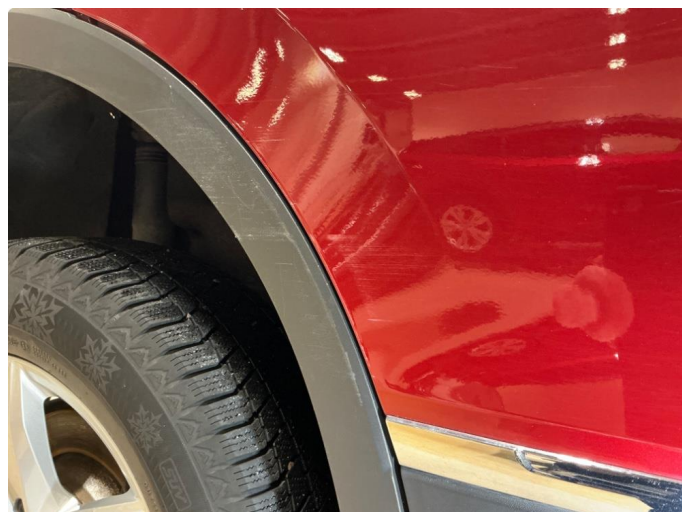
| Punkt | Beskrivelse | Plassering |
|---|---|---|
| 1.2 Dører | Høyre bakdør - riper/skrape | |

1.2 Høyre bakdør - riper/skrape

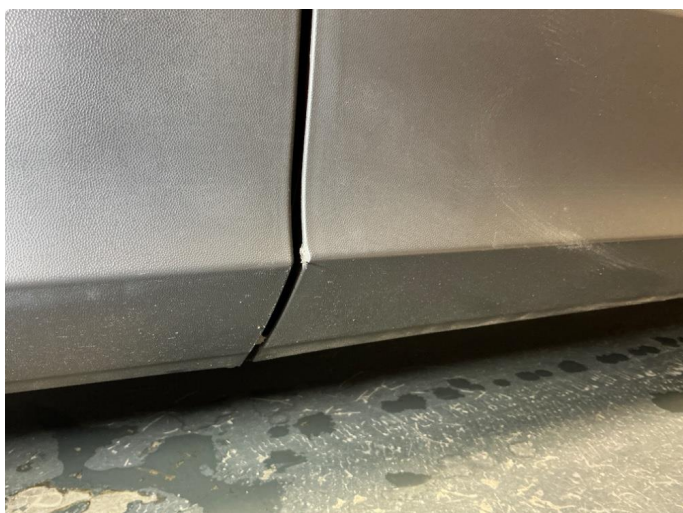
| Punkt | Beskrivelse | Plassering |
|---|---|---|
| 1.3 Dører | Høyre dør - lakksår nedre plastlist . | |

1.3 Høyre dør - lakksår nedre plastlist .

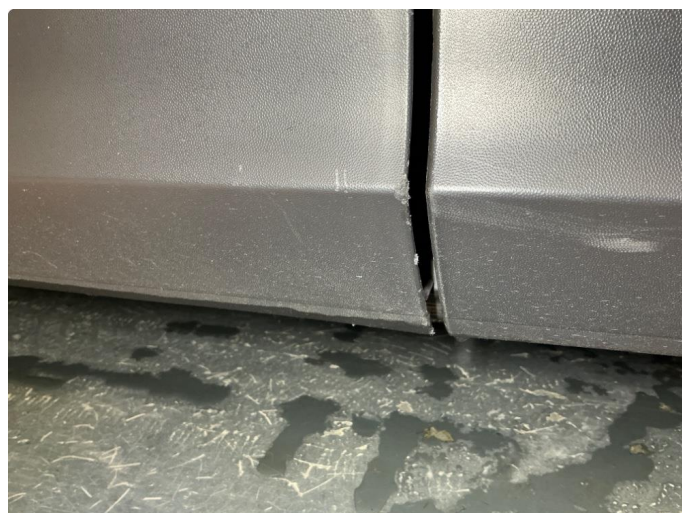
| Punkt | Beskrivelse | Plassering |
|---|---|---|
| 1.4 Dører | Venstre dør - lakksår nedre plastlist | |

1.4 Venstre dør - lakksår nedre plastlist

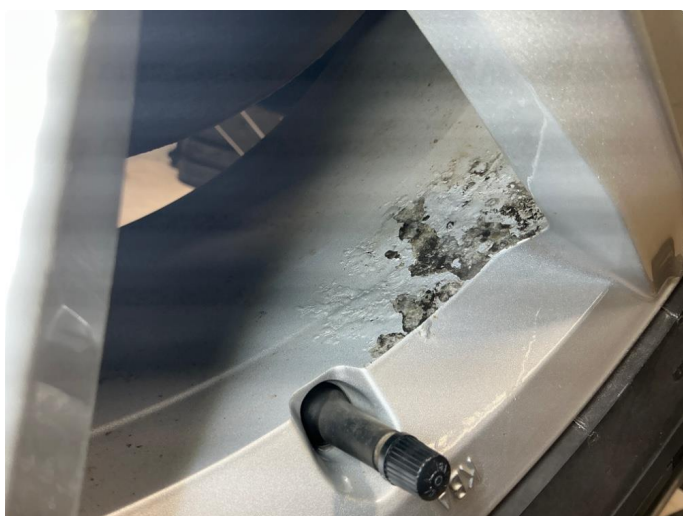
| Punkt | Beskrivelse | Plassering |
|---|---|---|
| 1.6 Dekk/Felger | Korrosjon på alle vinterfelger | |

1.6 Korrosjon på alle vinterfelger

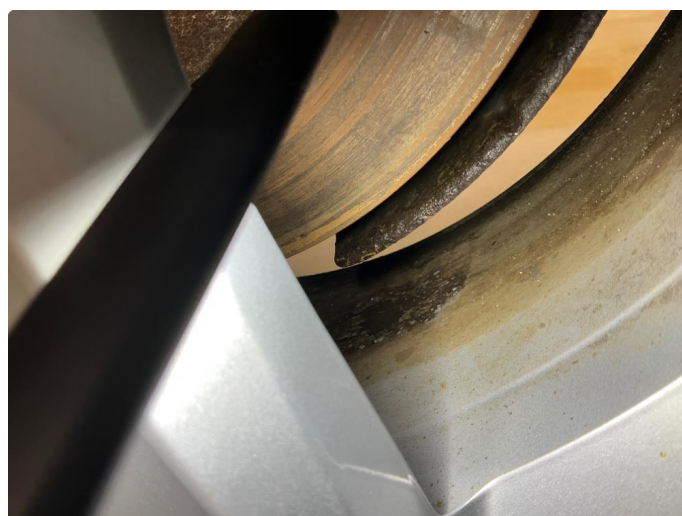
1.6 Korrosjon på alle vinterfelger

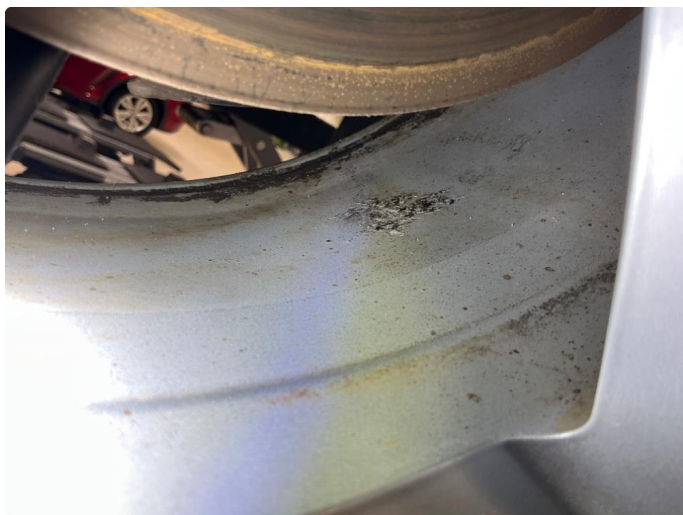
1.6 Korrosjon på alle vinterfelger

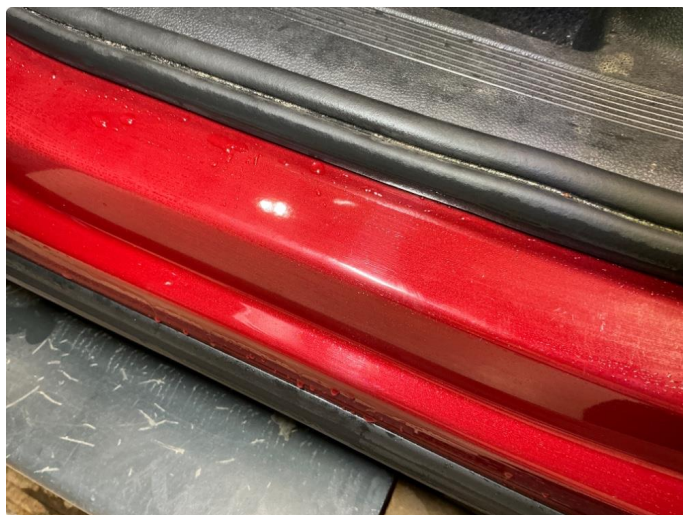
| Punkt | Beskrivelse | Plassering |
|---|---|---|
| 1.7 Terskler/innlastningssone | Slitte innsteg | |

1.7 Slitte innsteg

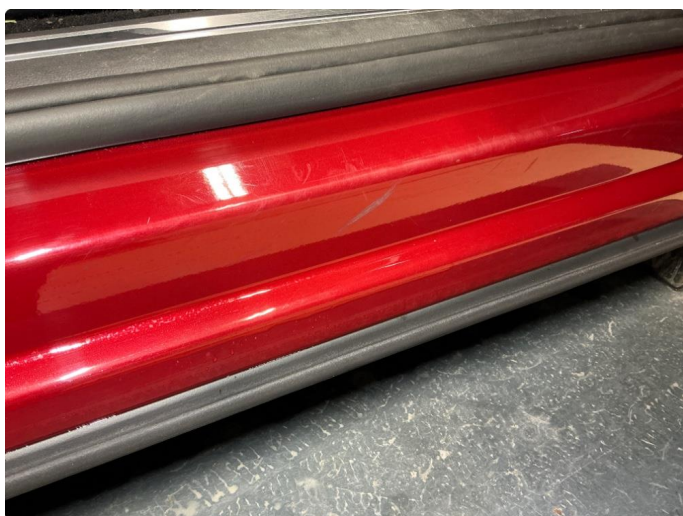
1.7 Slitte innsteg

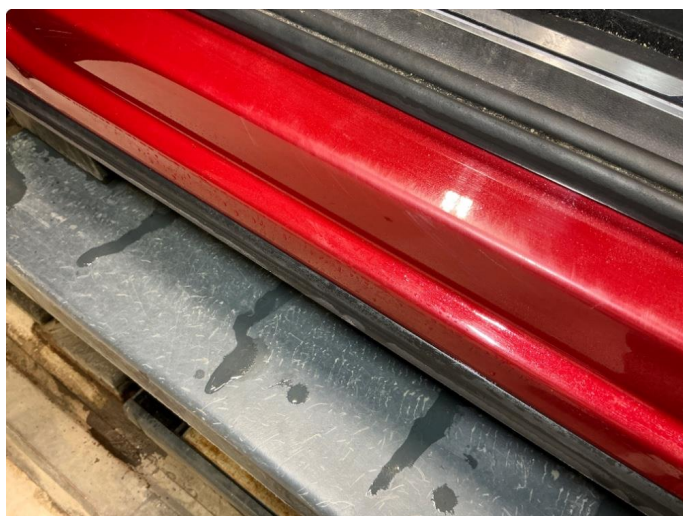
1.7 Slitte innsteg

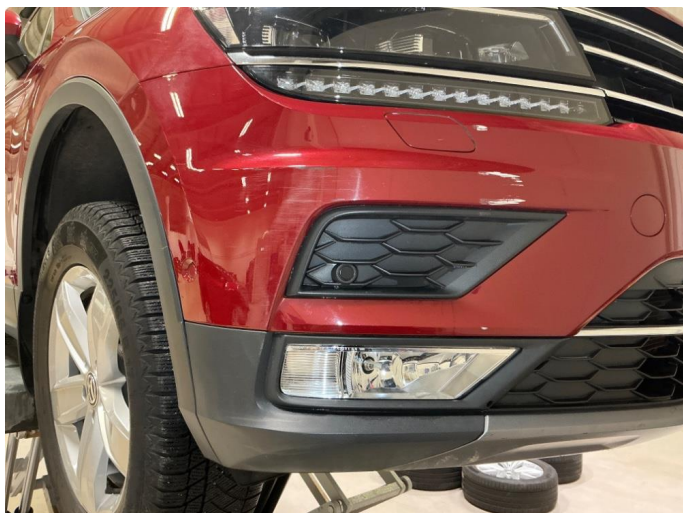
| Punkt | Beskrivelse | Plassering |
|---|---|---|
| 1.8 Støtfanger | Støtfanger foran høyre side- liten skade | |

1.8 Støtfanger foran høyre side- liten skade

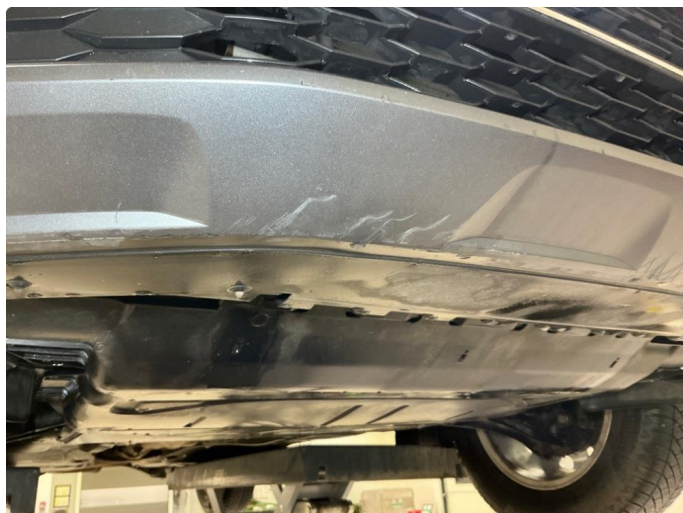
| Punkt | Beskrivelse | Plassering |
|---|---|---|
| 1.9 Støtfanger | Støtfanger foran , skrubbskader underkant | |

1.9 Støtfanger foran , skrubbskader underkant

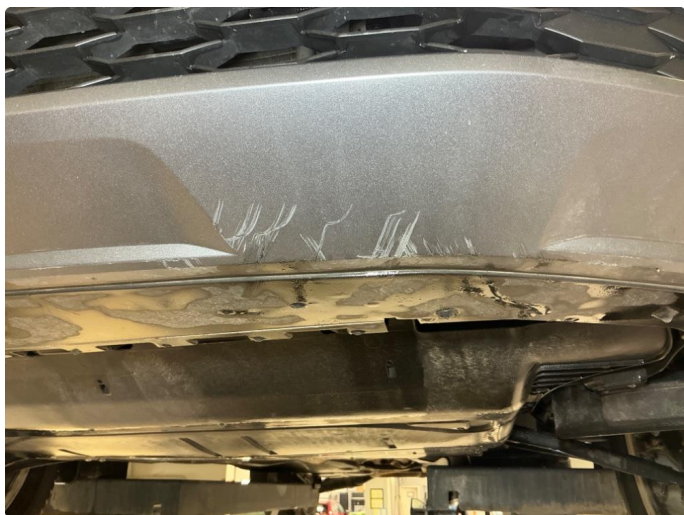
1.9 Støtfanger foran , skrubbskader underkant

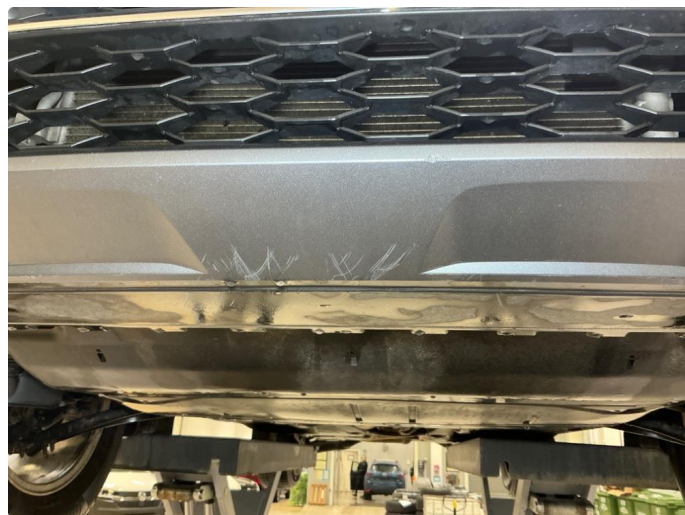
1.9 Støtfanger foran , skrubbskader underkant

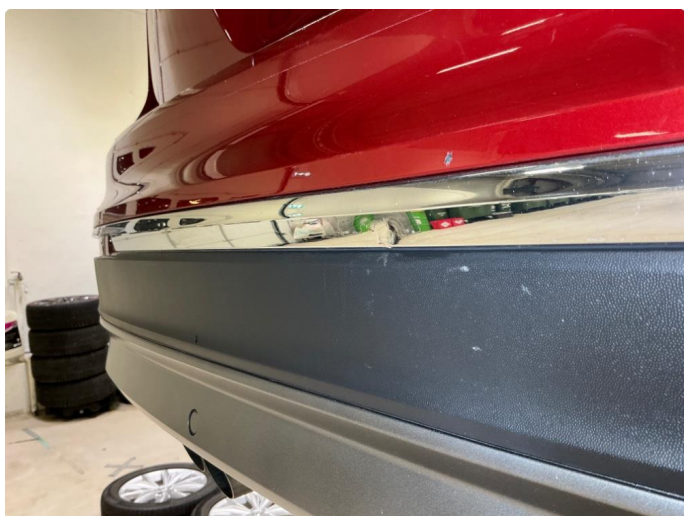
| Punkt | Beskrivelse | Plassering |
|---|---|---|
| 1.10 Støtfanger | Bakfanger - kromlist bulket - | |

1.10 Bakfanger - kromlist bulket -

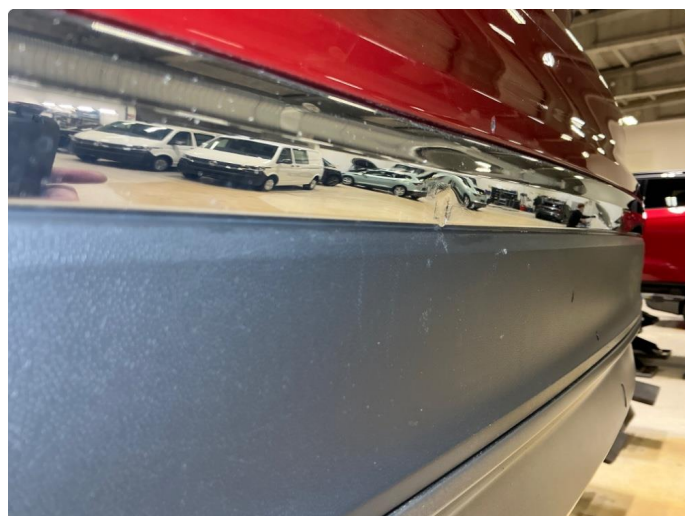
1.10 Bakfanger - kromlist bulket -
