XA20273 - 2022 Suzuki Vitara Offroad

Km.stand	45 619	Bruktimportert	Nei	Reg.reim skiftet, dato	Har ikke
Ant. nøkler	1	Antirustgaranti	Ja	Reg.reim skiftet, km	0
Drivstoff		Heftelser	Nei	Siste service, dato	16.04.2024
Farge	Grå	Koll.puter utkoblet	Nei	Siste service, km	36 580
Egenvekt	1390	Medfølger sommerdekk	Ja	PKK utført	
Effekt	102	Medfølger vinterdekk	Ja	Servicehefte/servicer fulgt	Ja
Chassisnr.	TSMLYEH1S00B05784	Tilhengerfeste	Nei	Vognmappe m/instruksjonsbok	Ja
Første reg.	30.06.2022	Er prøvekjørt	Ja	Utskrift dato	02.01.2025

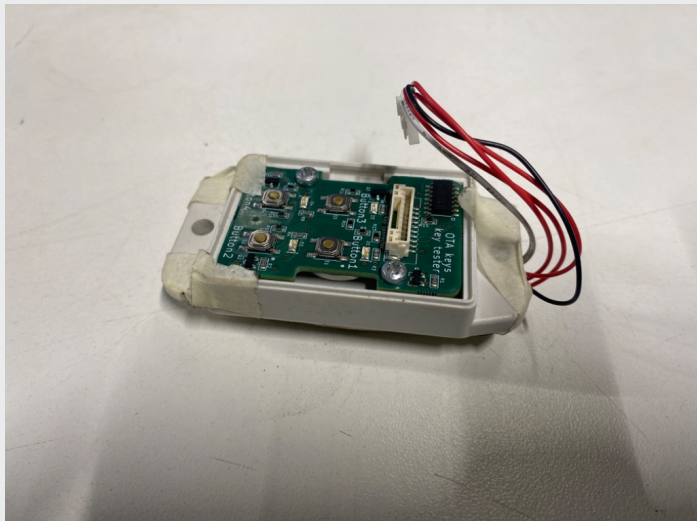
1.4 Mangler mye på nøkkel

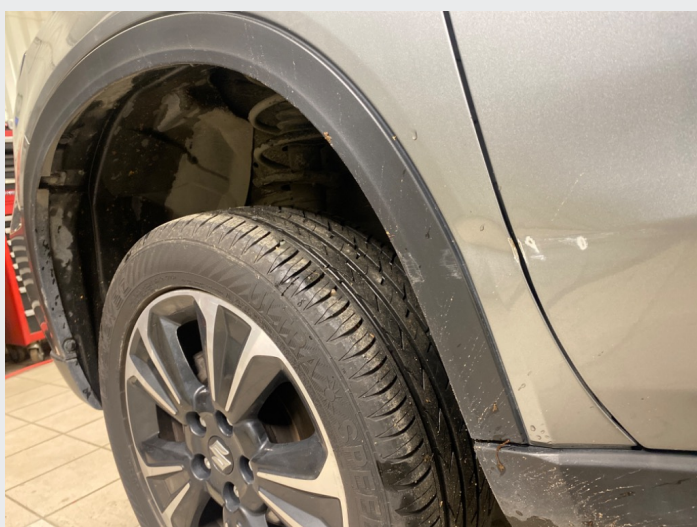
2.7 Skade venstre forskjerm

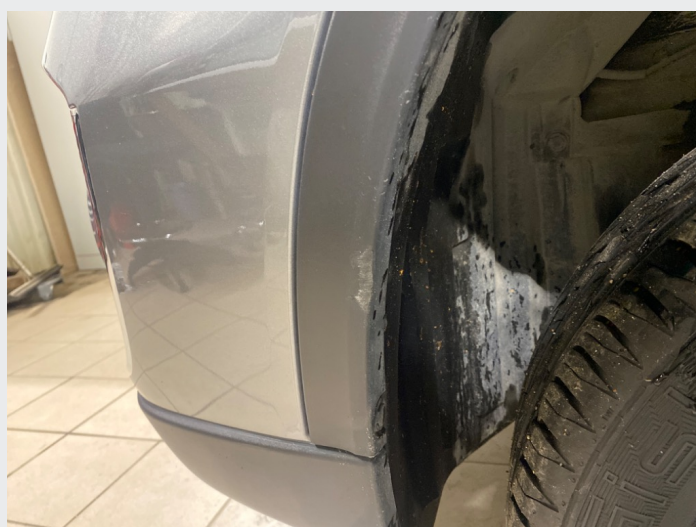
2.7 Skade venstre forskjerm

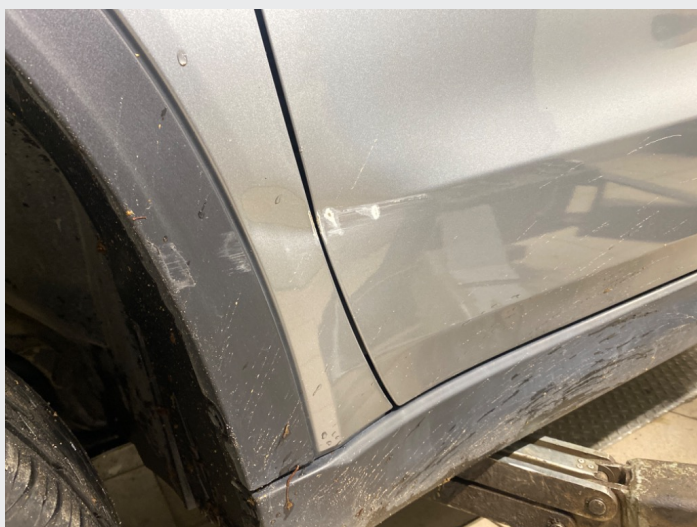
2.5 Skade venstre fordør

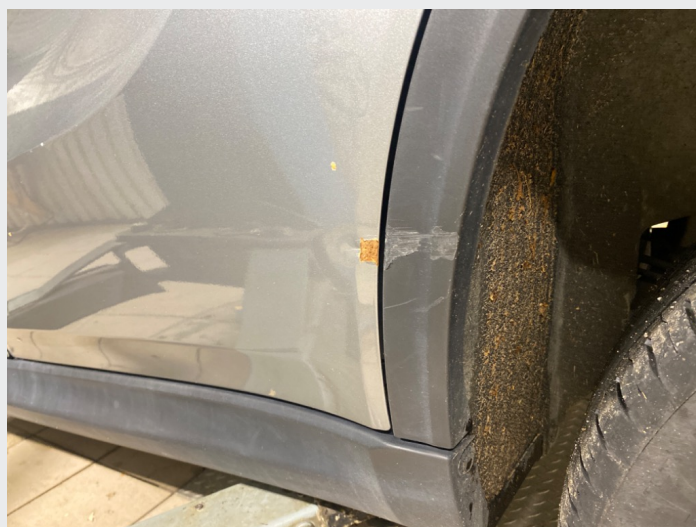
2.5 Skade venstre bakdør

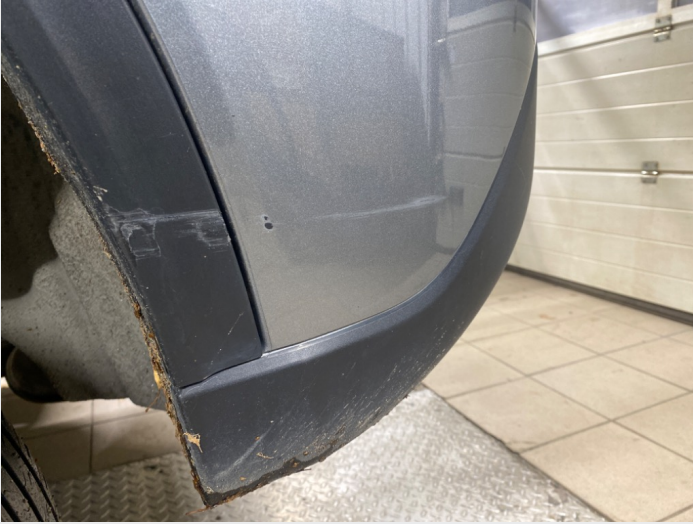
2.8 Skade venstre bak

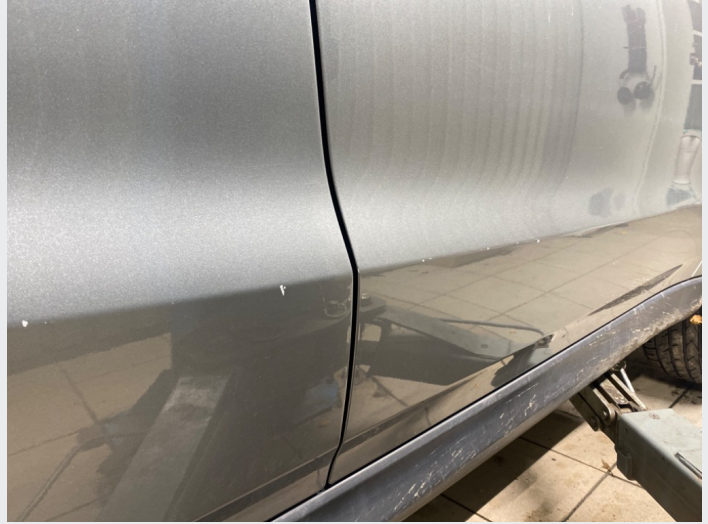
2.5 Flere hakk i dører høyre side

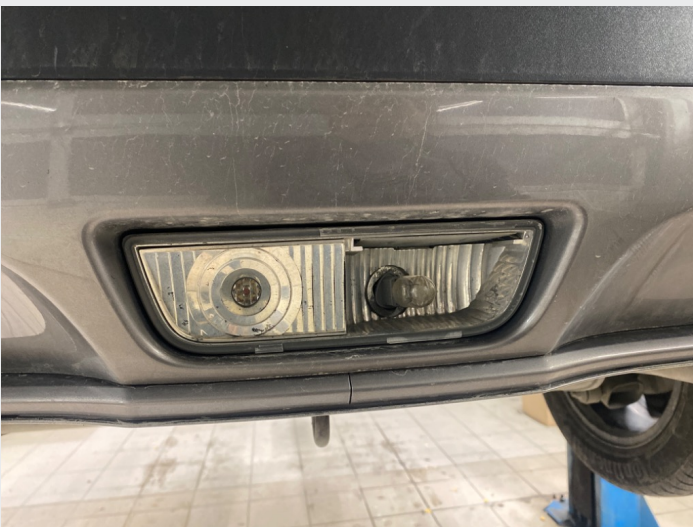
3.2 Knust lykt tåke/ryggelys
