BR57468 - 2007 Lexus Offroad

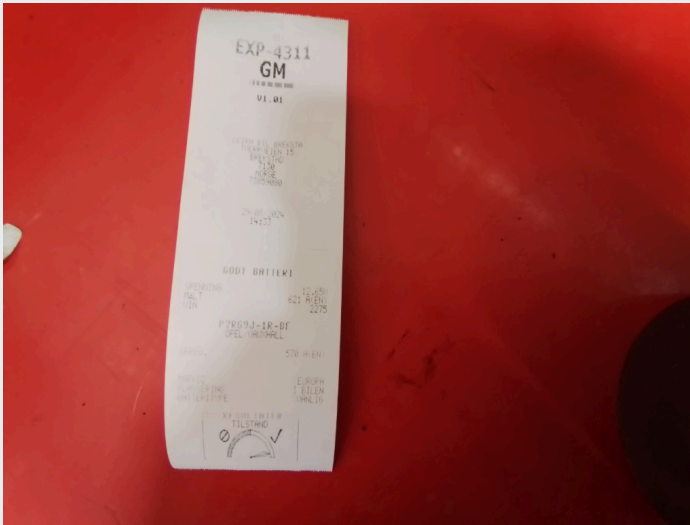
5.2 Motor - Batteri - Godt batteri

5.2 Godt batteri

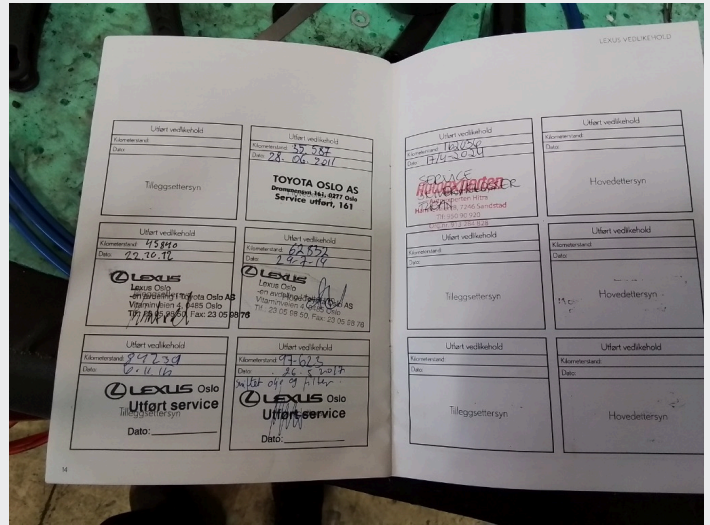
5.11 Motor - Service - Ikke fulgt servicehistorikk

5.11 Ikke fulgt servicehistorikk

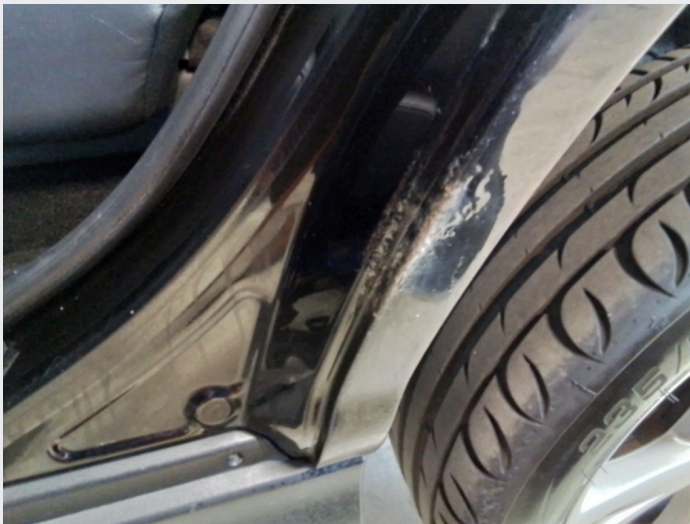
2.7 Eksteriør - Skjerner - Rust høyre bakskjerm

2.7 Rust høyre bakskjerm

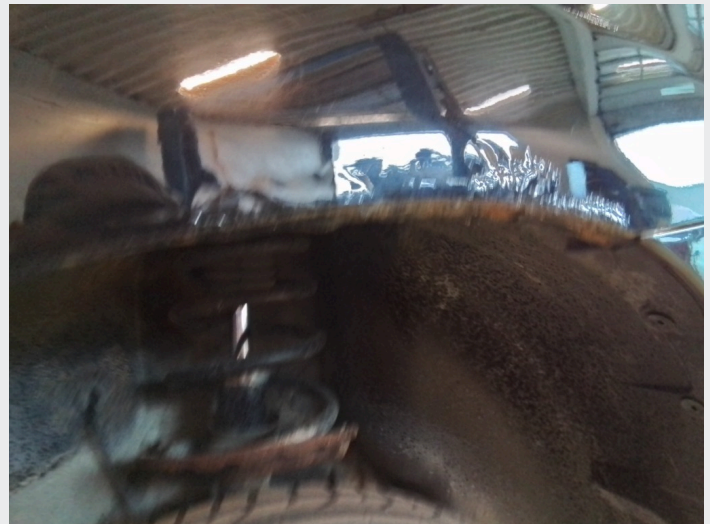
2.7 Rust høyre bakskjerm

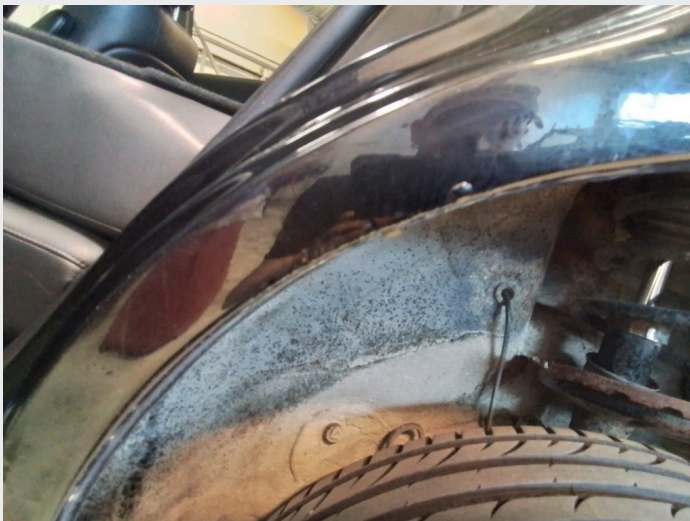
2.7 Rust høyre bakskjerm
