# SALGSOPPGAVE

Enebolig  
Garverløkkevegen 68  
gnr. 45 bnr. 14  
2415 Heradsbygd

Befaringsdato: 05.09.2024

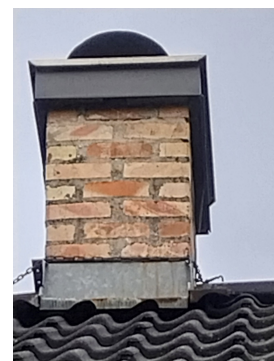
Fotbeslag v/pipe med glipper/utett løsning mot takstein, påviste avvik øker risikoen for lekkasjer i takkonstruksjonen. Påvist utett skjøt ved renne. Uten snøfangere, tekking med ru overflate. Ingen opplysninger om problematikk med snøras. I følge Byggforsk bygghetalsblad er middels levetid for renner og nedløp ca 30 år. For beslag er middels levetid ca 25 år.

Fotbeslag v/pipe med glipper/utett løsning mot takstein, påviste avvik øker risikoen for lekkasjer i takkonstruksjonen.

Utbedring av avvik iht beskrivelse ovenfor. Snøfangere kan vurderes ved alle taksider, ikke krav ved byggetidspunktet. Jevnlig kontroll av renner/nedløp anbefales. Kostnadsestimat for lokale utbedringer samt kontroll av pipebeslag.

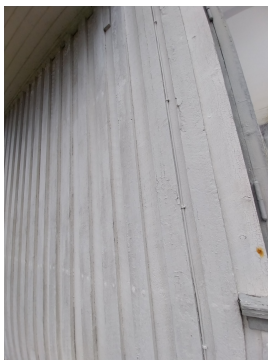
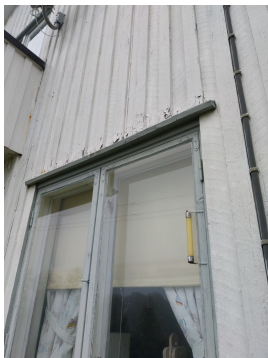
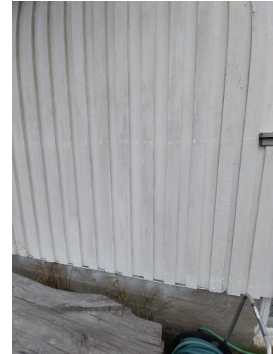
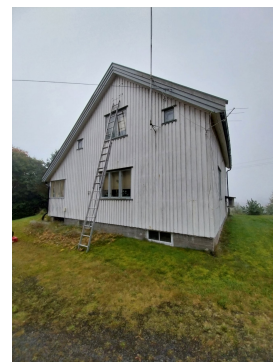
- Det er ingen eller liten lufting i nedre kant av kledning mot grunnmur.
- Det er påvist spredte råteskader i bordkledningen.
- Det er værslitt/oppsprukket trevirke/trepaneler.

Overflatebehandling med avflassing, mose/algevekst samt betydelig omfang av svertesopp. Spikerhoder med rustdannelser. Kledning ligger stedvis noe nært terrengnivå og er utsatt for fuktskader.

Tett utførelse, forholdet bør sjekkes jevnlig. Husvask av kledningen anbefales. Utbedringer anbefales hvor kledning stedvis ligger noe nært terrengnivå og utsatt for fuktskader, anbefalt min 15 cm til terreng. På generelt grunnlag bør veggkonstruksjonen vurderes utvendig etterisolert i forhold til dagens isolasjonskrav til boliger. Kledningsbord med omfattende vedlikeholdsbehov, utskiftning av kledningen i sin helhet bør vurderes. Kostnadsestimat for ny overflatebehandling. Kostnadsestimat omfatter ikke utskiftning av kledning, evt utbedring av skjevheter eller skader i skjulte konstruksjonsdeler. Ifølge Byggforsk byggetalblad bør trekledninger malebehandles i intervaller på fra 6 til 12 år. For dekkbeis i intervaller på fra 4 til 8 år og for beis i intervaller på fra 2 til 6 år. Normal levetid ved jevnlig vedlikehold er ca 50 år.

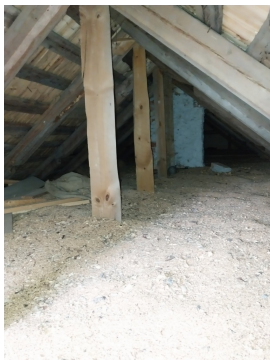
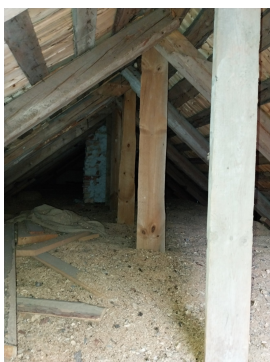
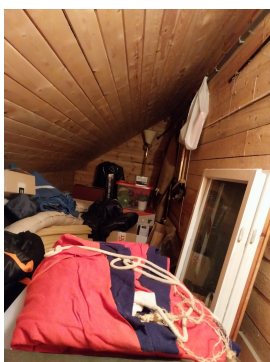
Begrenset besiktigelse av kaldtloft fra veggluke i gavl. Loftsrom uten gangbaner. Kaldtloft uten etablert lufting, ventilering via generelle utettheter i konstruksjoner. Ukjent vedr utførelse ved skråhimlinger. Sagflisisolering med lav isolasjonsevne. Ujevn sagflistykkelse. Konstruksjonsløsning utsatt for varmluftslekkasjer fra underliggende rom. Museekskremer observert ved loftsluke. Enkelte vepsebol.

Kottrom mot sydøst med adkomst fra gang/trapperom.

Begrenset besiktigelse fra luke, kaldtloftet bør besiktiges i sin helhet. Gangbane for inspeksjon av kaldtloft bør etableres. Ytterligere ventilering bør vurderes av fagmann grunnet konflikt med varmluftslekkasjer og fare for kondensproblematikk. Etterisolering av loftet anbefales. Behov for tiltak forbundet med veps og skadedyr. Ingen tegn til fuktrelaterte følgeskader ved kaldtloft eller innvendige overflater som kan settes i sammenheng med utett takteking eller kondensproblematikk ved takkonstruksjonen. Kostnadsestimat kun for kontroll av fagmann. Ytterligere kostnader kan bli påkrevet etter utredning. Kostnader for evt utskiftninger er ikke medtatt da dette avhenger av ytterligere undersøkelser.

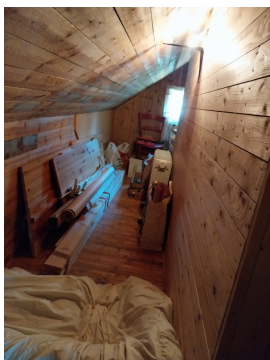
Kottrom mot nordvest med adkomst fra soverom.

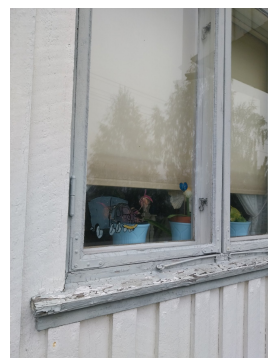
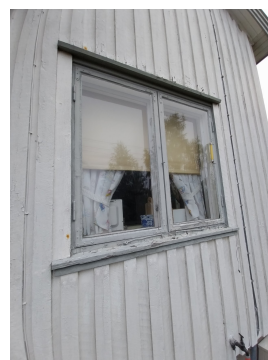
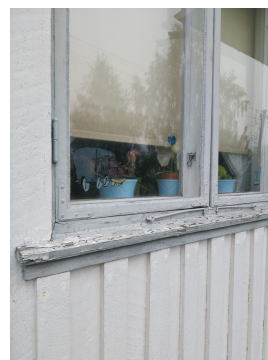
- Det er påvist at enkelte vinduer er vanskelig å åpne/lukke.
- Det er påvist tegn på innvendig kondensering av enkelte vindusglass.
- Karmene i vinduer er slitte og det er sprekker i treverket.

Mer enn halvparten av forventet brukstid oppbrukt på vinduer. 2 stk vinduer med manglende innerrammer. Vinduer med glasskader, følgeskader etter kondens og generelt vedlikeholdsbehov. Vinduer med fuktmerker etter kondens, samt omfang av svertesopp. Kjellervinduer montert noe nært terreng utsatt for fuktskader.

Utbedring av avvik iht beskrivelse ovenfor. Tiltak mot kondensering vinduer anbefales med bedre ventilering eller luf rutiner. Utskiftninger av vinduer ved vinduer må påregnes grunnet elde. I følge Byggforsk byggdetaljblad er middels levetid for vinduer normalt ca 40 år. Kostnader for utskiftninger er ikke medtatt, men kan påregnes. Kostnadsestimat for vedlikehold.

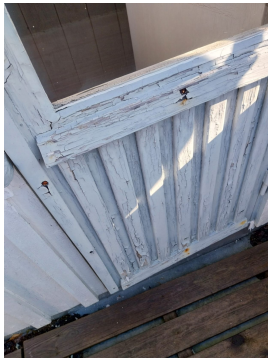
Mer enn halvparten av forventet brukstid oppbrukt på dører. Tettelister har mistet noe tettefunksjon. Varedør med ødelagt vrider og råteskader. Dører med preg av elde/slitasje. Ikke påvist punkteringer, men kan forekomme grunnet dørens alder.

Varedør med råteskader.

Tettelister bør byttes ved dører, mistet noe tettefunksjon. Utbedringer av dører iht til avvik kan påregnes. I følge Byggforsk byggdetaljblad er middels levetid for dører normalt ca 40 år. Kostnader for utskiftninger av øvrige dører er ikke medtatt, men kan påregnes. Kostnader for utskiftning av råteskadet varedør, samt vedlikehold av øvrige dører er medtatt.

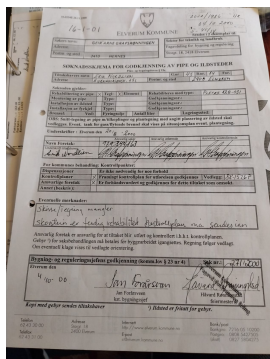
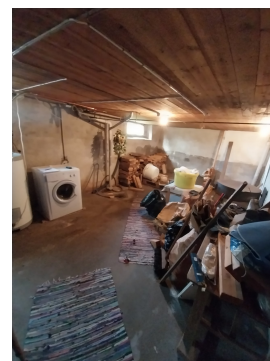
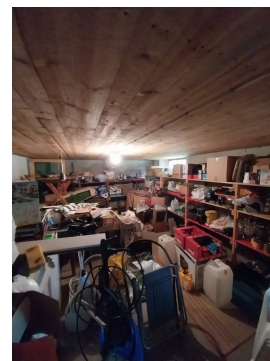
- Det er påvist indikasjoner på noe fuktgjennomtrenging i kjellergulv.
- Det er påvist indikasjoner på noe fuktgjennomtrenging inn i kjellermur.
- Kjeller har begrenset ventilering/luftgjennomstrømning.

Murvegger og betong, gulv med tradisjonelle tegn til fuktpåvirkning over tid med fuktskjolder, kalk- og saltutslag, løst puss og avskallinger. Ved befaringen ingen typisk fuktig kjellerlukt. Trappevanger, lettvegger i bindingsverk, tredører, vinduer og treereoler satt på betonggulv utsatt for fuktopptrekk og fuktskader. Kjelleren fremsto ved befaringen med generelt liten fuktbelastning konstruksjon og alder tatt i betraktning. Ingen tegn til sviktende drenering eller fuktskader.

Fuktsikring bør generelt etableres mellom treverk og murverk. Temperaturen ved kjelleren kan med fordel økes noe. Ventilering kan med fordel forbedres ved etablering av flere veggventiler. Ny drenering kan vurderes ut fra arealbehov og eget krav til nytteverdi av kjelleren. Viktig med jevnlig tilsyn av kjeller for å følge med på utviklingen.

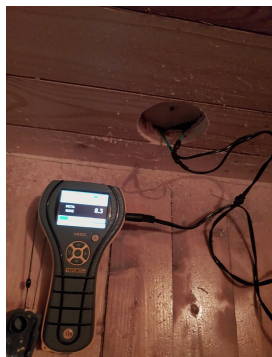
Målt 8 vektprosent i veggkonstruksjon. Hulltaking foretatt i kottrom mot dusjsone. Ingen tegn til fuktproblematikk ved veggkonstruksjonen.

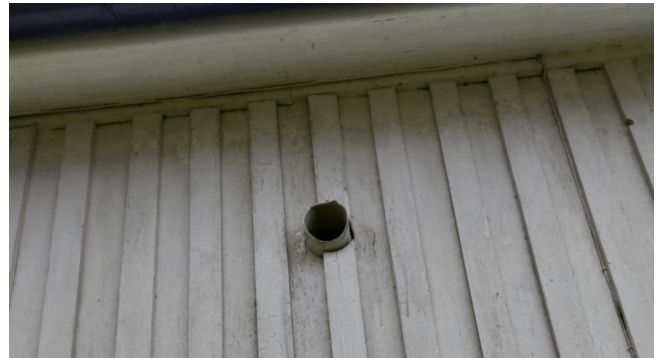
Kloakklufting opplyst ført på yttervegg. Manglende ventildeksel på kloakklufting, noe ufagmessig utført.

Utskiftninger kan påregnes grunnet elde. Levetid på deler av røropplegget anses overskredet, utskiftninger bør vurderes og må påregnes. Anlegget bør kontrolleres av fagmann. Tilstand ved bunnledninger bør kontrolleres. Kostnadsestimat for kontroll utført av fagmann.

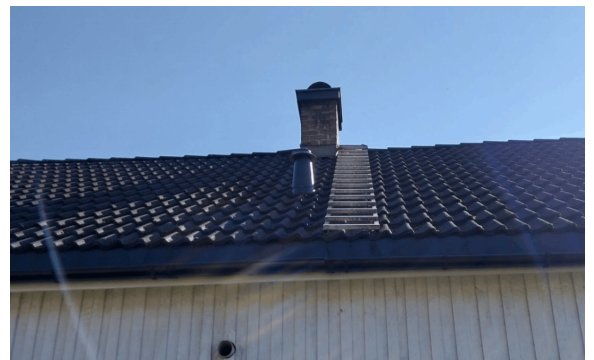
Opplyst luftehett fra 2006, er ikke tilkoblet for utlufting av kloakk pr i dag.
