# Tilstandsrapport - NS 3600

## Toreskyrkjavegen 223

3660 Rjukan

Gnr: 120 Bnr: 223

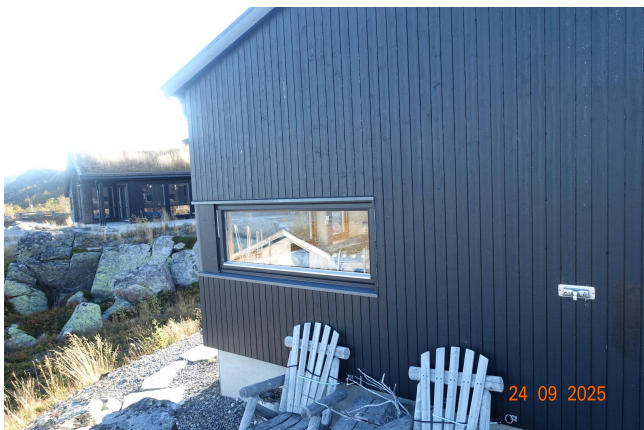
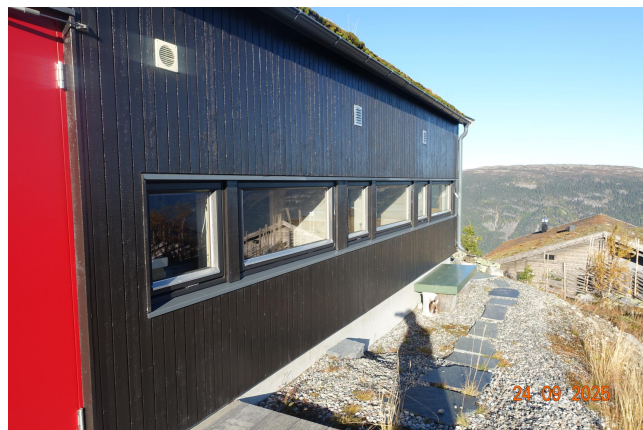
Grunnmur av isolert grunnmurs elementer direkte på grunn. Det er registrert noen sprekker i grunnmurs elementer, det er ukjent årsak til noen registrert sprekker i elementer, det antas fra elementer ble montert.

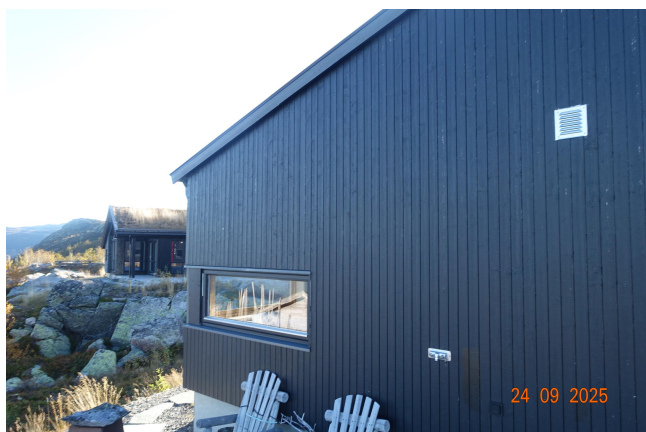
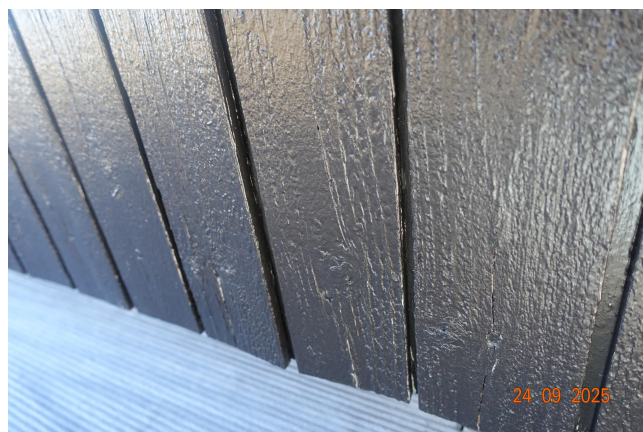
Det foreligger opplysninger gitt av firma som har oppført bygningen. Det er opplyst bindingsverk vegger av 48x148 + 2" lekter, isolasjon med 20 cm mineralull, yttervegg registrert med vind sperre av asfalt vindtette plater.

Stående enkel kledning med not og fjær, alle utvendige overflater nyere behandlet. Det kan antydes noen normale overflate slitasje på enkle steder på utvendige overflater.

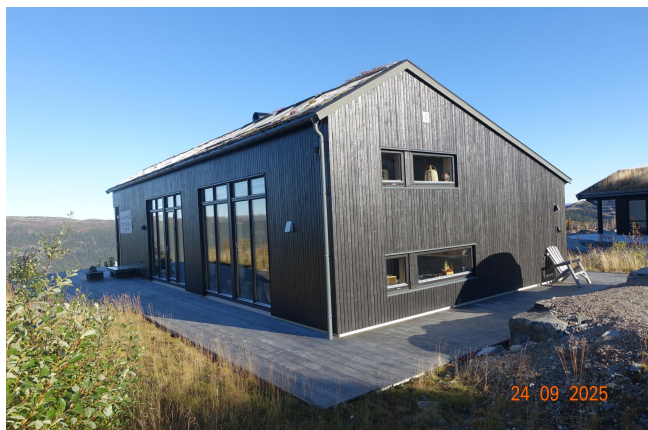
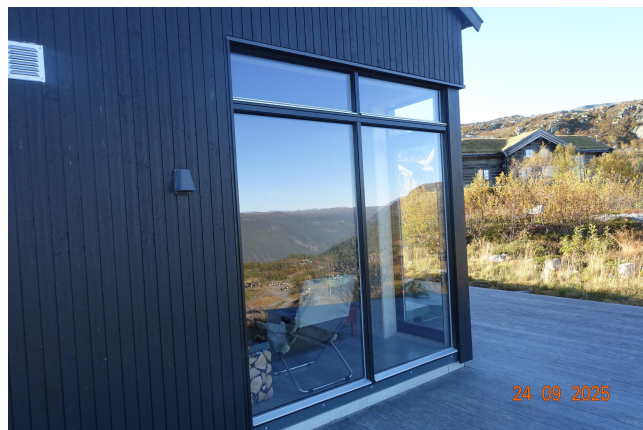
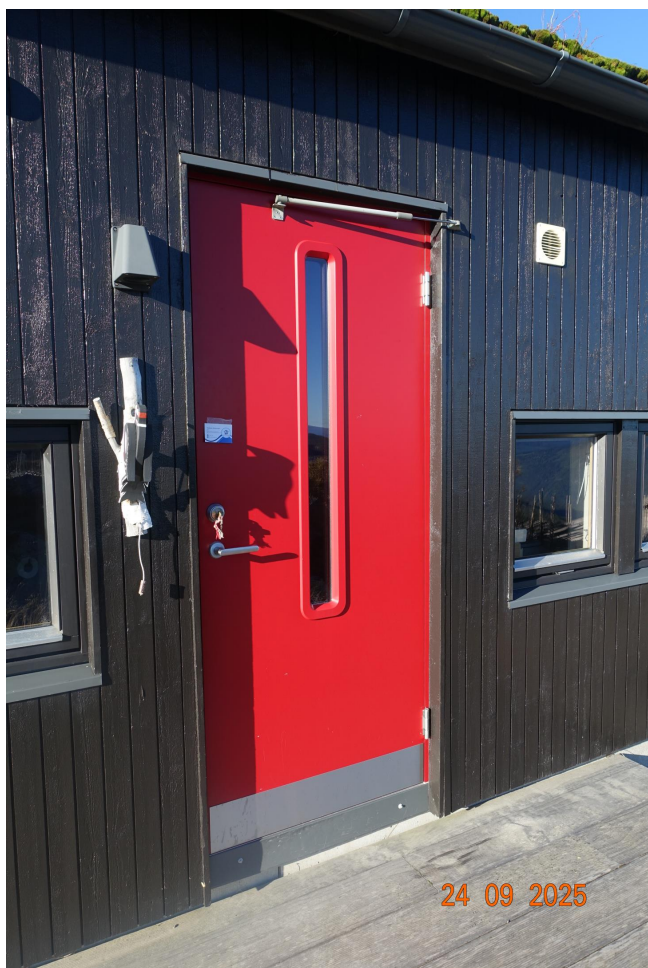
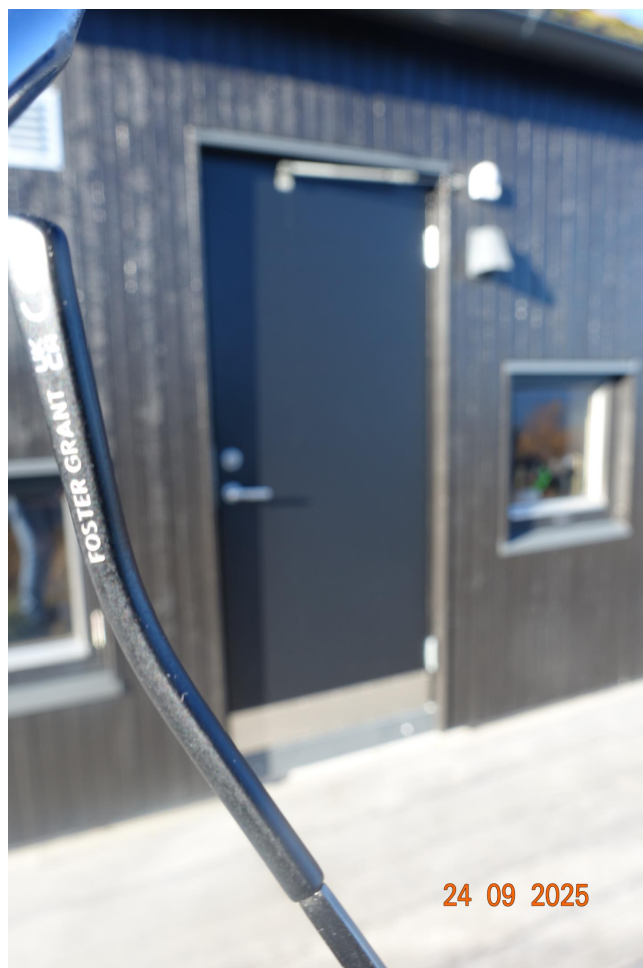
Det er registrert noen vannmerker rundt på foringer og listverk til takvinduer hemsen og andre vinduer med vindus-foring på toalett rommet. Fuktmerker i foringer er av ukjent årsak men kan komme dersom vinduer har vært i luftestillinger eller kondensering. Dersom det videre blir fukt registrert i lukket funksjon bør tiltak igangsettes for tetning.

Tilordnet trappetrinn til ytterdør på teknisk rom overflate slitt.

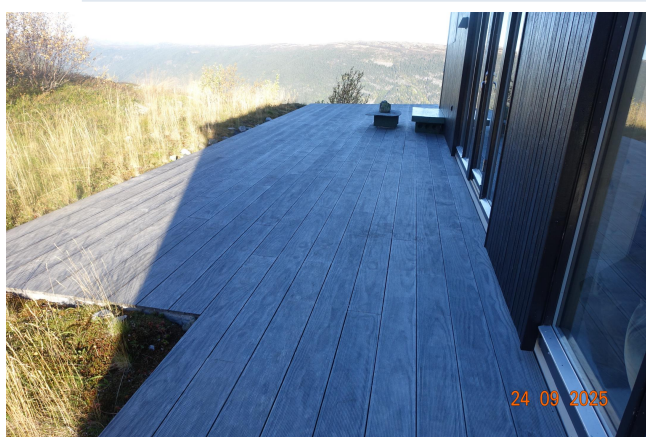
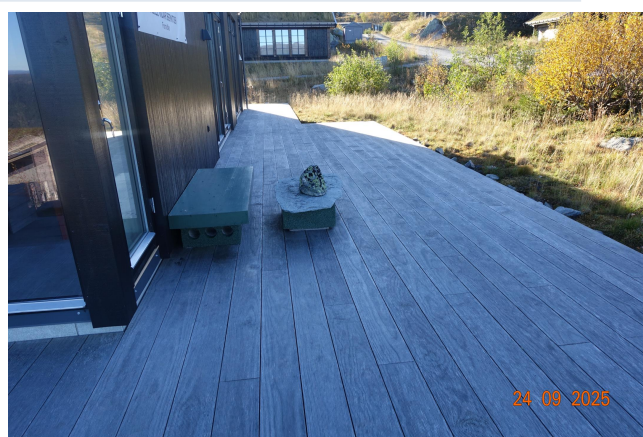
Terrasse plattingen er oppført på impregnerte bjelker, gulvbord av impregneret spile gulv. terrassen ligger nær til bakke, det er mot nord med opplegg for nedfelt jacuzzi. Plattingene er i Accoya bord som er et modifisert trevirke med lang garanti og lite vedlikehold

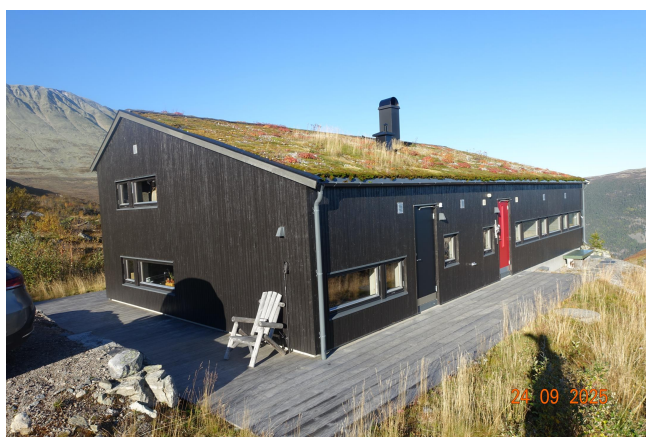
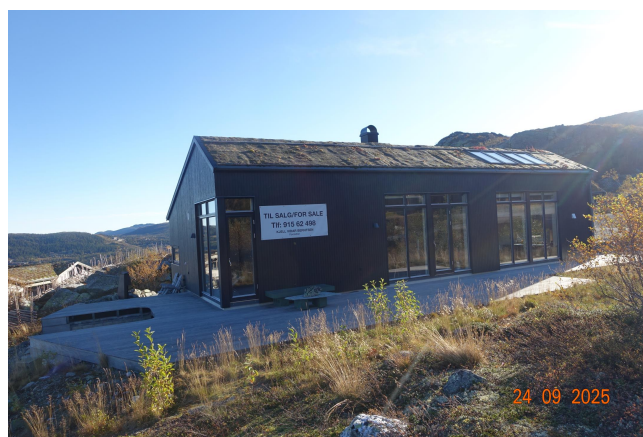
Det er opplyst noe stipulerte noe Sedumtak tekking på ene siden av taket, andre deler av tak med konstruksjon lar seg ikke sjekke da taket er lukket.

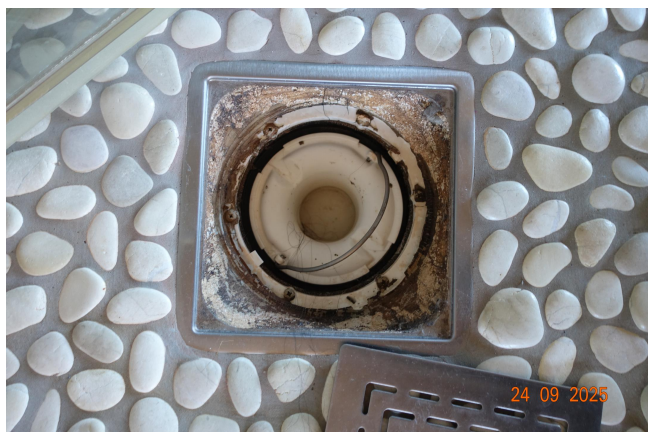
Sluk i dus

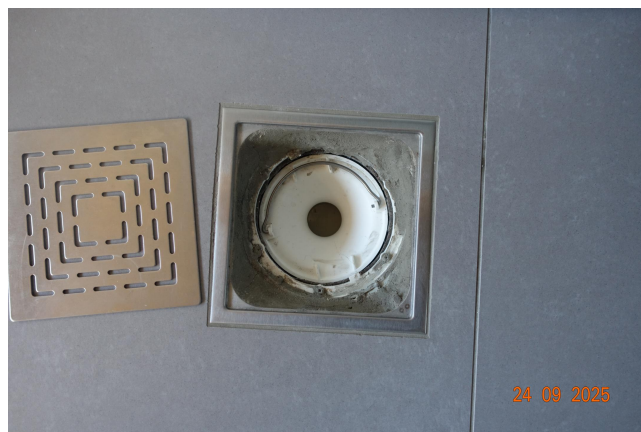
Sluk i gulvflaten.

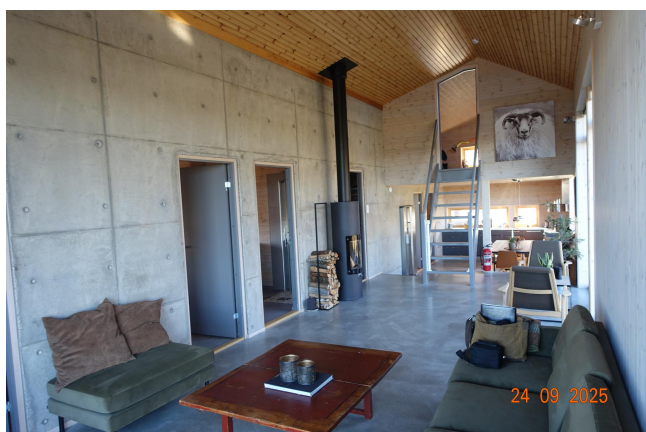
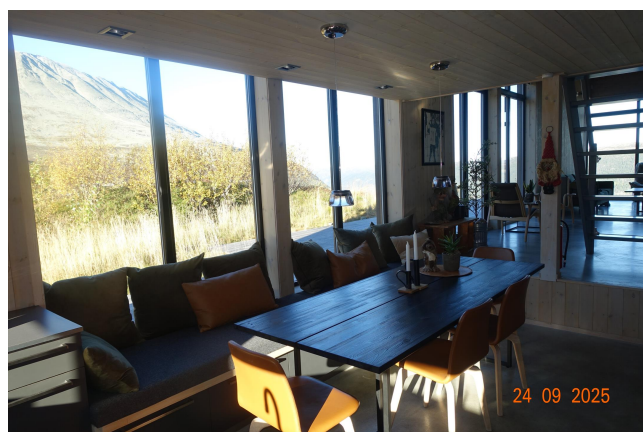
Betong støp skillevegg registrert med noen ujevne punkter mot døråpninger, noen mindre svinn sprekker registrert i betong vegg. Overflater av betongstøpte vegger ansees som en stor utfordring og få helt uten noen mindre avvik. Det er konkludert med godt gjennomførte arbeid på betong arbeid og utførte tømmer arbeid.

Innvendige dører av slette malte dører, det er registrert noen mindre bruker-skader i malt overflate enkle steder som ansees som normalt etter tidsbruk..

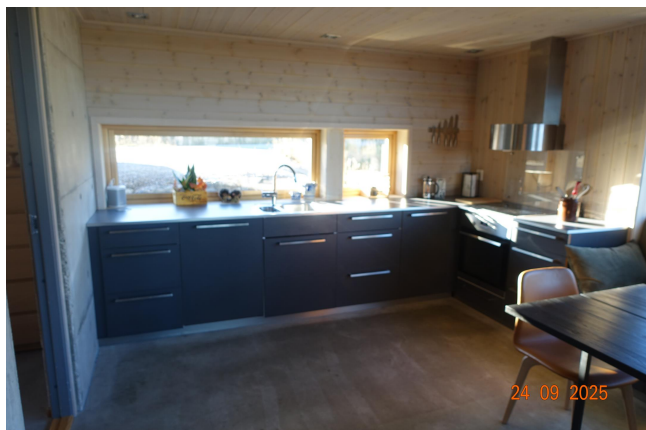
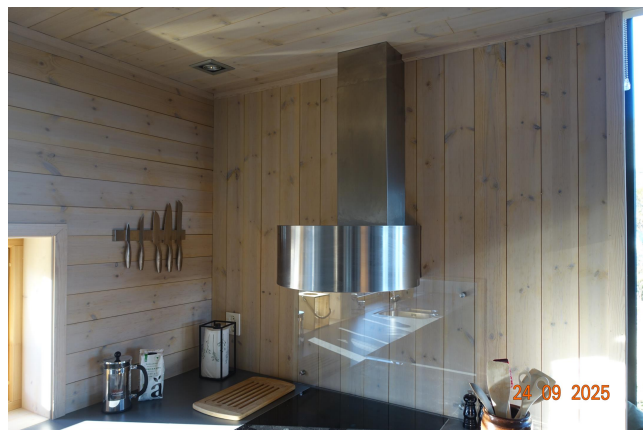
Vannrør av rør i rør system, avløp av plast pvc rør. Det er montert lekkasjestopper i sokkel til kjøkken. Det er registrert noe store røffe hulltakinger i benke-skapet.

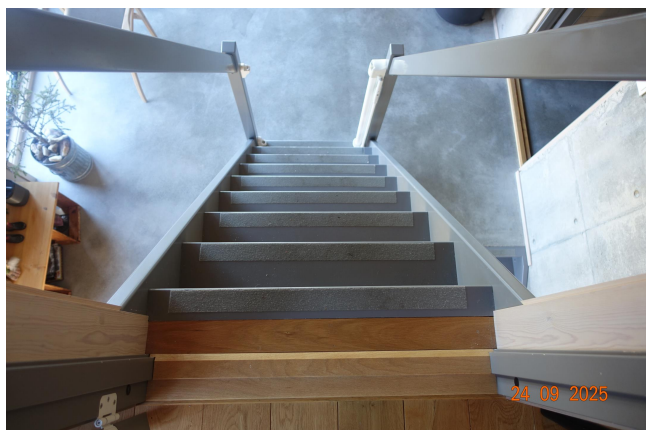
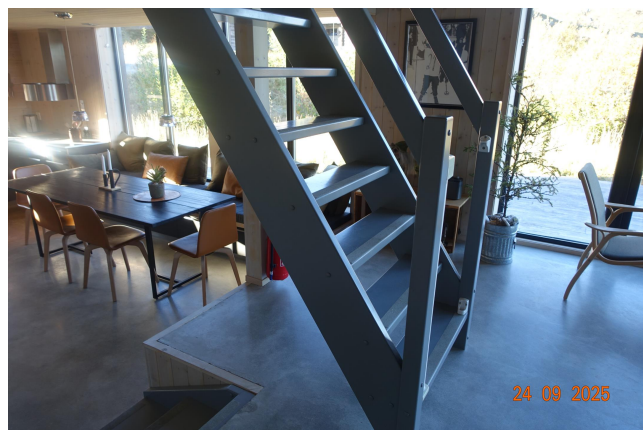
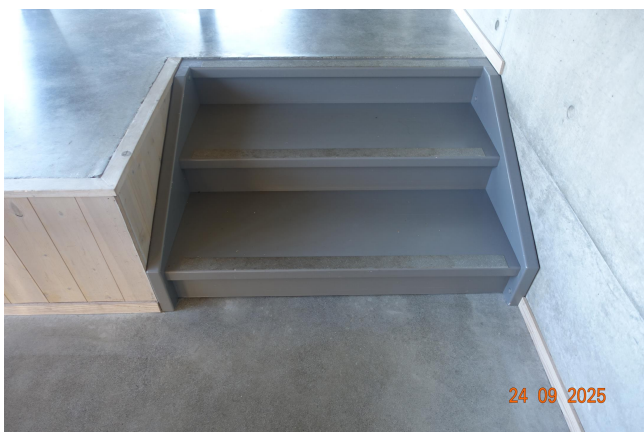
2-trinns trapp mellom stue og kjøkken registret med noe bevegelse ved berøring. Hems trappen malte trinn og rekkverk med montert sklisikring. Trappen er registrert bratt med ikke tilfredsstillende trinn bredde ut fra hems, det er avvik på rekkverk med store åpninger som ikke tilfredsstillende kravet til trapp.
