Enebolig  
Perarekkjet 20  
5430 Bremnes

**Boligens tekniske tilstand:**

# EIERSKIFTERAPPORT™

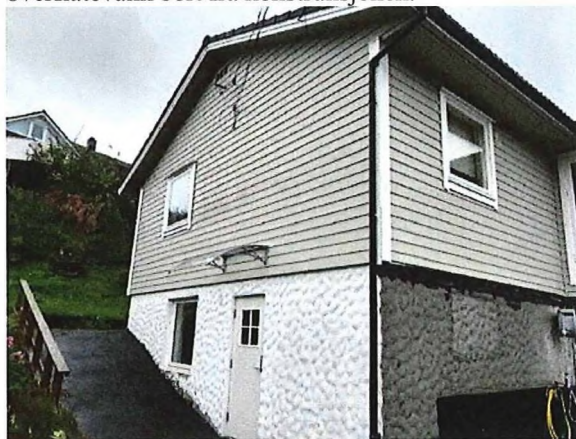
**Merknader:** Det registreres mindre sprekker i utvendig puss.

Terrenget har stedvis fall inn mot boligen. Dette kan medføre en økt slitasje på utvendig drenering som kan resultere med fuktgjennomtrengning i grunnmur.

**Merknader:** Anbefaler at det etableres en drengroft på utsiden grunnmuren, som leder overflatevann bort fra konstruksjonen.

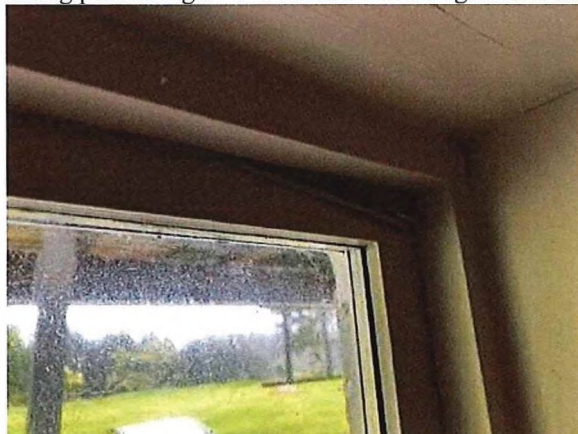
Vindu på ett rom i underetasje må skiftes.

Mulig punktering av 3-4 vindu men kan også være mangel på rengjøring.

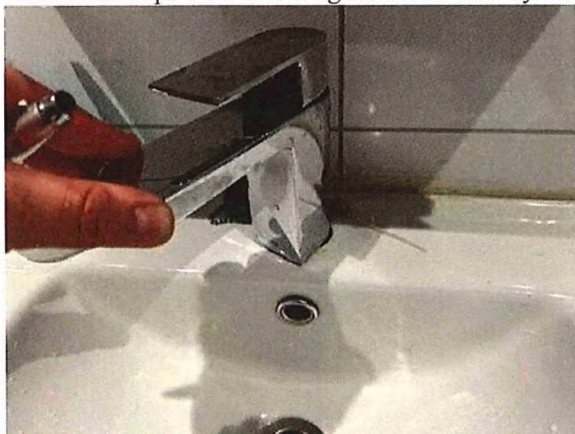
**Merknader:** Overflatene har normal slitasje.  
Blandebatteri på vask er løst og må festes eller byttes ut.

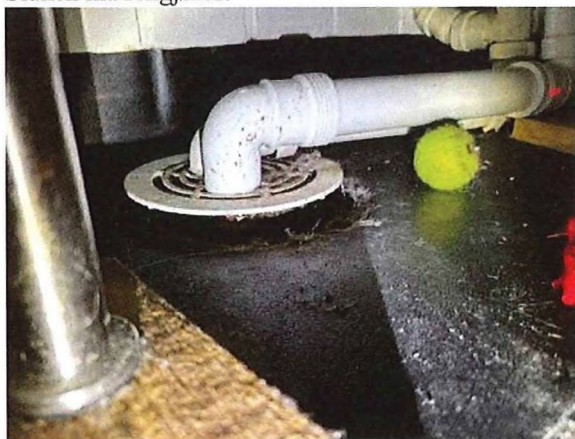
**Merknader:** Det mangler godkjent tetting på vegg bak vask. Sluken må rengjøres.

| TAKSTMANNENS VURDERING VED TG2: | |
|---|---|
| | TG2 settes grunnet manglende fagmessig og forskriftsmessig utførelse av oppbrett belegg på vegg.<br>Fuktighet vil kunne komme bak belegget og inn i konstruksjonen. |

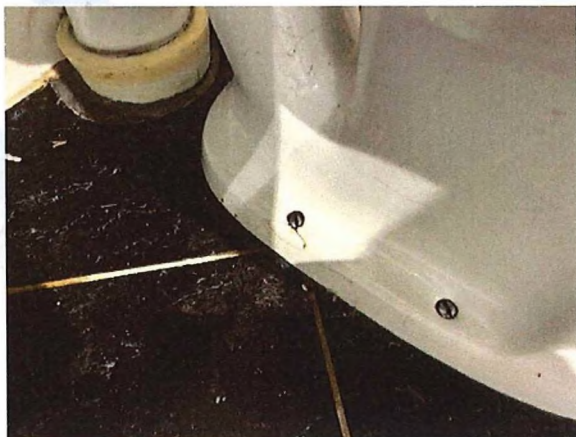
Toalett har en liten sprekke rundt ett skruehull.

Avløp i vask må renses.

Vindu er plassert i definert våtsone.

| TAKSTMANNENS VURDERING VED TG2: | |
|---|---|
| | TG2 settes grunnet manglende mekanisk avtrekk, sprekke i toalett og at vindu er plassert i definert våtsone.<br>Ved videre bruk av badet anbefales det å installere tett dusjkabinett. |

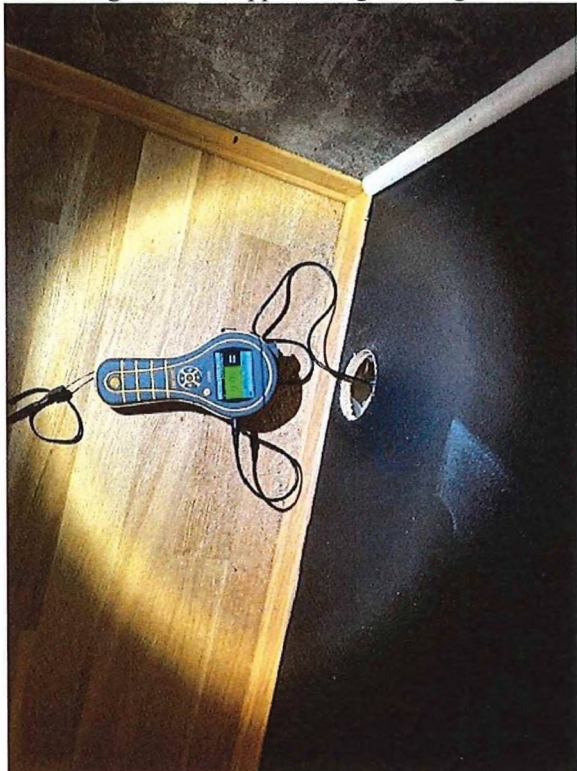
Det er ventiler i vegger og vinduer.  
 Rommene fremstår som greit ventilerte på befaringsdagen.  
 Hullboring er foretatt i utforet yttervegg i oppholdsrom i underetasje.  
 Fukt er kontrollert i ramme.  
 Det er avdekket fuktighet på 16,7 vekt%

**Merknader:** Vegger under bakkenivå er alltid å betegne som en risikokonstruksjon da det ved eventuelt svikt i utvendig fuktsikring vil kunne oppstå? magasinerings av fukt.

| TAKSTMANNENS VURDERING VED TG2: | |
|---|---|
| | TG2 settes grunnet funn av noe fukt i utforet vegg i underetasje.<br>Anbefaler å ha jevnlig fuktkontroller i veggen. |

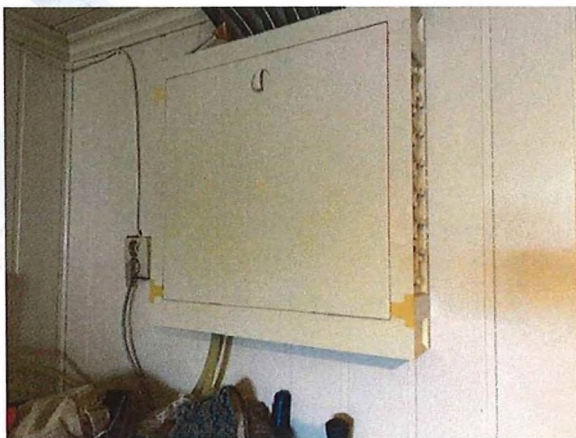
**Merknader:** Det er ikke opprettet dreneringshull til vannskap.  
 Ved en eventuell lekkasje i rør i rør systemet er det en reel fare for at denne ikke vil bli oppdaget tidsnok.
