# Leilighet til salgs

Kirkegata 7, Mosjøen

# Tilstandsrapport

Befaringsdato: 19.03.2025

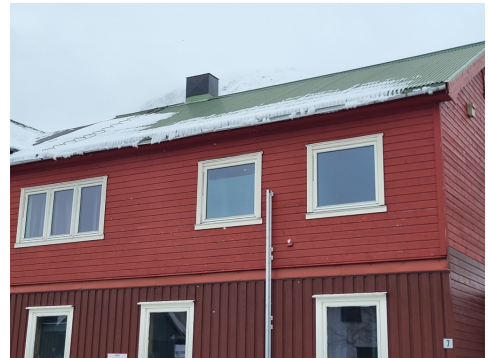
Taktekket fungerer i dag, med alder på taktekke og undertak gjør at situasjonen må overvåkes.

Taktekke mot øst.

Mønekam på tak over inngangsparti må monteres.

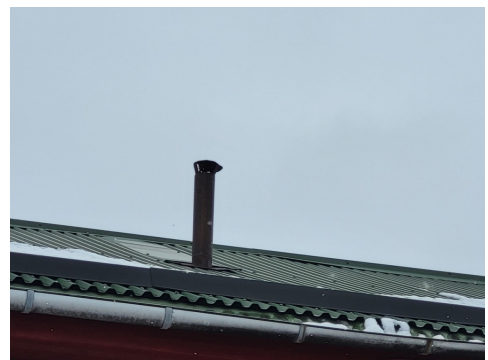
Taktekke mot vest.

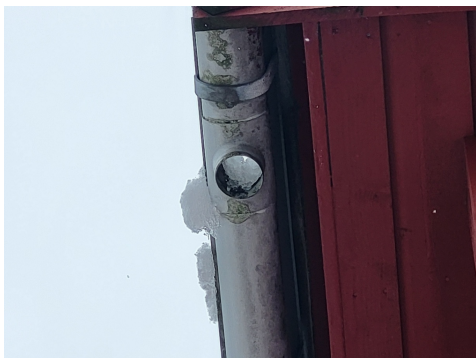
- Det er ikke tilfredsstillende bortledning av vann fra taknedløp ved grunnmur.
- Det mangler snøfangere på hele eller deler av taket, noe som var krav på byggemeldingstidspunktet.
- Mer enn halvparten av forventet brukstid er passert på renner/nedløp/beslag.
- Det er avvik:

Manglende nedløpsrør.

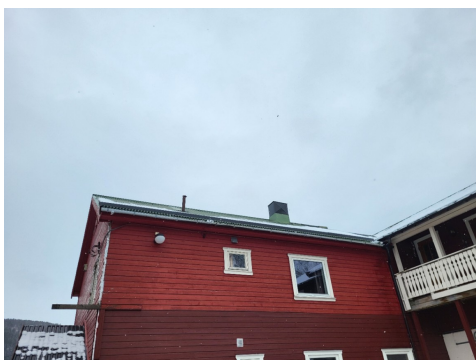
Snøfangere mot øst.

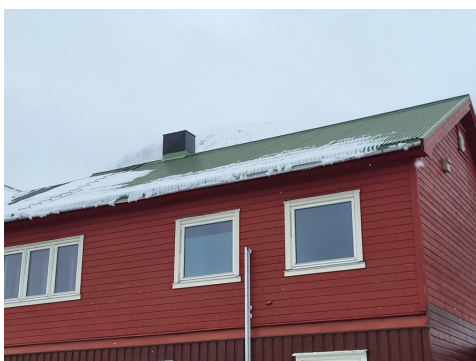
Manglende snøfangere mot vest.

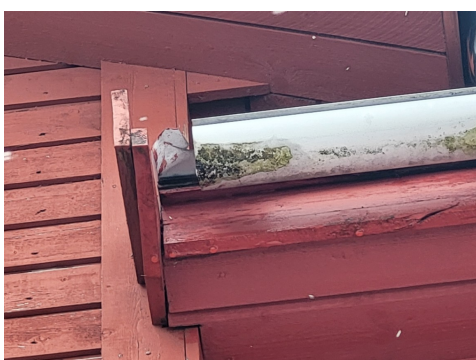
Manglende endelukk på renne over inngangsparti

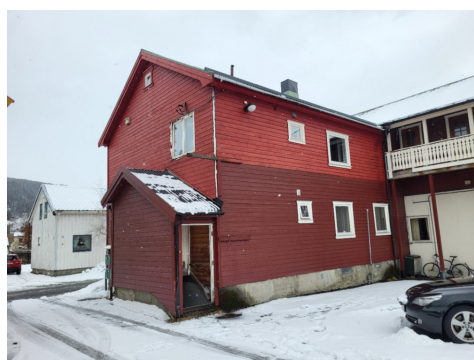
Hjørne mot øst, manglende hjørnebord.

Montere hjørnebord og komplementere kassebord under taksperrer.

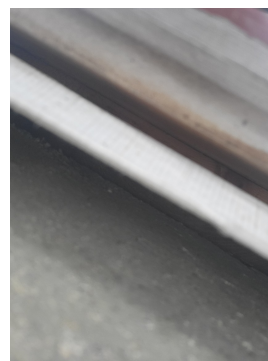
Liten eller ingen lufting under bordkledning.

- Det bør foretas tiltak for å bedre lufting av kledningen.
- Musesperre må etableres.

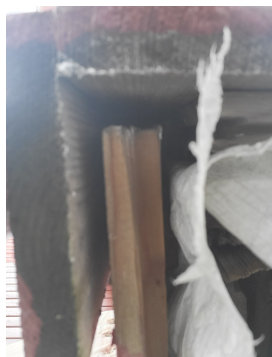
Manglende musesperre under hjørnebord.

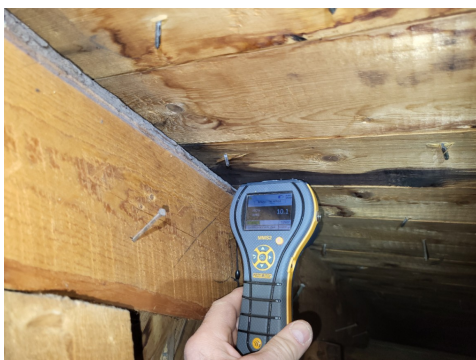
Det ble fuktmålt på flere plasser i undertaket som viste spor av fukt uten å kunne registrere forhøyede fuktverdier.

Fuktmåling i takkonstruksjon viste ingen forhøyede fuktverdier.

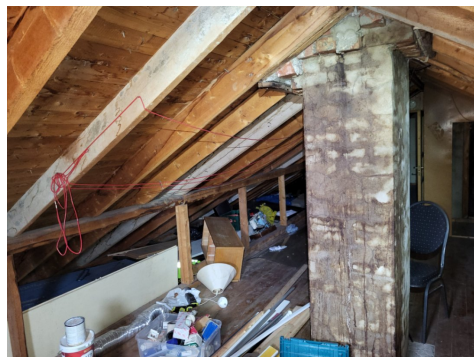
Takkonstruksjonen har fuktskjolder på underak av bordtro og i taksperrer. Tidligere ventilering ut over tak er tatt bort uten at gjennomgang i troa er tettet.

Det er påvist fuktskjolder/skader i takkonstruksjonen.

Ventilering av kaldloftet må etableres.

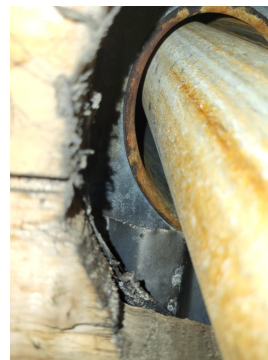
Det er påvist avvik rundt gjennomføringer i takflaten.

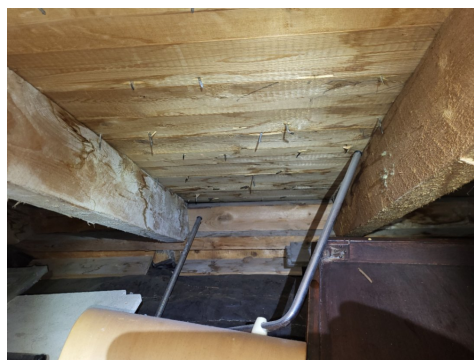
- Det er ingen lufting i konstruksjonen.
- Det er påvist avvik rundt gjennomføringer i takflaten.
- Det er påvist fukt-/råteskader i takkonstruksjonen.
- Det er påvist fuktskjolder/skader i takkonstruksjonen.

Ingen lufting ut over raft.

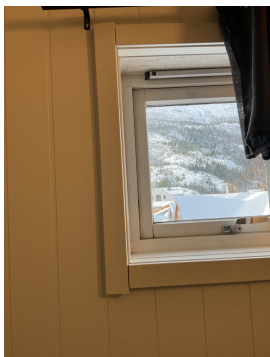
- Kondensering på enkelte glass har medført fuktskader i treverk som kan medføre utskiftningsbehov av enkelte vinduer.

Kondenskader på vindu på bad.

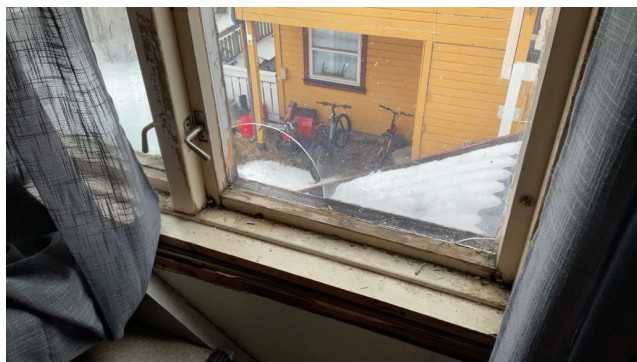
- Det er påvist vinduer med fukt/råteskader.

Fukt/råteskader på vindu i trapperom..

- Vinduer med råteskader må erstattes med nye.

Bytte av vindu i trappegang.

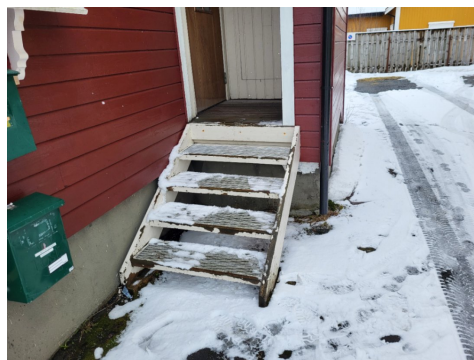
Utvendig trapp uten rekkverk.

- Rekkverk må monteres for å lukke avviket.

Det skal være rekkverk med en høyde på minimum 0,9 meter og håndløper på vegg.

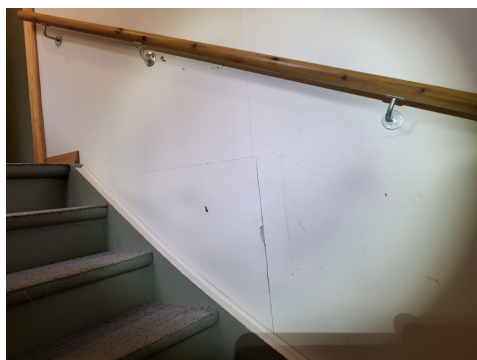
Trapperommet har eldre overflater med oppsprekking i skjøter.

Skader på overflater i trapperom

Overflater i trapperom bør renoveres.

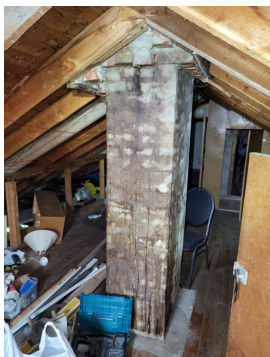
Utvendig sotvann på pipe på kaldloft

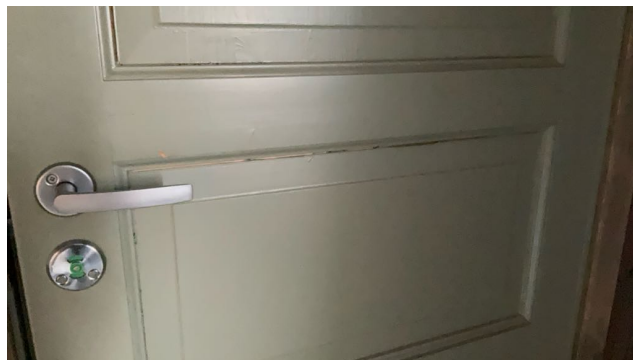
- Det er påvist avvik som tilsier at det bør foretas tiltak på enkelte dører.
- Enkelte av innvendige dører har en del slitasje.

Små skader i overflater.

- Lokal utbedring må påregnes.

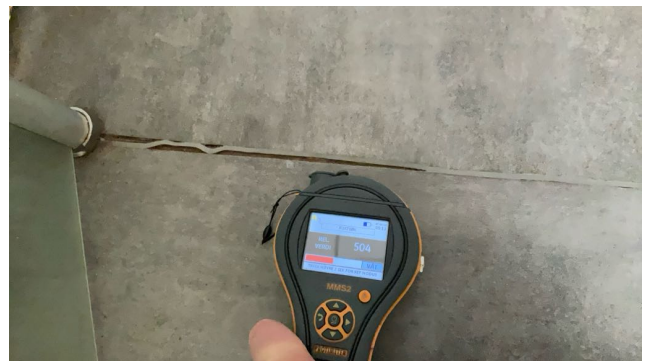
- Det er ikke montert mekanisk avtrekk.
- Det er ikke oppkant på belegg mot dørterskel, det er krav om oppkant rundt gulvet på bad på minimum 25 mm. over topp slukrist.
- Gulvbelegg er sprukket i belegg skjøt mot dusjplass. Det ble fuktmålt på gulvet ved åpning i belegg og påvist forhøyede fuktverdier.
- Veggplater av MDF tåler ikke fukt og er vannskadet i nedre del mot dusjplass.
- Gjennomføringer i vegger er ikke tettet.
- Det opplyses at avløpssystem med kvern fra toalett er koblet via gulvsluk i dusj og derfra til avløp for bad/wc. Gulvsluk i dusj går stadig tett og får tilbakeslag av kloakkvann.
- Sisternen er løs på gulvtoalettet.
- El-ledning går gjennom dusnisjen oppe ved taklist.
- Ufagmessig montering av våtromsplater. Bunnlist er tettet med lim.

Fuktmåling på gulv ved glippe i belegg. Påvist fukt.

- Våtrommet må totalrenoveres. Alle forhold med tettesjikt, våtsone, sluk m.m. må dokumenteres.

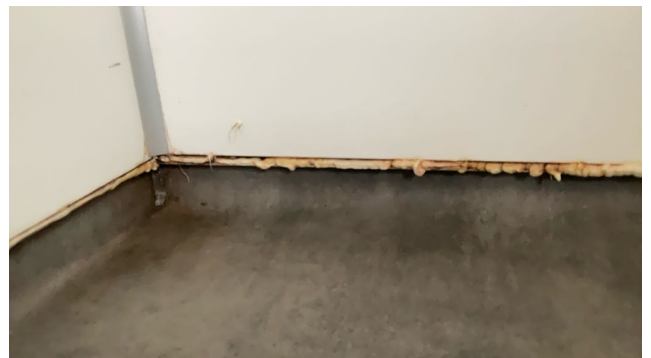
Ufagmessig arbeid med plater på vegg.

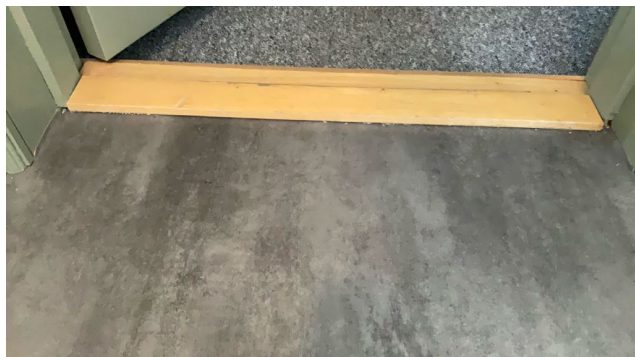
Ingen membran opp mot terskel.

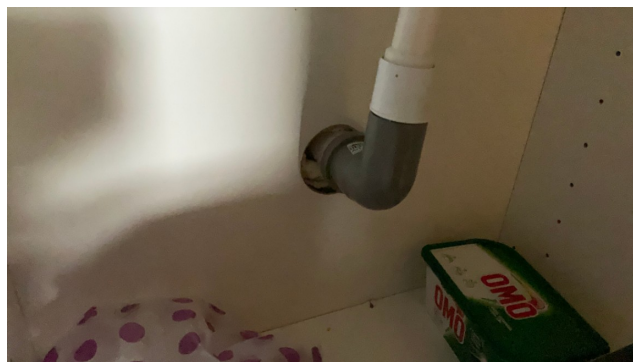
Ved vannlekkasje vil vann renne på utsiden av rør og inn i veggkonstruksjonen og forårsake vannskader.

Manglende mansjett på avløpsrør inn i vegg.

Montere mansjett på vann og avløpsrør i kjøkkenbenk.

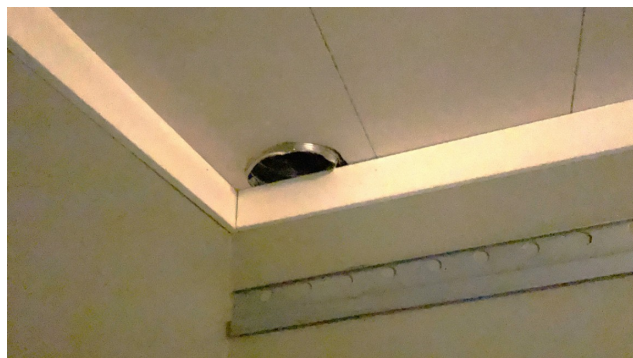
- Det er manglende forsert mekanisk avtrekk fra kokesone i kjøkkenet.
- Det er registrert avvik med avtrekk.

Åpent ventilasjonsrør som er kappet i himlingen.

- Mekanisk avtrekk bør etableres.

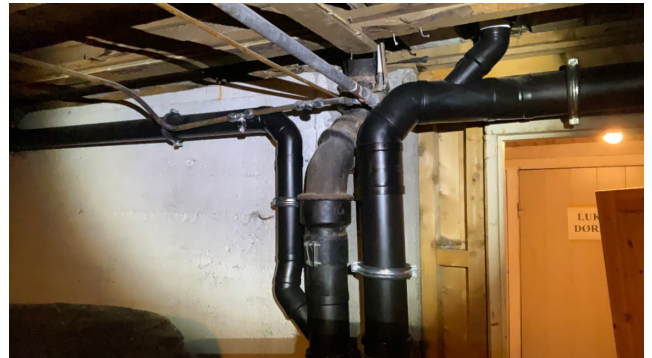
Blanding med soilrør og plastrør.

- Det er ikke behov for utbedringstiltak siden anlegget fungerer i dag, men ut ifra alder kan skader plutselig oppstå på eldre anlegg.
- I forbindelse med oppgradering av våtrom vil det være naturlig med utskiftning av rør.
- Tidspunkt for utskiftning av avløpsrør nærmer seg.
