# Tilstandsrapport

Strandvegen 20 A til F

Strandavegen 20 A - F, 6711 BRYGGJA

Befaringsdato: 21.08.2025

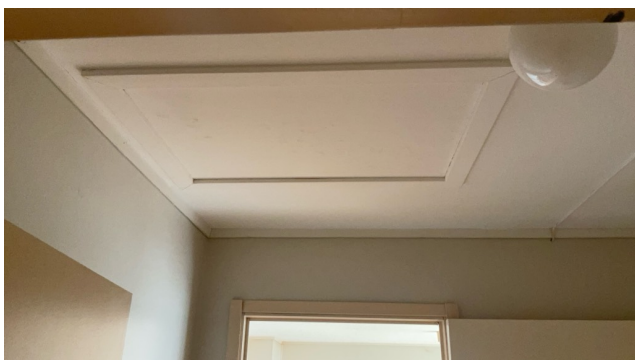
20 C: Takkonstruksjonen har W-takstoler i tre. Trod med sponplater, uisolert luke uten stige. Ikke besiktet pga manglende tilkomst.

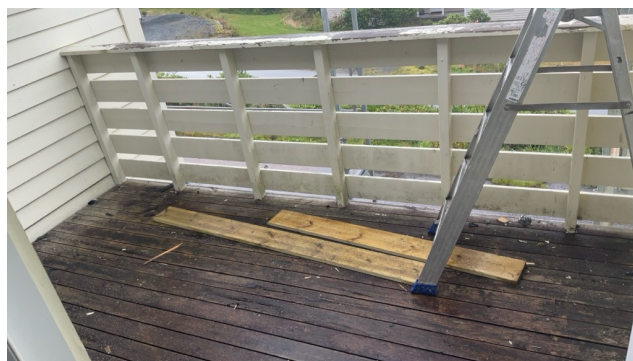
Det er påvist spredte råteskader i i terrassebord og rekkverk. Rekkverkshøyde (krav er > 1,0 meter) og åpninger (krav < 10 cm ved stående/2 cm ved liggende), er ikke klatresikkert.

- Lokal utbedring/utskiftning bør utføres.

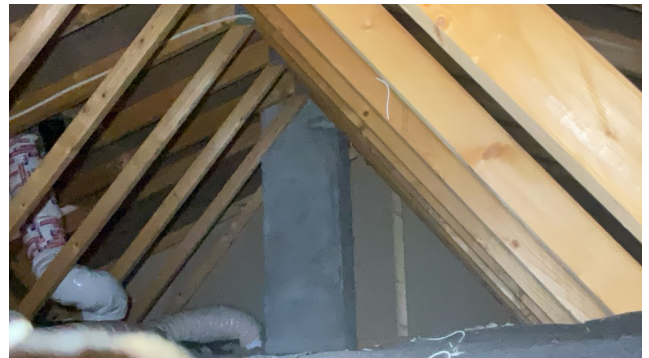
Brannvegger på kaldt loft.

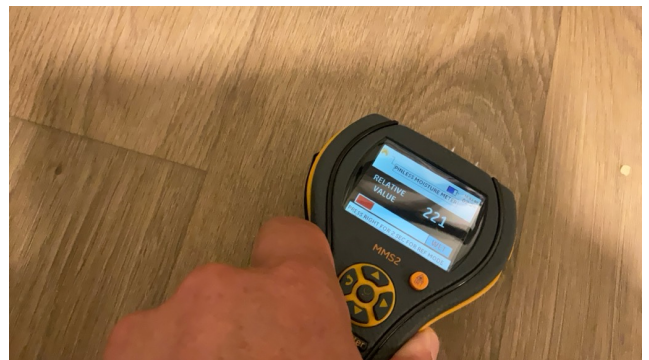
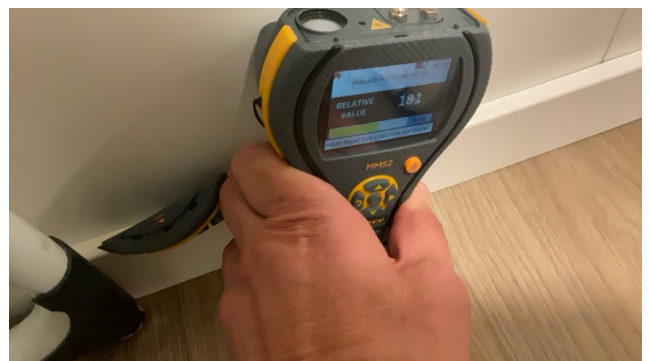
## ! TG 2 Rom Under Terreng - 20 D

- Det er påvist indikasjoner på noe fuktgjennomtrenging inn i kjellermur.

- Det påviste fuktnivå gir grunn til å overvåke konstruksjonen jevnlig for å se utvikling over tid, og eventuelt foreta tiltak for å unngå fuktskader.

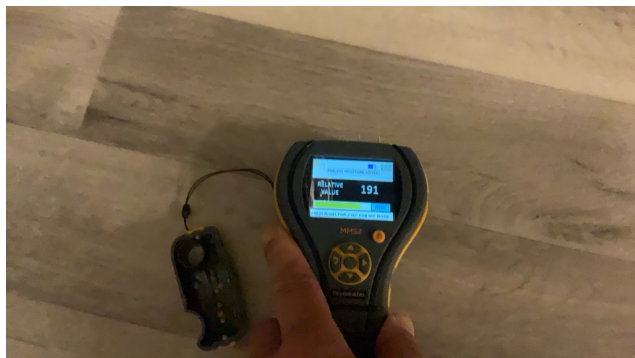
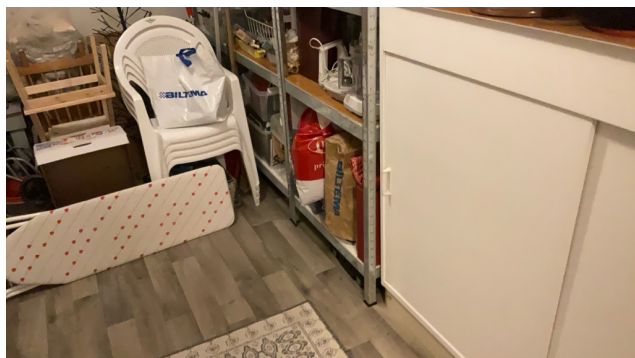
## ! TG 2 Rom Under Terreng - 20 E

- Det er påvist indikasjoner på noe fuktgjennomtrenging inn i kjellermur.

- Det påviste fuktnivå gir grunn til å overvåke konstruksjonen jevnlig for å se utvikling over tid, og eventuelt foreta tiltak for å unngå fuktskader.

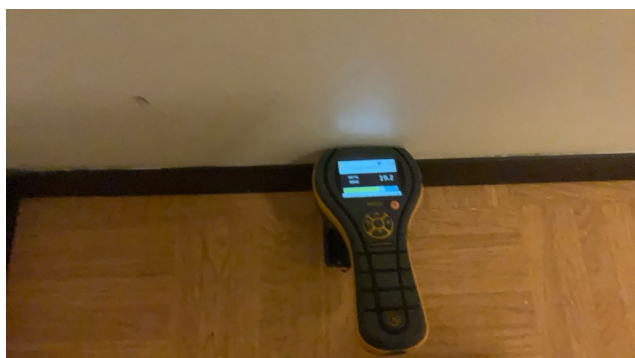
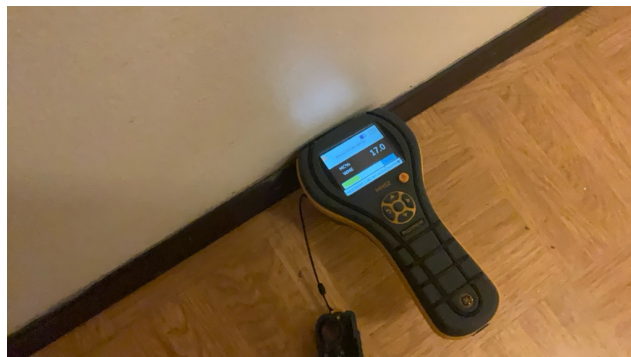
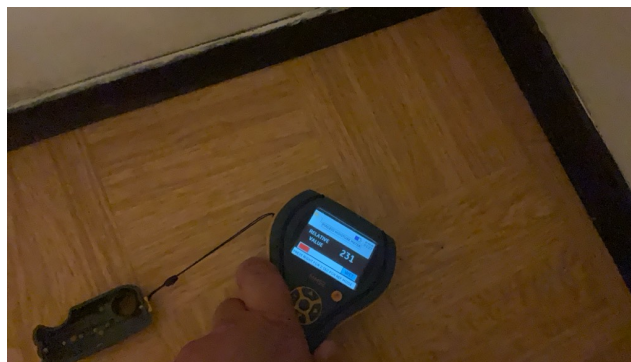
## TG 2 Rom Under Terreng - 20 F

- Det er gjennom målinger påvist høyt fuktnivå i trevegger i underetg./kjeller, det er derfor ikke foretatt hulltaking

- Ytterligere undersøkelser må foretas for å få kartlagt tilstanden og omfanget på eventuelle skader.

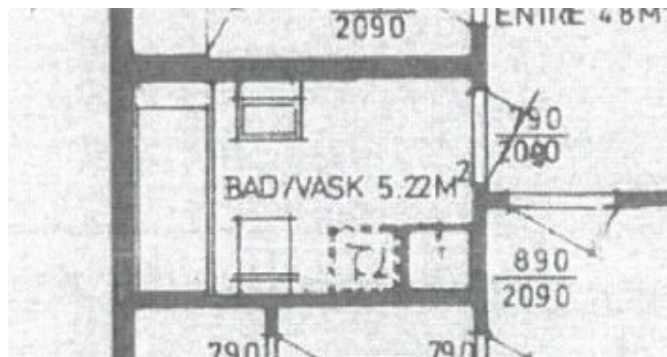
Bad opp likt for alle 20A til 20C

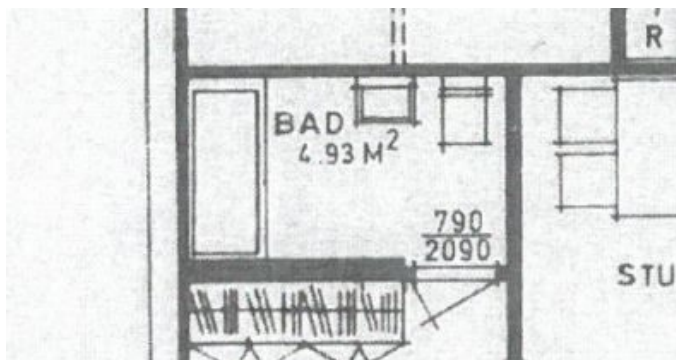
Bad nede likt for alle 20 D til 20F

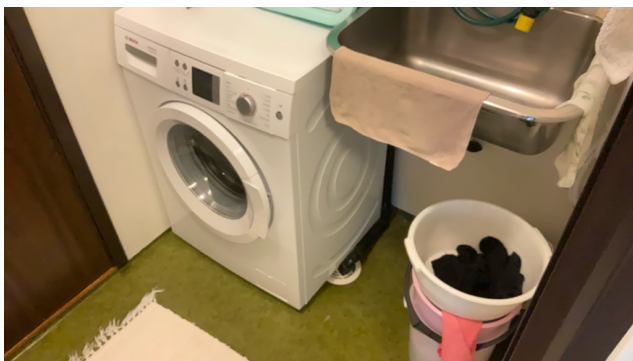
Vaskerom med byggeforskrifter fra før 1997. Belegg med oppbrett på gulv, plast sluk, fall på ca. 10 mm. Plater på vegger. Rustfritt skyllekar, og opplegg for vaskemaskin, veggventil.

- Manglende oppgradering av våtrommet medfører høy risiko for at konstruksjonene ikke vil tåle vanlig bruk av vann eller lekkasjer. Selv om det er dusjkabinett, er det fortsatt en betydelig risiko for at våtrommets konstruksjoner ikke tåler lekkasjer. Dette kan føre til fuktskader på tilstøtende konstruksjoner.

Kostnadsestimat: 100 000 - 300 000

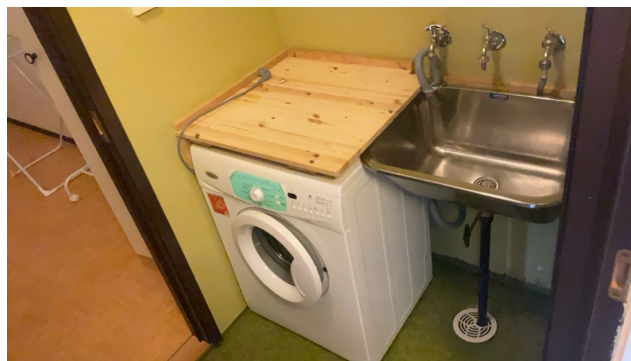
Vaskerom med byggeforskrifter fra før 1997. Belegg med oppbrett/fliser på gulv, plast sluk, fall på ca. 15 mm. Plater på vegger. Rustfritt skyllekar, og opplegg for vaskemaskin, veggventil.

- Manglende oppgradering av våtrommet medfører høy risiko for at konstruksjonene ikke vil tåle vanlig bruk av vann eller lekkasjer. Selv om det er dusjkabinett, er det fortsatt en betydelig risiko for at våtrommets konstruksjoner ikke tåler lekkasjer. Dette kan føre til fuktskader på tilstøtende konstruksjoner.

Kostnadsestimat: 100 000 - 300 000

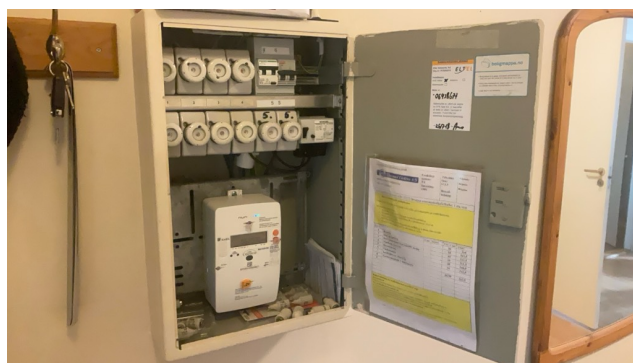
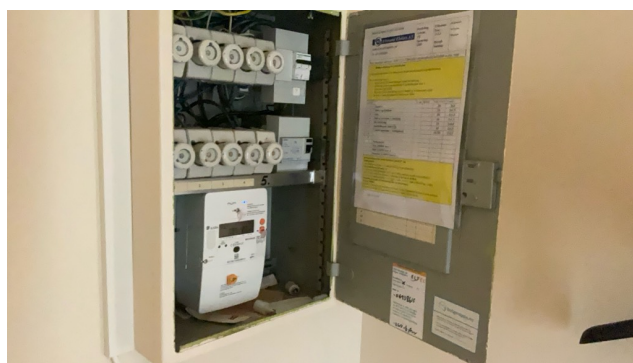
## ! TG 2 Elektrisk anlegg - 20A og 20 F

**Ja** Det er en del gammelt el-opplegg. Generelt vil jeg anbefale en kontroll utført av godkjent el-installatør, dels for det vil være naturlige behov for oppgraderinger ved oppussing og endringer.

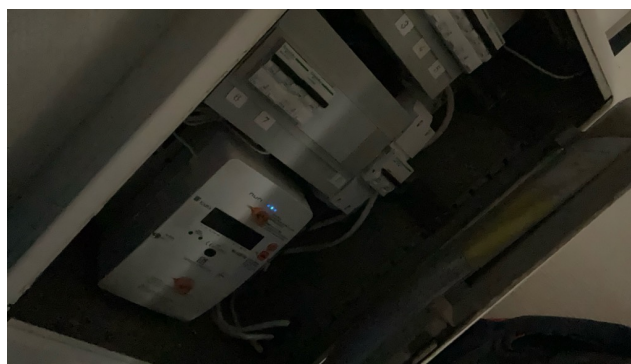
## ! TG 2 Elektrisk anlegg - 20B og 20E

**Ja** Det er en del gammelt el-opplegg. Generelt vil jeg anbefale en kontroll utført av godkjent el-installatør, dels for det vil være naturlige behov for oppgraderinger ved oppussing og endringer.
