# Tilstandsrapport

Boligbygg med flere boenheter

Havnegata 18, 9800 VADSØ

# gnr. 8, bnr. 417, snr. 7

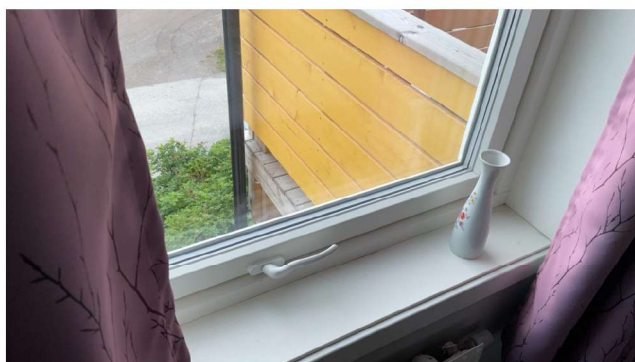
### ! TG 1 Vinduer

Malte trevinduer med 3-lags glass, fra 2011 og 2014

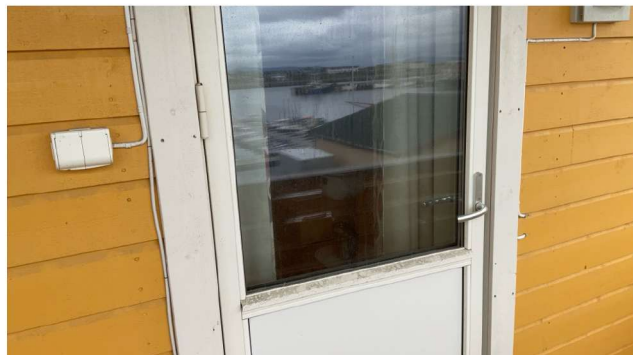
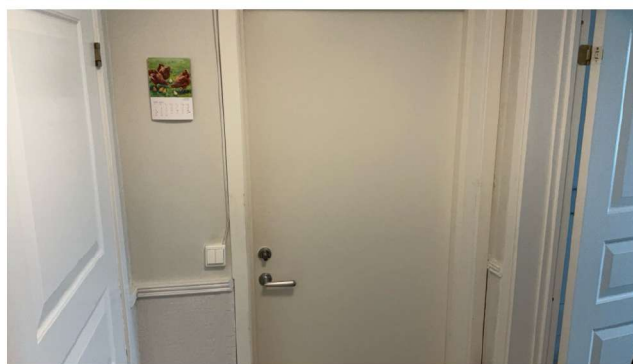
### ! TG 1 Dører

Malt brann og lydklassifisert entrèdør, usikkert årstall, samt malt balkongdør med 3-lags glass, usikkert årstall, sannsynligvis fra samme år som vinduene på samme vegg skiftet i 2014

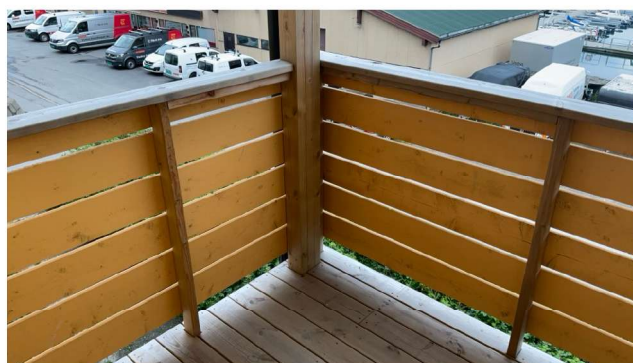
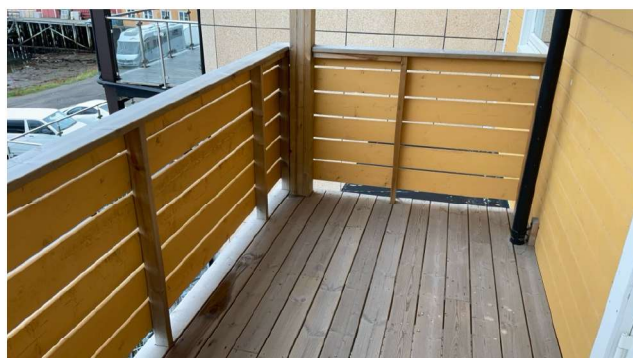
### ! TG 1 Balkonger, terrasser og rom under balkonger

Balkong bygd med impregnerte materiale, Ukjent årstall, sannsynligvis samtidig med modernisering av bygningen

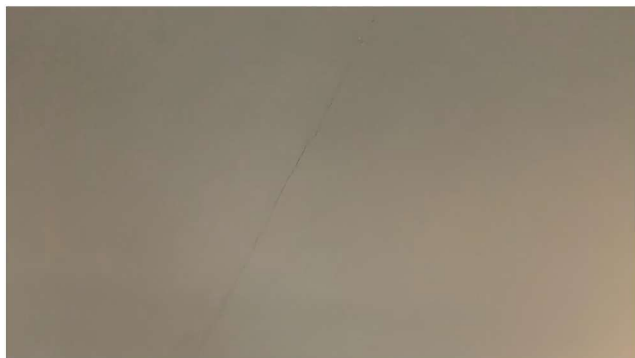
Det er observert mindre sprekker i himlingen. I tillegg fremstår malingsarbeidet som ufullstendig, med enkelte områder hvor flekking og overflatebehandling ikke er ferdigstilt.

Sprekkene vurderes å være av kosmetisk karakter og har ingen kjent konstruktiv betydning. Ufullstendig malingsarbeid gir et ujevnt visuelt inntrykk og kan redusere helhetsinntrykket av overflaten.

Sprekker i himlingen

Det anbefales å utbedre sprekken og ferdigstille malingsarbeidene for å oppnå en jevn og helhetlig overflate.

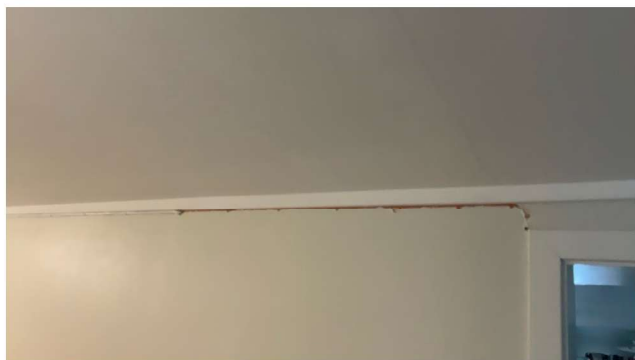
Gjennstående flikkarbeider, sam tsprekk i himling

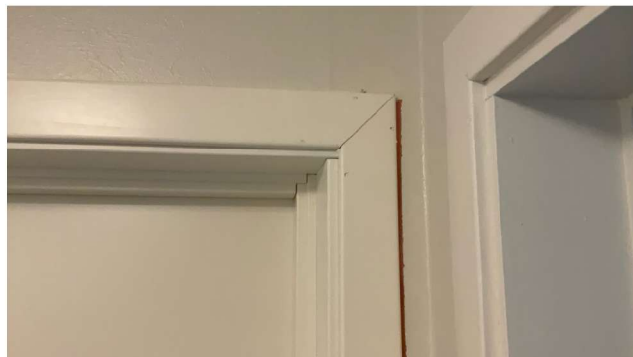
Manglende flikkarbeider ved inngangsdør

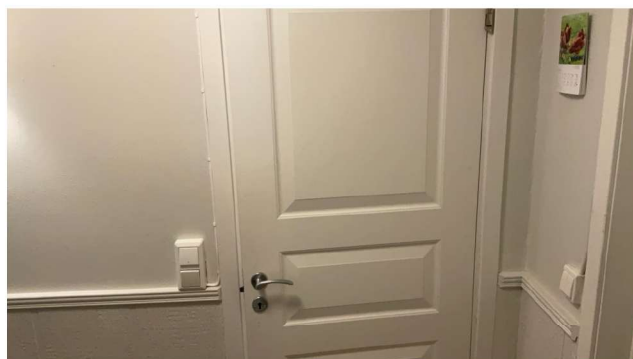
Innvendige malte fyllingsdører er montert i boligen.

Dørene fremstår som funksjonelle og i normal teknisk stand. Det ble ikke registrert vesentlige skader, deformasjoner eller funksjonelle avvik ved visuell kontroll på befaringsdagen.

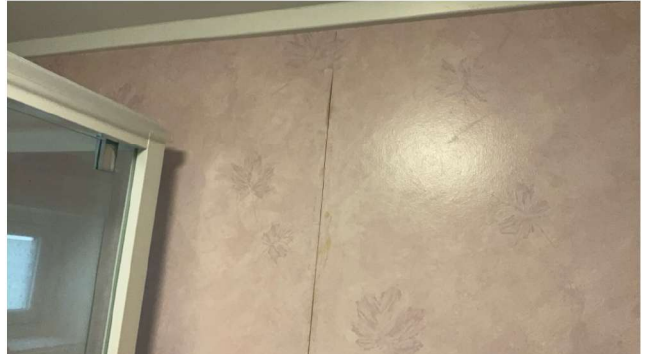
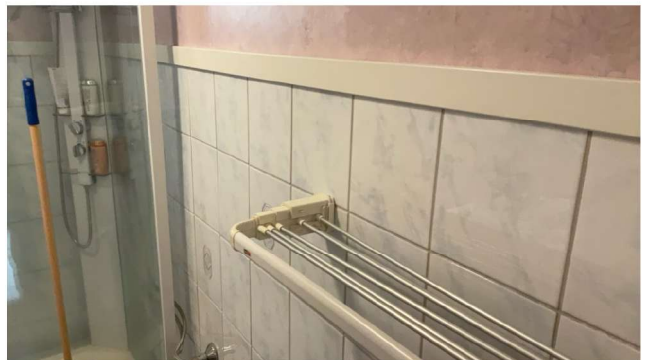
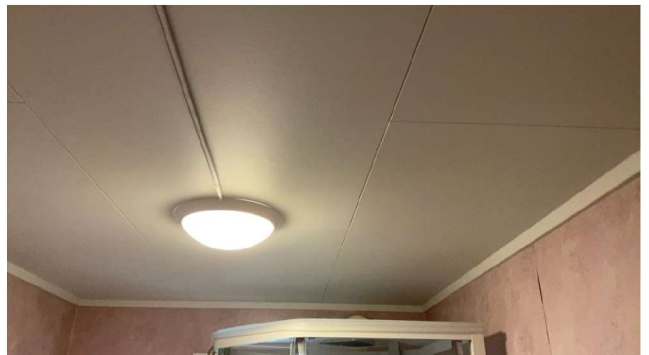
Bad/vaskerommet er utstyrt med vinylbelegg på gulv, badestapet og fliser på vegger, malte himlingsplater i tak. Rommet inneholder dusjkabinett, baderomsinnrdning med servant og opplegg for vaskemaskin. Basert på materialbruk og utførelse antas våtrommet å være forholdsvis ny renovert.

Det foreligger ikke dokumentasjon på arbeider som er utført i våtrommet. Dette innebærer at det ikke er fremvist samsvarserklæringer, produktdokumentasjon, tegninger eller underlag som viser at arbeidet er utført av kvalifisert fagpersonell, Tiltak:

Usikkerhet vedrørende utførelse og kvalitet: Uten dokumentasjon er det ikke mulig å verifisere at arbeidet er forskriftsmessig utført, noe som kan gi økt risiko for feil og skjulte skader.

Det anbefales å innhente tilgjengelig dokumentasjon dersom arbeidene er fagmessig utført av håndverker.

Ved fremtidig renovering må arbeid dokumenteres og utføres i henhold til gjeldende regelverk, og det må utstedes samsvarserklæring.

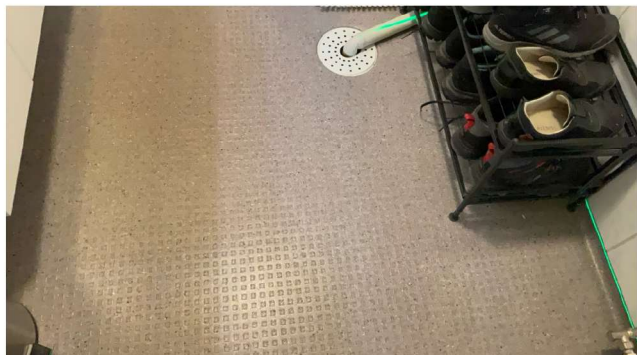
På bad/vaskerom er det lagt vinylbelegg på gulv. Det er registrert et fall på ca. 10 mm til sluk. Rommet har radiator som eneste varmekilde.

Vinylbelegg vurderes som et fuktsikkert gulvbelegg når det er korrekt montert og tett utført ved gjennomføringer og avslutninger. Fallet til sluk er innenfor normalt, men kan gi noe redusert avrenning sammenlignet med nyere krav. Manglende varmekabler i gulv kan medføre lengre tørketid ved vannsøl og økt risiko for fuktbelastning i overflater.

Det anbefales å kontrollere at kjøter, oppkanter og gjennomføringer i belegget er forskriftsmessig utført og tette. Ved fremtidig oppgradering bør det vurderes installert gulvvarme for å bedre tørkeforhold og komfort.

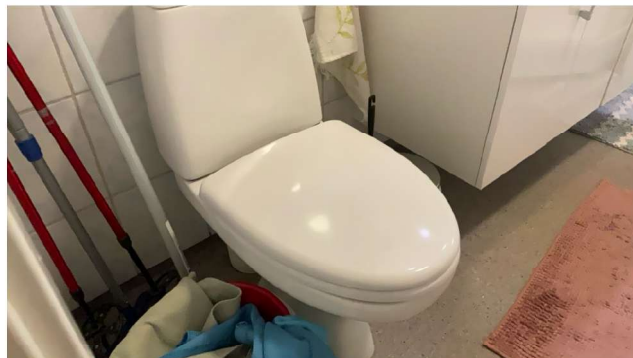
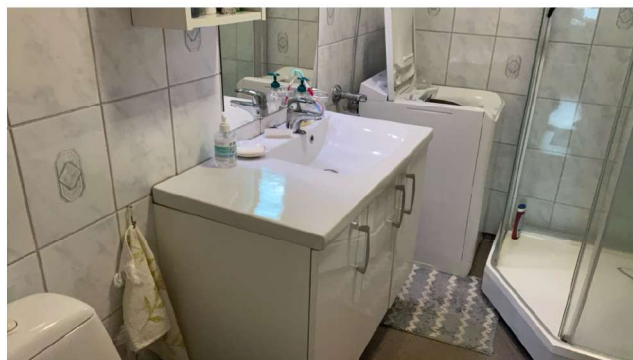
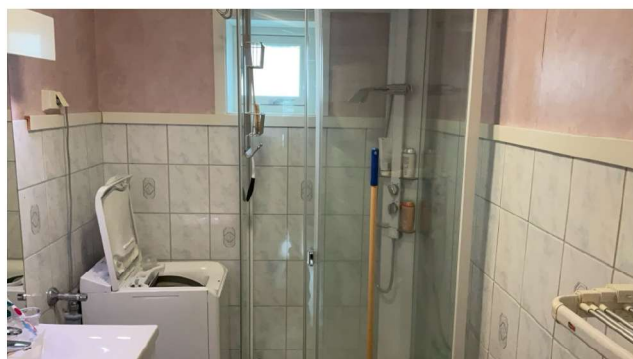
Bad/vaskerom er utstyrt med plastsluk. Gulvet har synlig vinylbelegg som fungerer som membran.

Plastsluk og vinylbelegg er anerkjente løsninger, forutsatt at overgang mellom sluk og belegg er korrekt utført og at belegget er tett ved gjennomføringer og oppkanter. Eventuelle svakheter i utførelse kan føre til fuktinntrengning i underlaget over tid.

Det anbefales jevnlig visuell kontroll av slukområdet og beleggets tilstand.

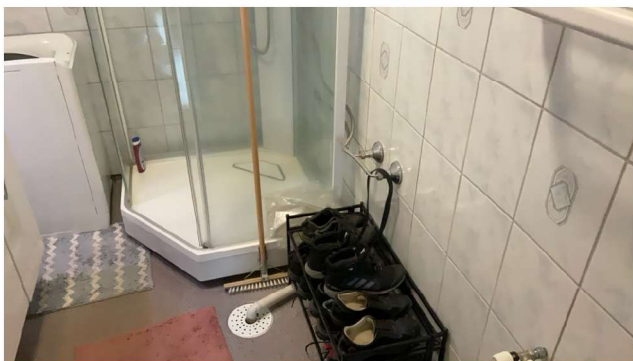
Hulltaking er ikke foretatt, da dette ikke er fysisk mulig på grunn av tilliggende konstruksjoner. Våtsoner går mot fellesgang (brannvegg), samt i vegg hvor kjøkkeninnredningen er montert. Konstruksjonenes oppbygning og materialbruk er ukjent, noe som medfører stor usikkerhet med hensyn til lokalisering og eventuell videre vurdering av tilstanden.

Vegg mot felles gang og brancelle.

Det anbefales en gjennomgang av tilgjengelig dokumentasjon, eventuelt supplert med tekniske undersøkelser, for å redusere usikkerheten rundt konstruksjonenes oppbygning.

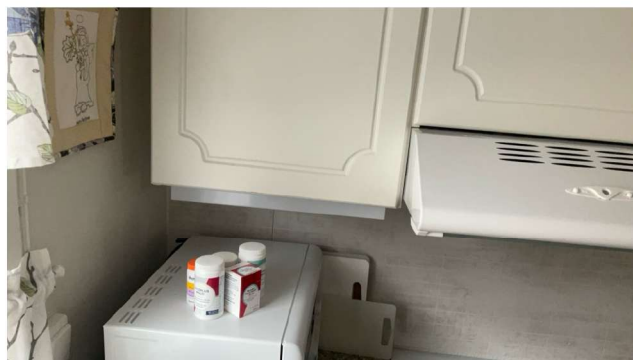
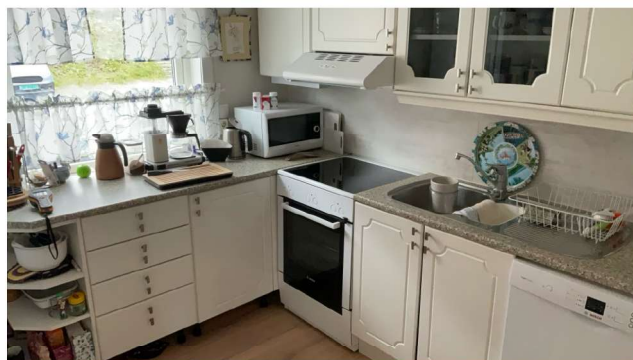
Det mangler håndtak på ett av overskapene på kjøkkeninnredningen. For øvrig ble det ikke registrert vesentlige feil eller mangler ved innredningen på befaringsdagen.

Manglende håndtak har kun estetisk og praktisk betydning, uten konsekvenser for innredningens funksjon eller levetid.

Det anbefales å montere nytt håndtak for å oppnå full funksjonalitet og et helhetlig visuelt uttrykk.

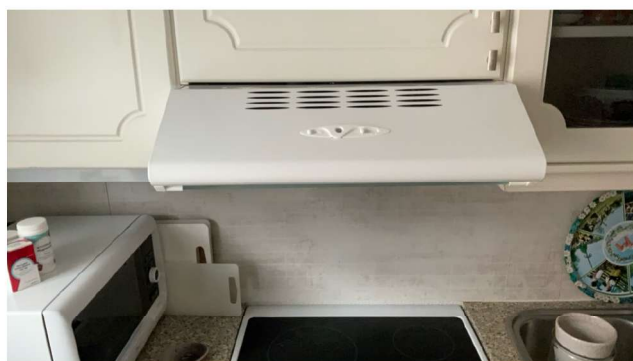
Kjøkkenventilator av ukjent årstall ingen nevneverdige avvik
