# Salgsoppgave

## Nygårdsvegen 129, 5350 Brattholmen Halvpart av vertikaldelt tomannsbolig

## HALVPART AV VERTIKALDELT TOMANNSBOLIG

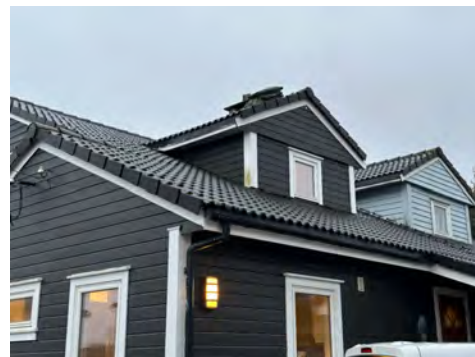
Det er en presenning festet rundt en lufting over tak. Det er trolig en lekkasje fra gjennomføringen. Takstmann har ikke fått noe informasjon på tilfellet.

Gjennomføringen må kontrolleres for fukt/lekkasje.

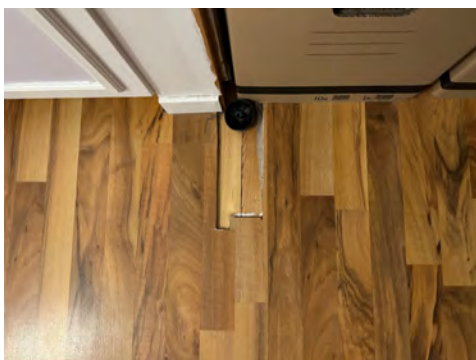
Det er skade på noe laminat, samt registrert løse flis og flis med bom i entre.

- Overflater må utbedres eller skiftes.

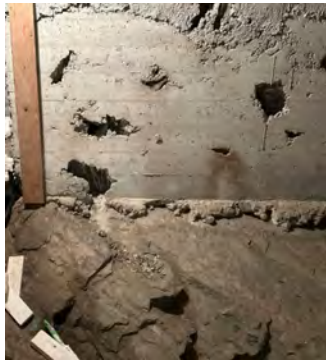
- Det er ikke tilfredsstillende ventilering av krypkjeller.
- Det er stedvis påvist fuktnivå som tilsier at konstruksjonen kan ha fuktskader.

Det ble observert fukt i bunn av skråfjell, mot boligen.

- Overvåk konstruksjonen jevnlig. Avviket kan medføre behov for tiltak, men bør observeres over tid.
- Bedre ventilering må etableres.

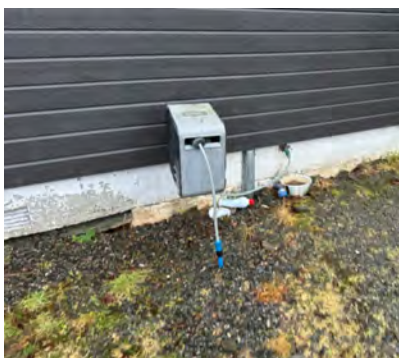
Det var trykk på anlegget, og ingen tegn på lekkasje på befaringsdagen.

- Det er ikke behov for utbedringstiltak siden anlegget fungerer i dag, men ut ifra alder kan skader plutselig oppstå på eldre anlegg.
- I forbindelse med oppgradering av våtrom vil det være naturlig med utskiftning av rør.

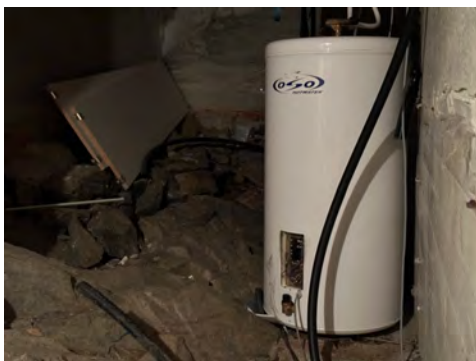
Boligen har en ca. 200 liters Oso varmtvannstank plassert i krypkjeller.

Deksel må monteres.

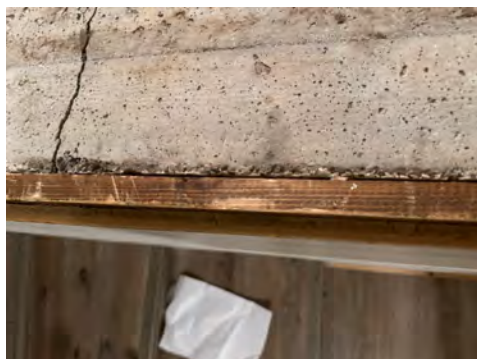
- Grunnmuren har sprekkdannelser.

Det ble observert sprekk i åpning til krypkjeller.

- Påviste skader må utbedres.
