# Tilstandsrapport

Fritidsbolig

Strandesetra , 3622

Befaringsdato: 04.07.2025

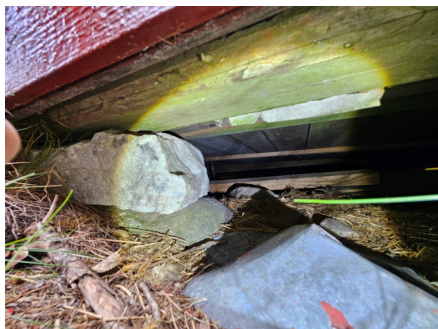
Enkelte paneler har symptomer på påbegynt råteskade.

- Uten tilstrekkelig lufting bak bordkledningen kan fuktighet som trenger inn bak bordene eller gjennom veggen innenfra ikke tørke opp. Dette skaper ideelle forhold for råtesopp og muggvekst.
- Det må foretas tiltak for å lukke avviket.

Konsekvens ved manglende/liten lufting kan medføre fukt i underliggende/bakenforliggende konstruksjon.

Oppgradering/utbedring lukker avvik.

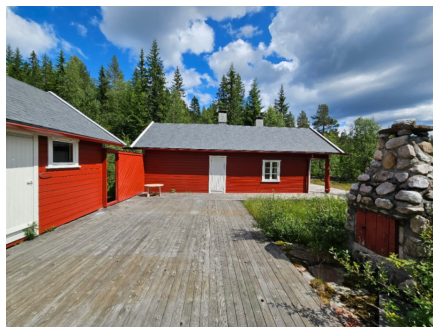
Det er registrert generell slitasje. Overflate på gulv bør behandles.  
Terrengforhold må justeres eller montere rekkverk der avstanden fra terrassegulv til mark er over 50cm.

Konsekvens er kort gjenværende brukstid.  
I henhold til gjeldene krav og forskrift vurderes konsekvens for manglende rekkverk å være sikkerhetsrisiko.

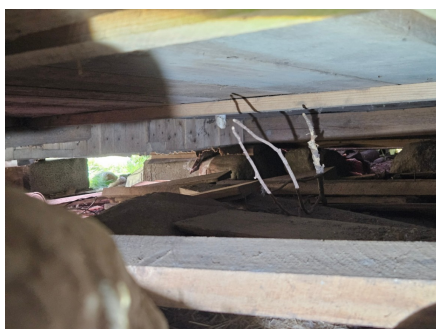
Kryprom under hytten har/er erfaringsmessig utsatt for klimaendring, fukt fra grunn. Med ref til alder er det påregnelig med vedlikehold/tiltak.

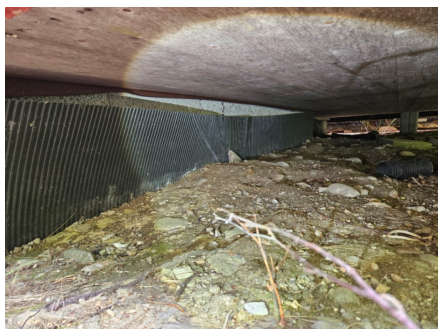
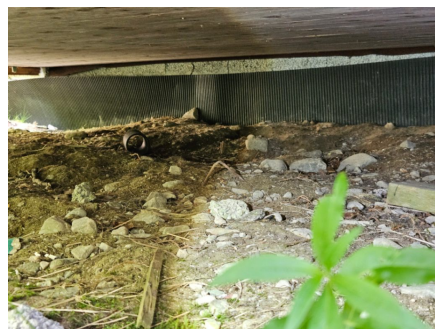
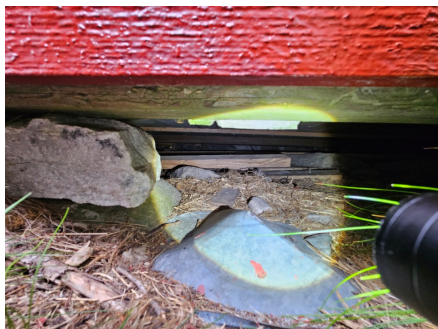
Bygningen er fundamentert på pilarer, og det er derfor ikke etablert tradisjonell drenering eller fuktsikring mot grunn/ringmur.

Tilstanden for undergulv bør vurderes jevnlig. Når det må gjøres noe med er vanskelig å si.  
Redusert levetid ved liten/lav avstand til terreng.

Det må alltid passe på at det er god drenering av overvann til hver side for hytten slik at man reduserer fuktbelastning på terreng under hytten.

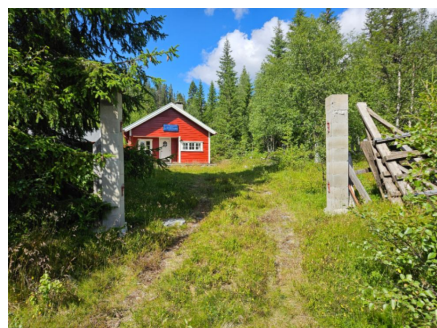
Manglende vedlikehold over tid er årsaken til avvik.

Gjerder og porter må gjenoppbygges/rehabiliteres.
