# Tilstandsrapport

Fritidsbolig

Grevlingveien 5, 1407 VINTERBRO

Befaringsdato: 10.11.2025

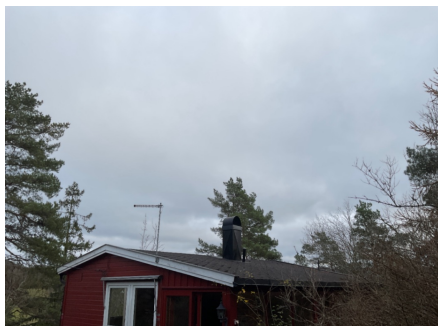
Siden taket (takkonstruksjon, taktekking og skorstein) kun er observert fra bakkenivå, er vurderingen begrenset av dette. Det er ikke sikkerhetsmessig forsvarlig å bevege seg ut på taket eller observere fra stige. Selv om det ikke er avdekket skader under befaringen, betyr ikke dette at det ikke foreligger skader som en besiktigelse på taket kan avdekke. Vær oppmerksom på denne risikoen. En undersøkelse av taket kan utføres av en fagperson under tilstrekkelige sikkerhetsforhold.

Konsekvens av ett utett yttertak vil kunne gi store skader på konstruksjoner.

Generelt om yttertak : Som en hovedregel bør taket inspiseres minst to ganger i året - vår og høst. Hver vår bør man undersøke om is eller snørydding har påført taket skader. Kontrollér spesielt om alle beslag er i orden og om inntekkingene rundt piper, ventiler, rør og overlys er tette.

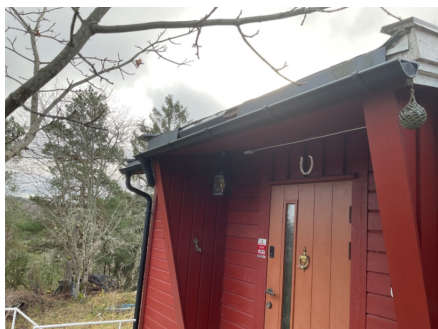
### Nedløp og beslag

Konsekvens av avviket vil kunne gi større skader på takkonstruksjon i dette område.

Konsekvens av taknedløpsrør som ikke leder vann tilstrekkelig bort fra grunnmur vil gi unødig vannbelastning på grunnmur og utvendig drenering.

Vanninntrengning i krypkjeller vil over tid kunne gi større skader på konstruksjoner.

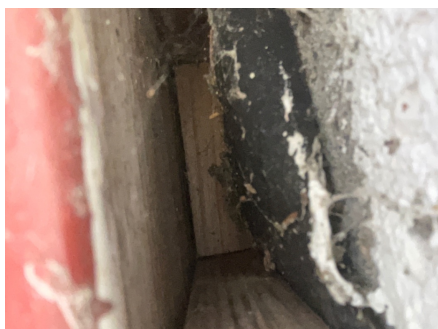
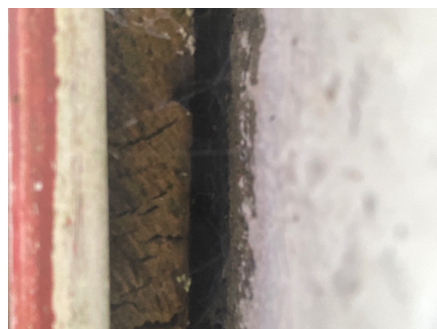
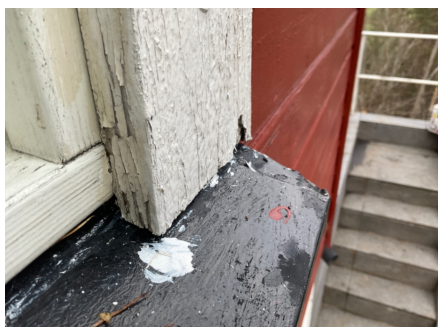
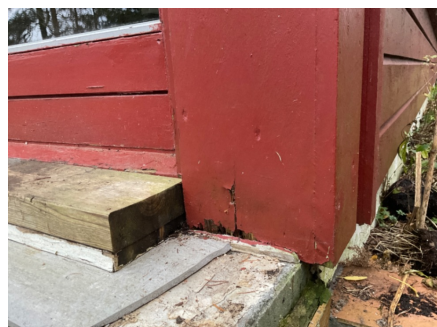
## Veggkonstruksjon

- Det er ingen eller liten lufting i nedre kant av kledning mot grunnmur.
- Det er påvist spredte råteskader i bordkledningen.

- Råteskader i bordkledningen kan fortsette å utvikle seg både i tilliggende bordkledning og til bakenforliggende veggkonstruksjon, dersom en ikke foretar tiltak.
- Uten tilstrekkelig lufting bak bordkledningen kan fuktighet som trenger inn bak bordene eller gjennom veggen innenfra ikke tørke opp. Dette skaper ideelle forhold for råtesopp og muggvekst.

Utvendig kledning må jevnlig vedlikeholdes med vask og maling. Skifte ut råteskadet bord. Om kledning på hele vegger skal gjennomføres bør det etableres lufting bak kledning etter dagens anbefalte løsninger. Samt må det monteres tilfredsstillende musestopper.

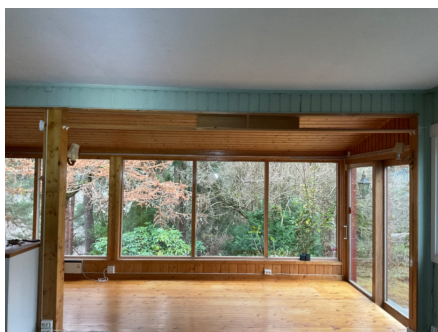
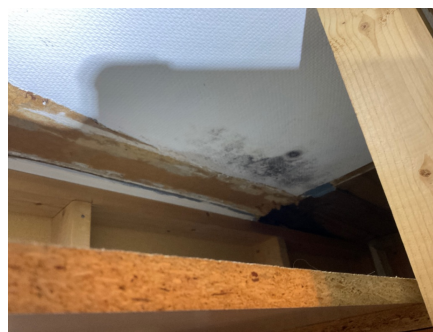
## TG 2 Takkonstruksjon/Loft

- Hele takkonstruksjonen er gjenbygget. Det er ingen mulighet til vurdering utover alder og observasjoner fra underliggende etg.
- Det er registrert symptom på fuktskader i konstruksjonen.

Observert noe påstartet råteskader på vinds kier.

Synlig at det er vært en vannlekkasje fra yttertak (synlig i tak inne i skyvedørsgarderobe i entre). Loftet er ikke fullt inspiserbart, og skjulte skader kan foreligge.

Det er registrert spor etter mus på loft, tegn til tidligere vannskade samt begynnende råte i vinds kier. Det anbefales nærmere undersøkelser, utbedring av skader, utskifting av råteskadede materialer, gjennomføring av skadedyrkontroll og sikring av taktekking for å forebygge videre skade.

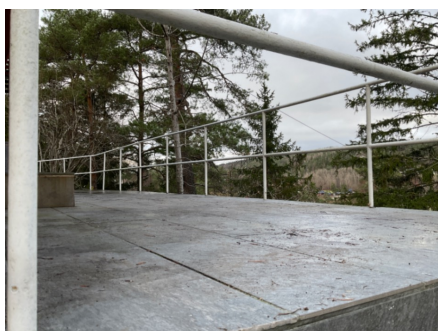
## TG 2 Balkonger, terrasser og rom under balkonger

Konsekvens av hulrom i fliser er at flere fliser må forventes at vil løsne og sprekke om ikke tiltak utføres.

Bør etableres fall bort fra ringmur. Om fliser skulle løsne eller sprekke må disse erstattes med nye.

Anbefales montering av høyere rekkverk og mindre lysåpninger i rekkverk for bedre sikkerhet mot fall.

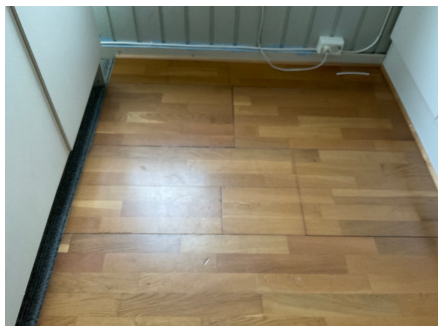
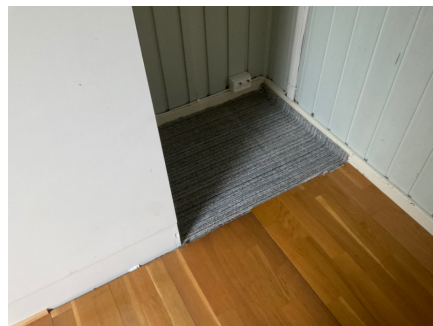
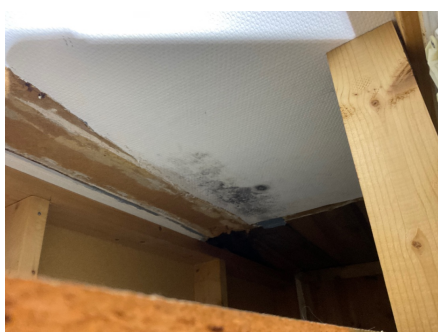
### Overflater

Observerte merker og skader på teppe i entre og stue. Parkett på soverom er ikke lagt fult ut på hele rommet og parkett er ikke fagmessig lagt. Det er skader i tak etter vannskade i skyvedørsgarderobe i entre.

Noe overflatebehandling og utskiftninger av overflater må forventes.

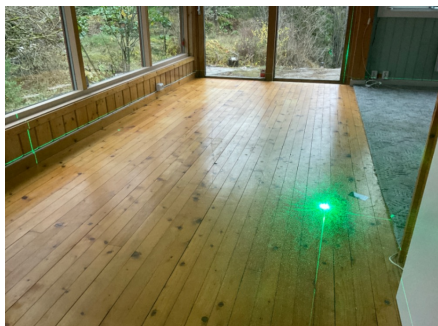
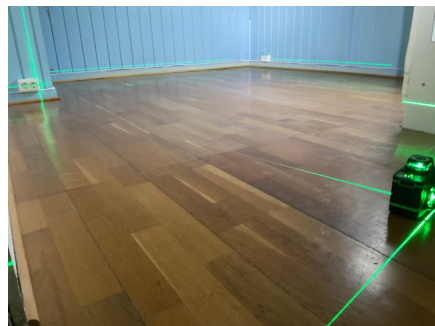
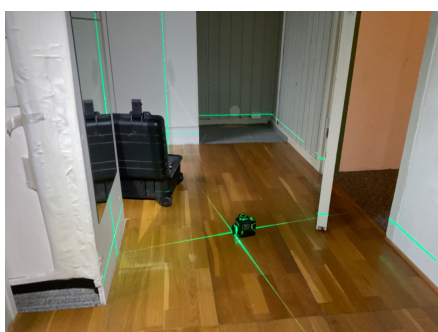
## Etasjeskille/gulv mot grunn

- Det er målt høydeforskjell på mellom 15-30 mm gjennom hele rommet. Tilstandsgrad 2 gis med bakgrunn i standardens krav til godkjente måleavvik.
- Målt høydeforskjell på mellom 10 - 20 mm innenfor en lengde på 2 meter. Tilstandsgrad 2 gis med bakgrunn i standardens krav til godkjente måleavvik.

Grunnet målt høydeforskjeller anbefales nøyaktig måling på gulv. Kan være større avvik på skjevheter som ikke er observert ved denne punktmålingen. Ved evt. utskiftning av gulv/parkett bør undergulv kontrolleres opp mot høyst tillatte planavvik for det spesifikke gulv en måtte velge (det forskjell på toleransekrav til et hvert produkt).

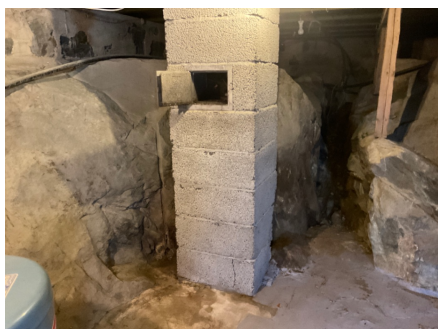
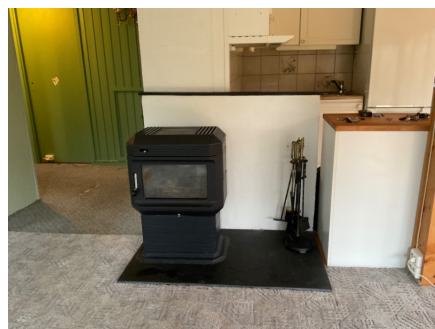
Boligen har murt leca pipe. Frittstående vedovn i stue.

Pipe og ildsted er kun visuelt befart og det anbefales alltid kontroll fra Brannvesenet eller det feievesenet. Kan ikke utelukke at tiltak må utføres etter en slik kontroll.

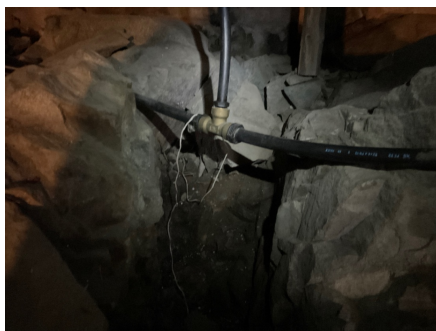
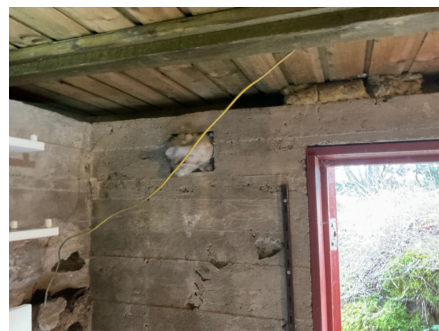
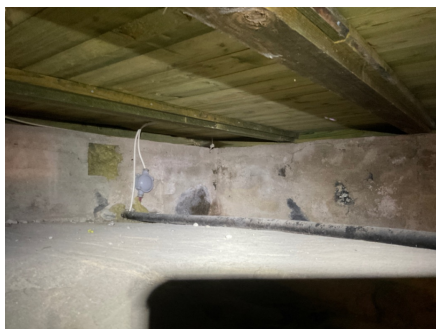
## TG 2 Kryp kjeller

- Det er stedvis påvist fuktnivå som tilsier at konstruksjonen kan ha fuktskader.

Boligen har krypkjeller som er en kjent risikokonstruksjon med hensyn til fuktproblematikk. Krypkjelleren gir økt fare for fuktopphopning, kondens, mugg- og råteskader, spesielt dersom det mangler fuktsperre og/eller tilstrekkelig ventilasjon. Det ble observert synlig tegn på vanninntrengning i krypkjeller ved befaring og svak/manglende lufting. Det anbefales å etablere fall og bortledning av overvann som trenger inn i hjørnet nordøst samt å legge plastfolie på grunn for å hindre avdunsting fra bakken. Det må også sikres at ventilasjonen i ringmur er tilstrekkelig for å sikre god luftsirkulasjon. Konstruksjonen vurderes som fuktteknisk utsatt, og tiltak bør vurderes for å redusere risikoen for fremtidige skader.

- Overvåk konstruksjonen jevnlig. Avviket kan medføre behov for tiltak, men bør observeres over tid.

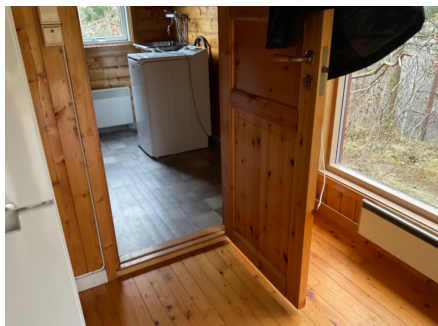
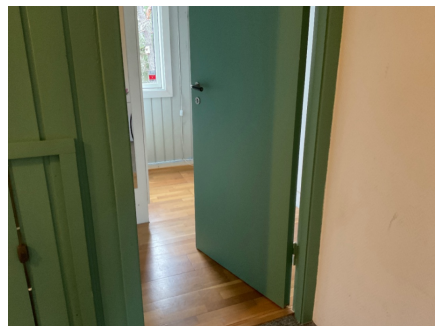
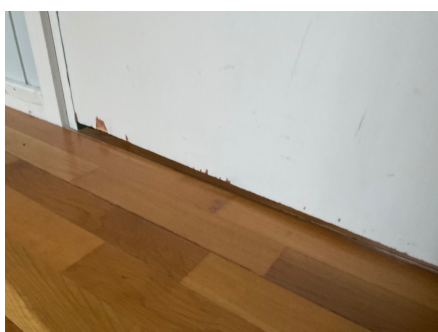
## Innvendige dører

Noe slitasje/skader på dør til soverom.

Dører fungerer til tenkt funksjon. Utbedring av skader på dør til soverom bør vurderes av kjøper selv.

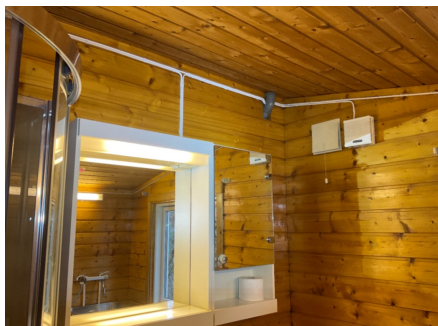
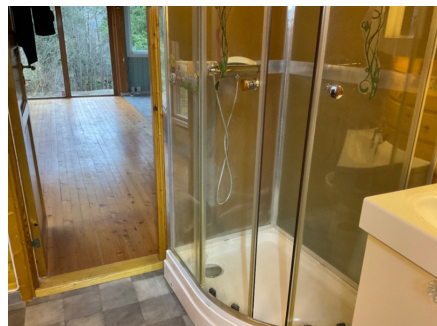
- Det er vindu/dør med ikke fuktbestandige materialer i våtsonen (ved vask, dusj, badekar, osv.), løsningen eller byggematerialet er uegnet.

Vegger i våtrommet er kledd med trepanel. Slike materialer er ikke egnet for direkte vannbelastning og oppfyller således ikke krav til fuktsikker utførelse etter gjeldende byggt tekniske forskrifter.

Konsekvens: Vegger av trepanel er ikke fuktsikre og oppfyller ikke krav til våtrom etter TEK. Dusjing direkte mot vegger vil medføre fuktskader på konstruksjoner.

Tiltak: For å få TG0 eller TG1 må veggene rehabiliteres med fuktsikre materialer i samsvar med gjeldende forskriftskrav. Om rehabilitering ikke skal foretas må dusjing begrenses til tett dusjkabinett med avløp til sluk.

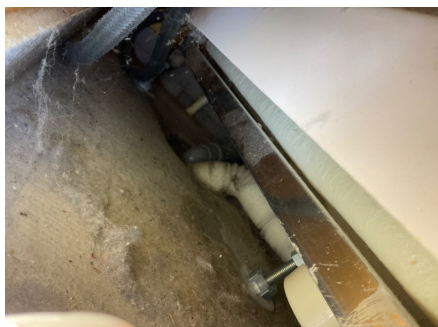
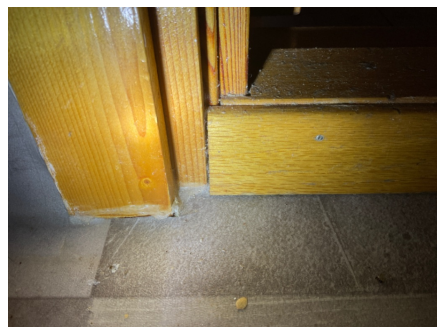
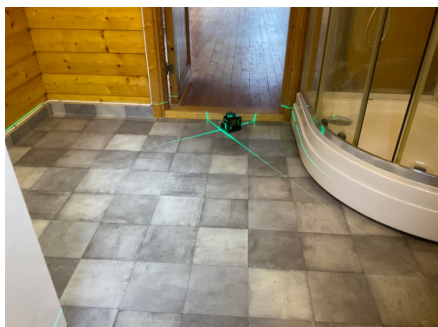
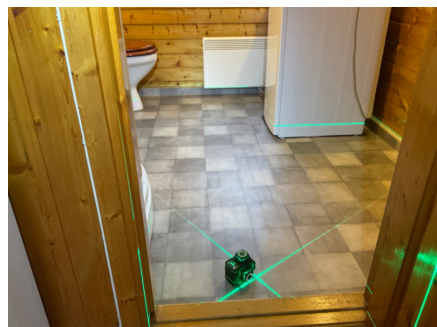
### TG 2 Overflater Gulv

- Det er påvist at høydeforskjell fra topp slukrist til gulv/synlig topp membran ved dørterskel er mindre enn 25 mm.
- Det er påvist avvik i fallforhold til sluk i forhold til krav i forskrift på byggetidspunktet.

Konsekvens: Manglende fall til sluk og fravær av oppkant ved dør og ved rørgjennomføringer øker risikoen for vann- og fuktskader i tilstøtende rom og konstruksjoner. Utførelsen er ikke i samsvar med gjeldende byggt tekniske forskrifter (TEK) for våtrom.

Tiltak: For å oppnå forskriftsmessig utførelse må gulvet etableres med korrekt fall mot sluk, og membran/vinylbelegg må utføres med oppkant ved dør. Alternativt bør våtrommet rehabiliteres med fuktsikre materialer og løsninger i samsvar med gjeldende regelverk.

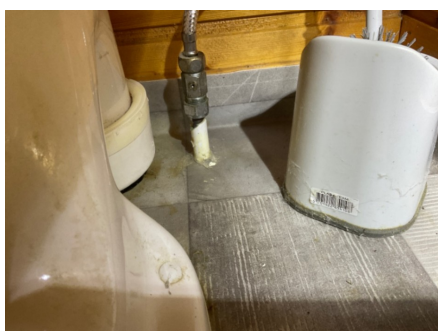
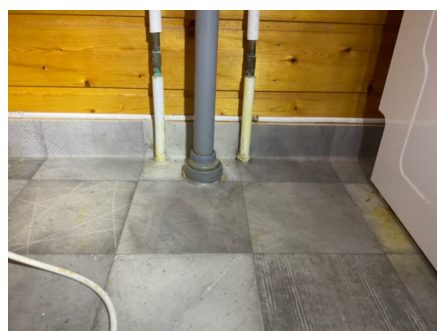
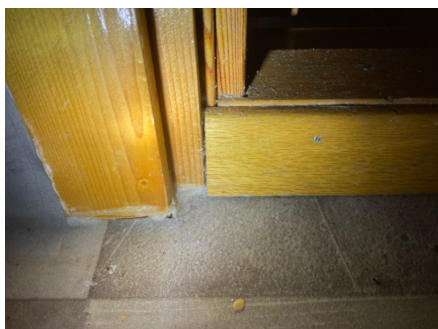
### TG 3 Sluk, membran og tettesjikt

- Det er påvist mangelfull/feil utførelse rundt rørgjennomføringer e.l. som gir fare for fukt i konstruksjonen i våtsone.

Sluk under dusjkabinett kunne ikke inspiseres i sin helhet. Tilstand og tilkobling til membran er derfor usikker. Gulvbelegg som fungerer som membran mangler oppkant ved dør og rørgjennomføringer, noe som gir økt risiko for vanninntrengning og fuktskader i tilstøtende konstruksjoner. Det er ikke membran på vegger.

- Løsningen/utførelsen rundt rørgjennomføringer gir fare for fukt inn i konstruksjoner.

Konsekvens: Utførelsen vurderes ikke å være i samsvar med gjeldende forskriftskrav til våtrom. Det foreligger usikkerhet knyttet til fuktsikringen, og risikoen for skade ved en eventuell vannlekkasje anses som relativ høy.

Tiltak: Det anbefales total renovering av våtrommet. Dette bør omfatte etablering av forskriftsmessig sluk med dokumentert tilkobling til membran, samt nytt gulvbelegg eller membran med korrekt oppkant ved dør og rørgjennomføringer. Rehabiliteringen bør utføres med fuktsikre materialer og løsninger i samsvar med gjeldende byggtekniske forskrifter (TEK).

**Kostnadsestimat: 200 000 - 500 000**

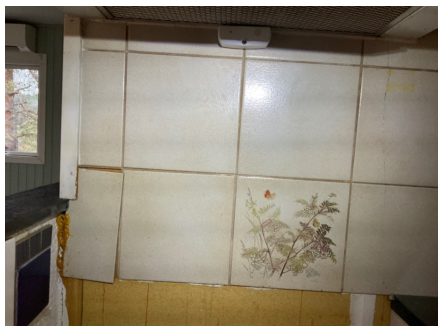
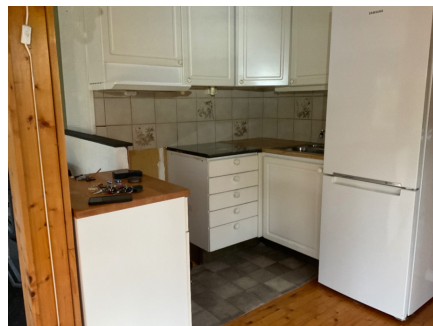
### 1. ETASJE > STUE/KJØKKEN

Kjøkkeninnredningen fremstår med slitasje, og utskiftning bør vurderes. Fliser på vegg er montert direkte på underlag som ikke anses som egnet. For å oppnå forskriftsmessig utførelse bør fliser demonteres og monteres på gipsplate eller annet stabilt, dødt materiale.

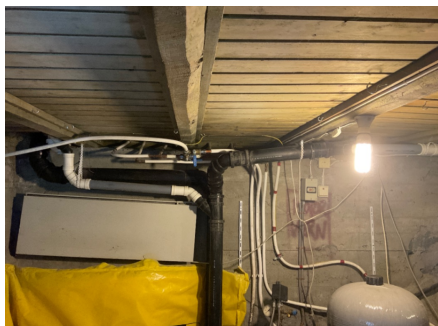
### **Vannledninger**

Vannrør ligger åpent i krypkjeller og er dermed utsatt for frostpåvirkning.

Konsekvens: Åpentliggende rør i uisolert krypkjeller har forhøyet risiko for frostskafer, lekkasjer og påfølgende vannskafer.

Tiltak: Det anbefales å isolere eller flytte rørene, eventuelt etablere frostsikringstiltak, for å redusere risikoen for skader.

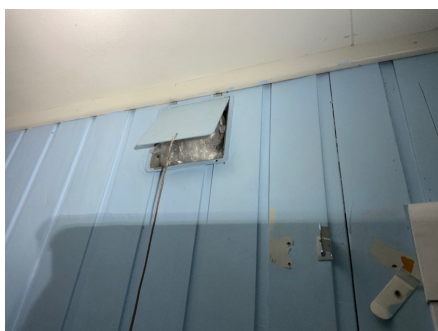
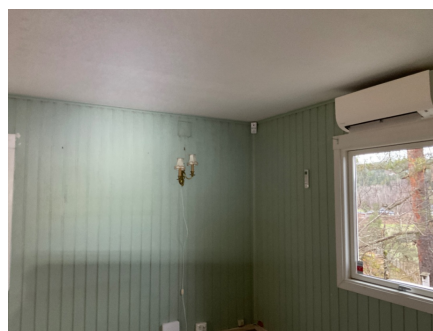
- Det er påvist mangelfull ventilasjon på ett eller flere rom i boligen.

Konsekvens: Mangelfull tilluft kan gi redusert ventilasjon, dårlig inneklima og økt risiko for fuktskader.

Det bør vurderes etablering av tilluftsventil i stue/kjøkken. Eksisterende ventiler er delvis blokkert og må frigjøres for å kunne fungere som tiltenkt.

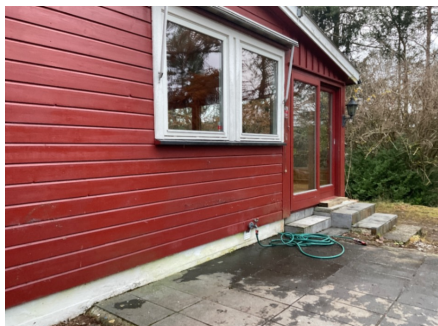
### Fuktsikring og drenering

- Det mangler, eller på grunn av alder er det sannsynlig at det mangler, utvendig fuktsikring av grunnmuren ved kjeller/underetasje.

Fuktbelastning i krypkjeller gir risiko for råte, muggdannelse og skader på konstruksjoner.

Det anbefales å utbedre drenerings- og fuktsikringsforholdene rundt bygningen for å hindre videre vanninnsig.
