Tilstandsrapport

Tomannsbolig

Dalevegen 17 A, 5722 DALEKVAM

Befaringsdato: 29.10.2025

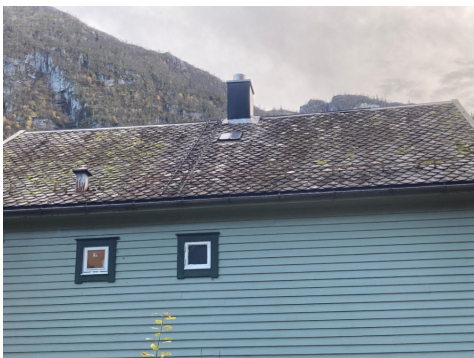
- Tidspunkt for utskiftning av undertak nærmer seg.
- Tidspunkt for utskiftning av taktekking nærmer seg.

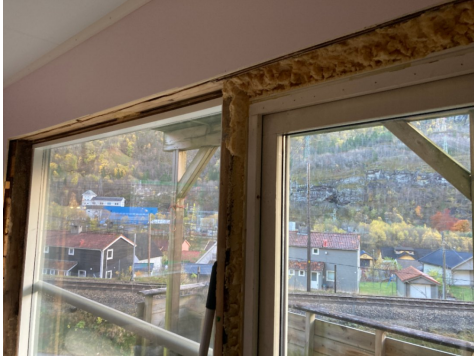
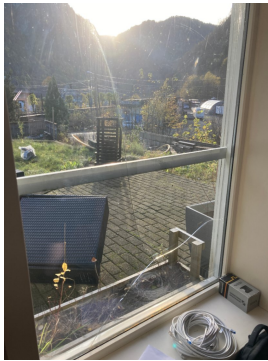
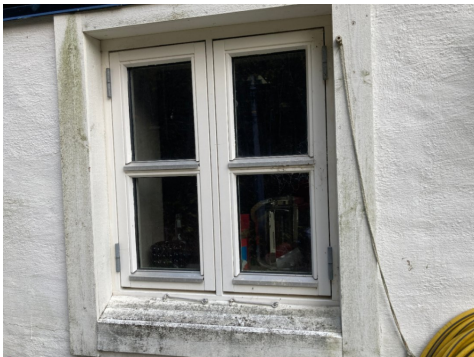
- Det er påvist avvik rundt innsettsdetaljer.
- Det er påvist noen glassruter som er punktert eller sprukne.

- Vinduer med punkterte/sprukne glass må påregnes skiftes ut, enten hele vinduet eller kun selve glassene.
- Det bør gjøres tiltak for å lukke avviket.

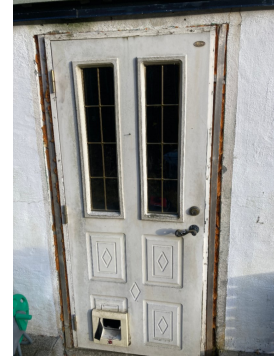
Dør til underetsje

- Det er påvist avvik rundt innsettsdetaljer.
- Det er påvist dør(er) med fukt/råteskader.
- Det er påvist utetthet/åpning mellom dørblad og dørkarm. Dvs. at kald trekk kan oppstå.

- Det bør gjøres tiltak for å lukke avviket.
- Døren(e) står foran utskiftning.

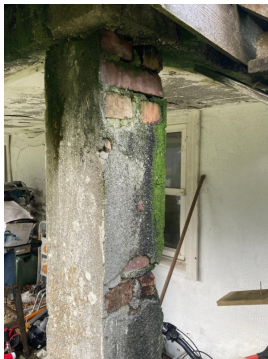
Skade i fundament

Skade i fundament, 1. etasje

Lokal utbedring av fundament

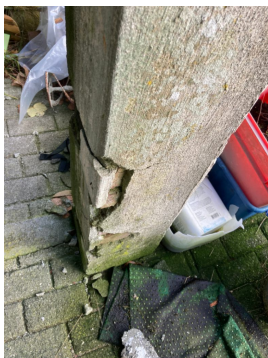
Skade i fundament, 1. etasje

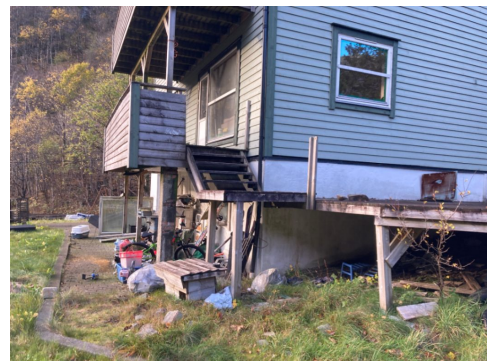
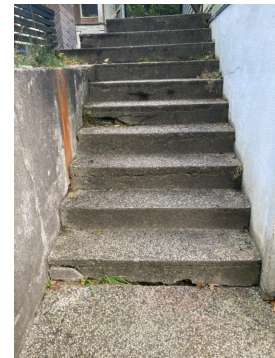
Sprekker i betong

- Rekkverk må monteres for å lukke avviket.

Lokal utbedring

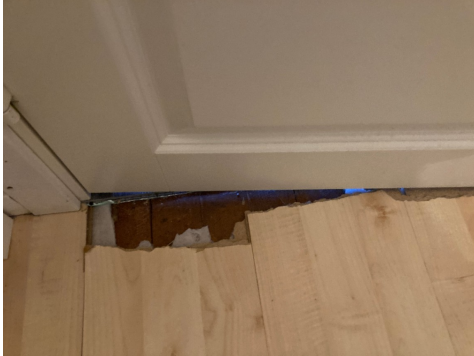
- Det er stedvis påvist synlige skader på overflater.

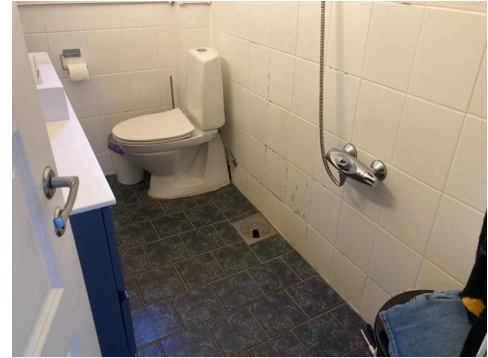
2. ETASJE > BAD (3,3 KVM)

Hulltaking er foretatt uten å påvise unormale forhold. Hulltaking er foretatt i gang vis a vis våtsone. Fuktkvotemåling (vekt%) i konstruksjonen ble målt til 0.

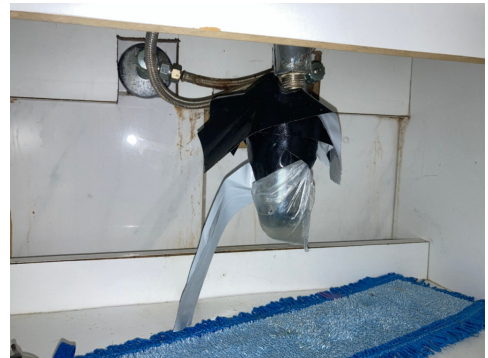
Rørøpplagg under servant

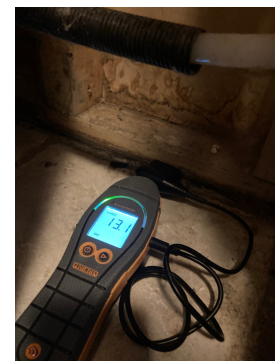
Vegg på motsatt side er ikke kledd igjen, kontroll av fukt er utført i bunnsvill

Fuktkvotemåling (vekt%) i konstruksjonen ble målt til 13.

- Hulltaking er foretatt og det er påvist avvik i konstruksjonen.

- Gjennomføre ytterligere undersøkelser og foreta utbedring av skade.

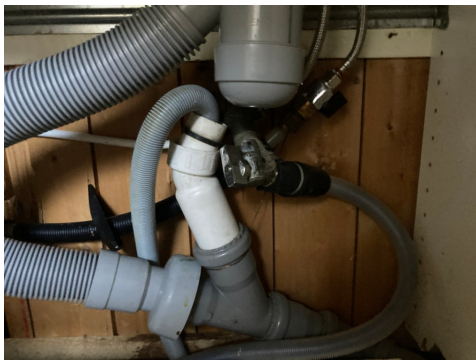
- Det er registrert utettheter eller vannlekkasjer i røropplegg.

Røropplegg i skap under vask

- Påviste skader må utbedres.

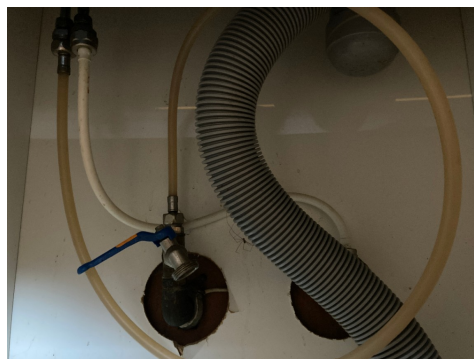
Røropplegg i skap under vask

- Det er registrert utettheter eller vannlekkasjer i røropplegg.

- Lekkasje må tettes. Strakstiltak nødvendig.
- Påviste skader må utbedres.
- Drypping fra vannrør i kjøkkenbenken kan føre til omfattende fuktskader i området og tilleggende konstruksjoner, dersom det ikke foretas tiltak umiddelbart.

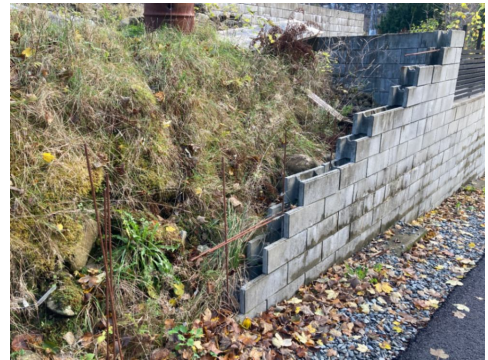
- Det er påvist større sprekker og/eller skjevheter i muren.
- Det mangler rekkverk/annen sikring på forstøtningsmuren(e) ut ifra dagens krav.

Påbegynt mur som ikke er ferdig. Oppstikkende armeringsjern

- Rekkverk/annen sikring på forstøtningsmur må settes opp/utbedres.
- Forstøtningsmuren må rives og ny mur bygges.

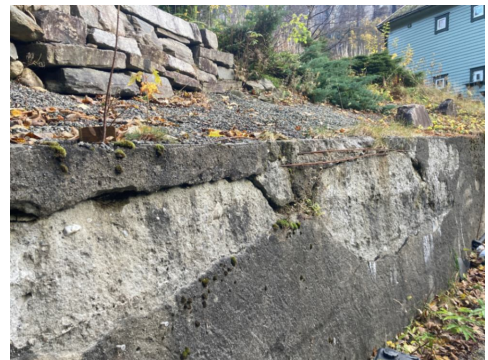
Skade i mur langs veg

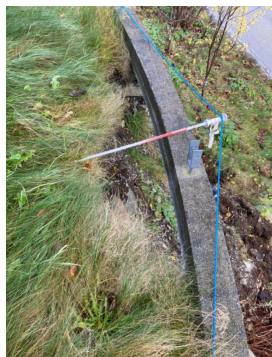
- Eiendommen ligger i rasfarlig/skredutsatt område.
- Det er avvik:

Utrasing under mur

Lokal utbedring ved utrasing under mur
