# Tilstandsrapport

Boligbygg med flere boenheter

Svaebakken 8, 1532 MOSS

Befaringsdato: 20.12.2023

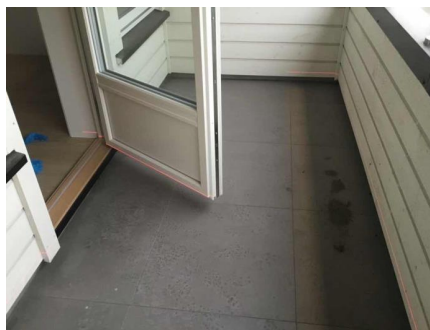
### ! TG 1 Balkonger, terrasser og rom under balkonger

Flislågt gulv (8m2) med sluk.  
Noe fall inn mot midten av terrassen.

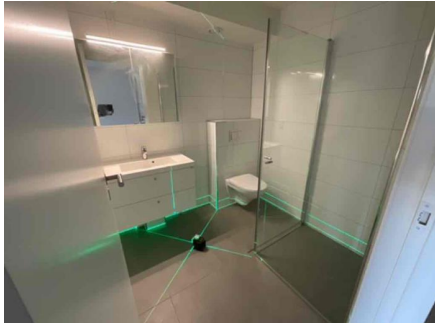
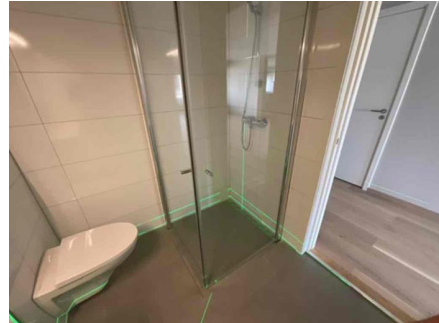
## 1. ETASJE > BAD

- Det er vindu/dør med ikke fuktbestandige materialer i våtsonen (dusjsonen), løsningen eller byggematerialet er uegnet

Dør plassert i våt sone.

Dør er beskyttet av dusjvegg men utsatt for fuktskade på sikt.

Svikt i vegg under wc, noe knirk,

- Uegnede materialer må fuktbeskyttes/utskiftes.

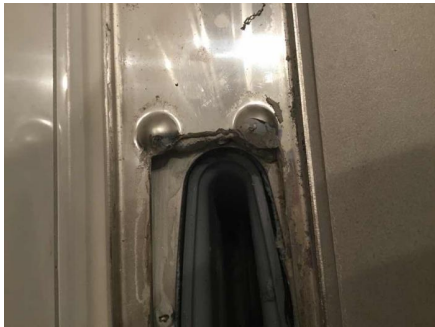
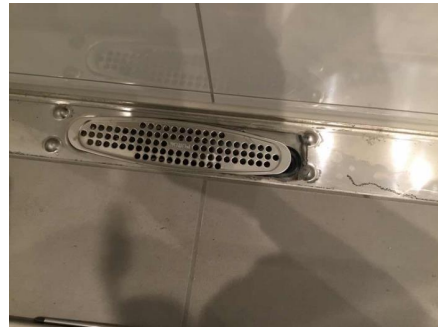
- Det er avvik:

Sluk er tilpasset, trolig for å få på plass vannlås.

Det må utføres tiltak for å lukke avviket.  
Ytterligere undersøkelser bør gjøres med leverandør av sluk, fare for rust og vanskelig å rengjøre.

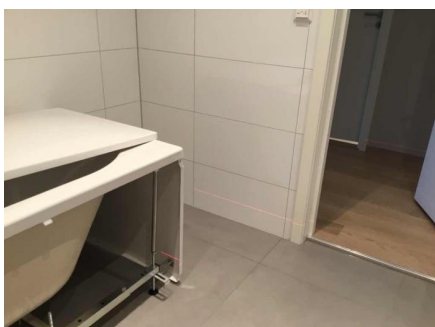
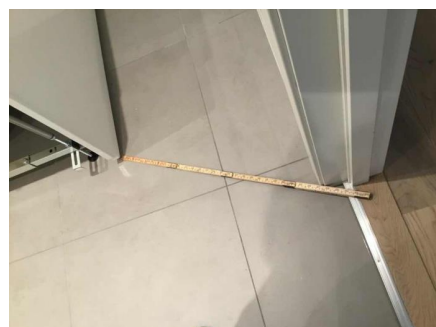
- Det er vindu/dør med ikke fuktbestandige materialer i våtsonen (dusjsonen), løsningen eller byggematerialet er uegnet

Dør er plassert i våt sone fra badekar.

Dør er beskyttet av dusjvegg men utsatt for fuktskade på sikt.

- Uegnede materialer må fuktbeskyttes/utskiftes.

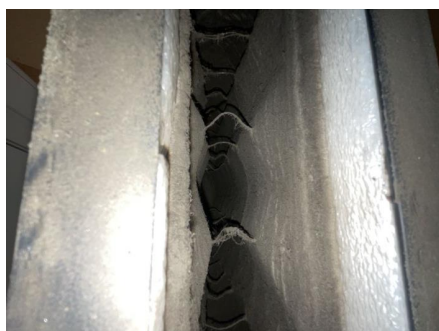
- Det er påvist mugg/fuktighet i filter i balansert ventilasjonsanlegg.

- Filter på balansert ventilasjonsanlegg må skiftes.
