# Tilstandsrapport

Enebolig

Myrkroken 4, 9803 VADSØ

Rapportdato: 03.12.2025

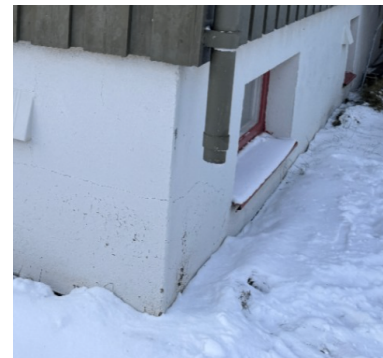
- Det er ikke tilfredsstillende bortledning av vann fra taknedløp ved grunnmur.
- Det er avvik:

Nedløp føres direkte til terreng inntil grunnmur

Det bør etableres et tilfredsstillende system for bortledning av vann fra taknedløp ved grunnmur for å unngå fuktskader på grunnmur og omkringliggende konstruksjoner.

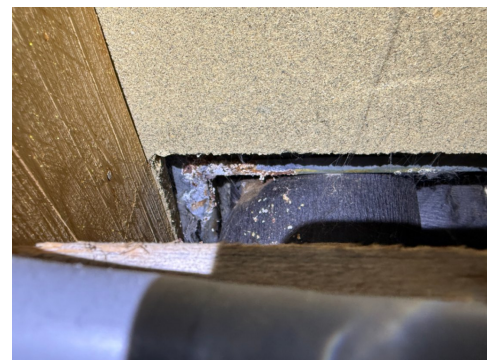
Det er fra kaldloftet påvist korrosjon på beslag for ventil/lufting.

Korrosjon i beslag

Korrosjon på beslag for ventil/lufting bør utbedres for å forhindre videre forringelse og potensiell lekkasje.

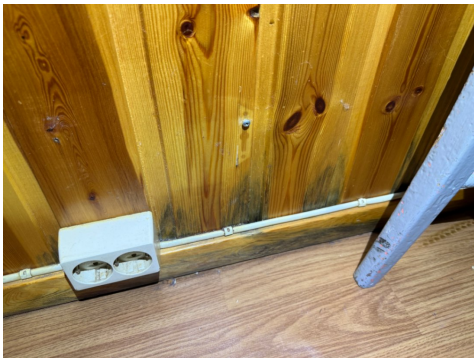
Det er synlige fuktmerker på innvendig vegg og rundt vindu. Eier opplyser at det tidligere har vært lekkasje i tak eller rundt vindu. Fuktmålinger i overflaten viser ikke forhøyede verdier, men det kan ikke utelukkes fuktskader inne i veggkonstruksjonen.

Nederkant av innvendig vegg

Det bør gjennomføres nærmere undersøkelser for å avdekke eventuelle skjulte fuktskader i veggkonstruksjonen, da slike skader kan føre til råte, soppdannelse og redusert bæreevne.

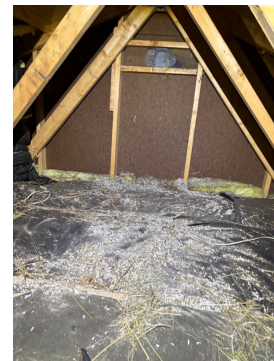
Det er påvist en del fugleavføring under ventilene i røstveggene på kaldloftet. Det ble også funnet 3 stk. fuglekadavre, som jeg fjernet. Det er også påvist vepsebol. Disse avvikene tyder på at det er, eller tidligere har vært, fri tilgang for fugler og større insekter som veps.

Fugleavføring

Det bør undersøkes hvor det er tilgang for fugler og større insekter, og monteres netting eller annen egnet insekts- og fuglesperre for å hindre tilgang.

Dersom tiltak ikke iverksettes, er det risiko for forurensning, lukt, skader på isolasjon og konstruksjon, samt økt fare for skadedyr.

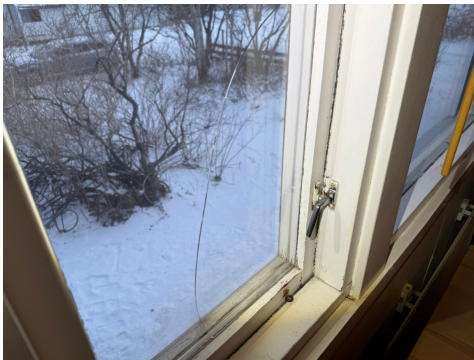
Sprukket glass i vindu på soverom

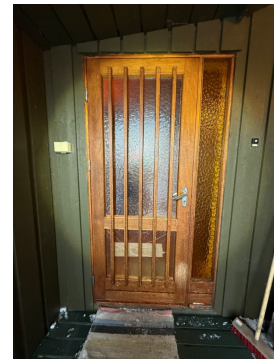
Hovedytterdør med sprukket glass og løst dørhåndtak

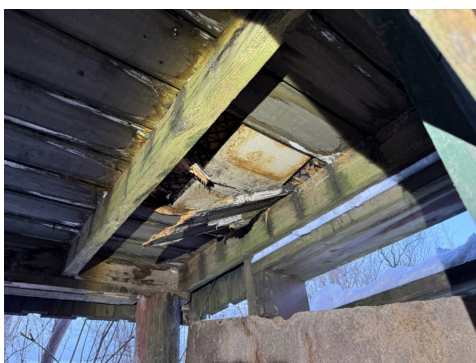
Fra undersiden er det synlige råteskader i konstruksjonen.

Råteskader

Kostandsestimatet er fro påviste TG3-avvik: Råteskadede deler av konstruksjonen må skiftes ut for å hindre videre skadeutvikling og redusert bæreevne, da dette kan medføre fare for personskaade og ytterligere forringelse av terrassens stabilitet.

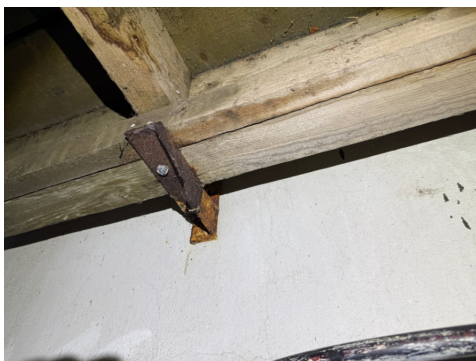
Innfestingene har rustdannelser.

Rustne innfestinger

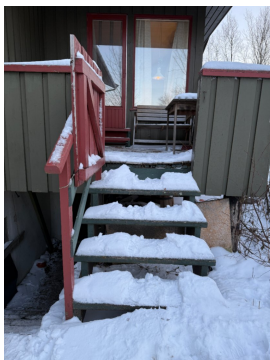
Trapp til terrasse

Trappen til terrassen har tilsvarende konstruksjon og avvik som trappen til hovedytterdør, men mangler i tillegg rekkverk på én side. Manglende rekkverk gir TG3.

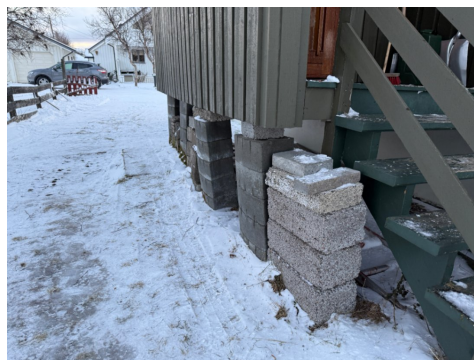
Skjev opplagring

Det bør utføres utbedring av opplagringen slik at denne blir stabil og fagmessig utført, samt utbedring av skjevhet.

Konsekvensen av manglende tiltak er økt risiko for ytterligere skjevheter/setninger, redusert bæreevne og mulig skade på konstruksjonen over tid.

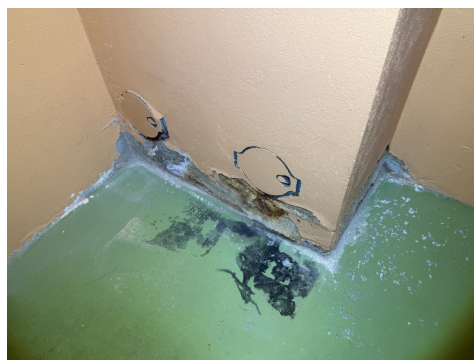
Sotlukene har synlige rustdannelser. Årsaken til rustdannelser kan være manglende pipehatt, og at vann derfor kommer ned til sotluker. Det er også påvist en del saltutslag og avflasset puss i nederkant av piper.

Sotluker i kjeller

Rustdannelser på sotlukene bør utbedres og løst/manglende puss bør utbedres for å forhindre videre korrosjon, som kan svekke funksjonen og sikkerheten, og årsaken må påvises og utbedres.

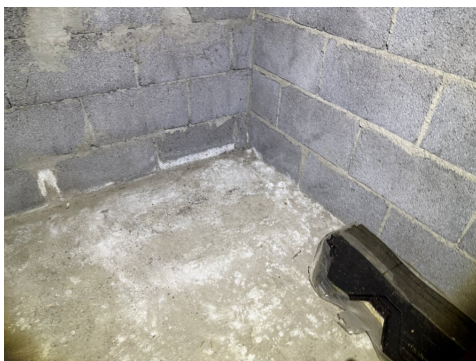
Gulv og vegger i kjelleren har saltutslag og avflasket maling/puss, noe som indikerer fukt i mur/betong.

Saltutslag på vegg og gulv

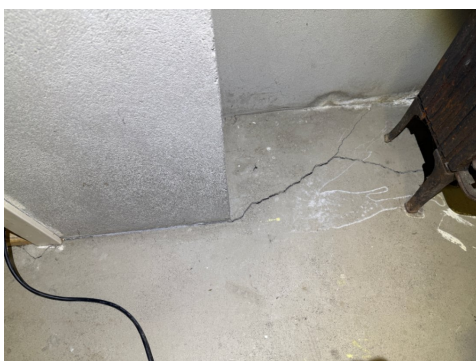
Det er påvist en større sprekk i gulvet ved vedovnen. Årsak er ukjent, men det kan ikke utelukkes setningsskader.

Sprekk i betonggulv ved vedovn i kjeller

Videre undersøkelser må utføres for å kunne fastslå årsak til sprekkdannelse i betonggulvet og egnede tiltak.

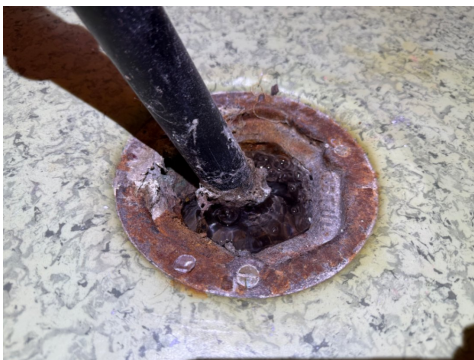
- Vegger har malte plater uten tettesjikt.
  - Himling har himlingsplater.
  - Gulvet har belegg.
  - Det er eldre sluk i gulvet. Gulvet er flatt uten fall til sluk. Ved vanntest viste det seg at vann blir liggende på gulvet uten å renne til sluk. Sluken har dårlig avrenning, og fylles opp. Må renses.
  - Det er opplegg for vaskemaskin via skyllekar i plast med åpent røropplegg til sluk. Skyllekaret har tregt avløp. Må renses.
  - Rommet varmes opp av radiator på vegg.
- Hulltaking er foretatt fra etasjen under i himling ved sluk, uten å påvise unormale forhold.  
Fuktkvotemåling (vekt%) i konstruksjonen ble målt til 0-6 %, som er tørt.

Sluk i gulv

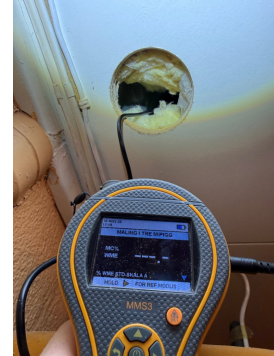
Hulltaking er foretatt fra etasjen under i himling ved sluk, uten å påvise unormale forhold.

Fuktkvotemåling (vekt%) i konstruksjonen ble målt til 0-6 %, som er tørt.

Hulltaking i underliggende konstruksjon

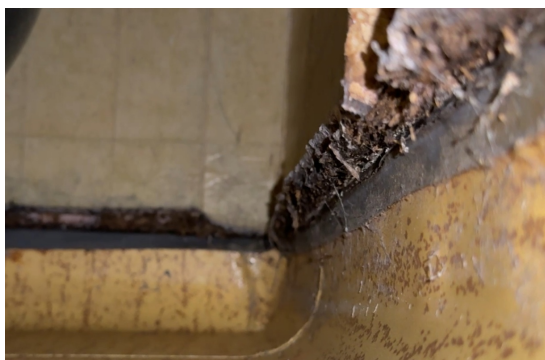
- Vegger har baderstapet over trefiberplater. Det er påvist fuktskader flere steder i nederkant av platene, og åpninger i tapetskjøter.
  - Gulv bar belegg. Fall mot sluk er målt til 8 mm over 1,5 meter, som er dårlig fall i forhold til dagens krav til fall mot sluk.
  - Det er plastsluk. Sluket var ikke renseset, og eventuelle skader er ikke mulig å se.
  - Det er gulvmontert toalett, badekar med veggmontert dusjarmatur, og enkel vegghengt servant med overskap. Servanten har sprekk. Toalettet har løst topplukk.
  - Rommet varmes opp av radiator på vegg.
- Hulltaking er foretatt fra tilliggende soverom og det er påvist avvik i hulltakingen. Fuktkvotemåling (vekt%) i konstruksjonen ble målt til 0 -6 %, som er tørt.

Som tidligere beskrevet, er det fuktskader i nederkant av vegger på badet. Dette er også synlig inne i konstruksjonen ved at det er synlige misfarginger på innsiden av veggplatene.

Avviket betyr at det også kan være fuktskader i konstruksjoner bak veggplatene på badet.

Fuktskader i nederkant av veggplater

Det bør gjennomføres ytterligere undersøkelser og eventuelle utbedringer av fuktskader i konstruksjonen bak veggplatene på badet.

Dersom tiltak ikke iverksettes, er det, ved videre bruk av badet, risiko for videre utvikling av fuktskader, som kan føre til råte, muggdannelse og redusert levetid for bygningsdelen, samt økte utbedringskostnader.

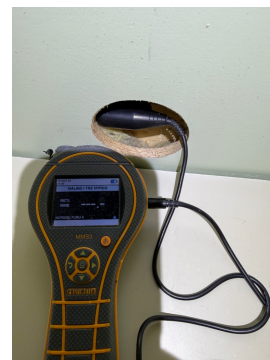
Fuktmåling i tilliggende konstruksjon bak badekaret

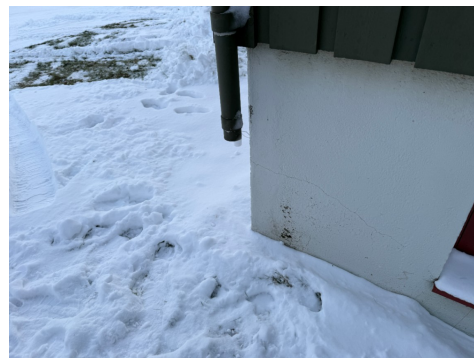
Det er påvist både horisontale og vertikale sprekker i grunnmur, både utvendig og innvendig. Avvikene er symptomer på jordtrykk og setninger.

En av flere horisontale sprekker

Sprekkene i grunnmuren bør utbedres og årsaken til sprekkdannelsene bør undersøkes nærmere for å hindre videre skader og redusere risikoen for svekkelse av konstruksjonen. Dersom tiltak ikke iverksettes, kan dette føre til ytterligere setninger, fuktinntrengning og i verste fall redusert bæreevne.
